**Fritidsleilighet med høy standard  
- To soverom og terrasse - Heis og  
garasje**

# Fritidsleilighet med høy standard - To soverom og terrasse - Heis og garasje

| Tilstandsrapport ..... | 39 |

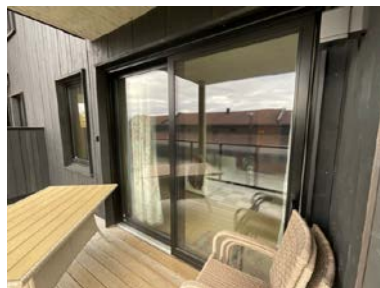
Glatt overflate på dør ut i felles gang, heve/skyvedør med 3-lags glass ut til terrasse. Dørene fremstår med normal slitasje og funksjon.

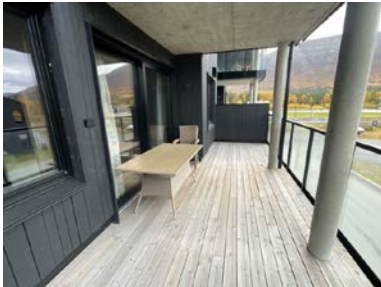
Det er etablert en terrasse mot sør med tilkomst fra stue. Terrassen er oppført i støpt betong og understøttet av betongsøyler. Det er etablert terassegulv i tre over betonggulvet. Rekkverket er i metall og glass. Terrassen fremstår i god stand og uten behov for strakstiltak.

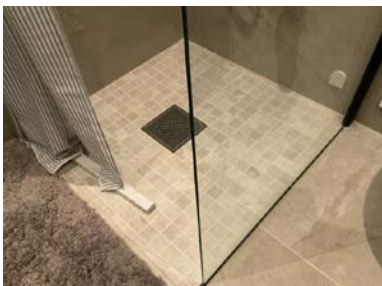
Med bruk av krysslaser ble det målt tilstrekkelig fall mot sluk i nedsenket dusjsone. Det ble målt ca 5mm fall fra gulv ved dørterskel og frem til nedsenket dusjsone i en lengde av 1,7m. Dette er mindre enn kravet på minimum 1:100 dersom det ikke er membranoppbrett på minimum 15mm ved dørterskel. Gulvet fremstår uten skader.

Tilstrekkelig fall mot sluk i nedsenket dusjsone.

Dersom avviket skal lukkes må døren heves 15mm og gulvmembran skjøtes og brettes opp ved dørterskel.

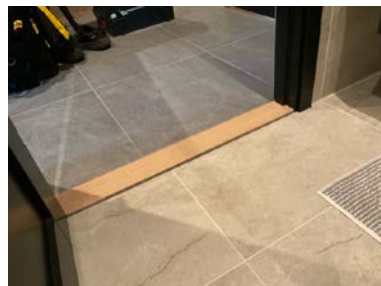
Fallforhold utenfor dusjsone er mindre enn krav.

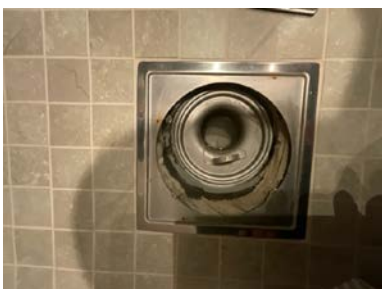
Det er plastsluk og smøremembran med dokumentert utførelse.

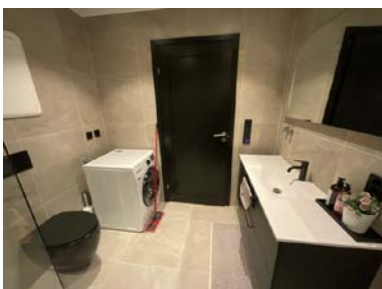
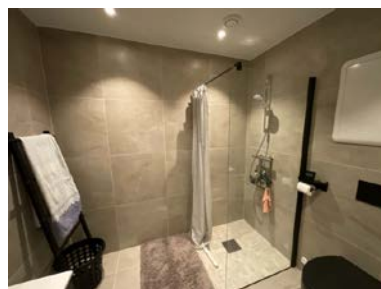
Rommet har innredning med nedfelt servant, veggmontert toalett, dusjvegger/hjørne og opplegg for vaskemaskin. Innredning og utstyr fremstår i god stand.
