Løvetannstigen 2, 2034 HOLTER

**Frittliggende enebolig med kjeller,
stor terrasse, romslig tomt og
garasje!**

Tilstandsrapport

Enebolig
Løvetannstigen 2, 2034 HOLTER
NANNESTAD kommune
gnr. 61, bnr. 143

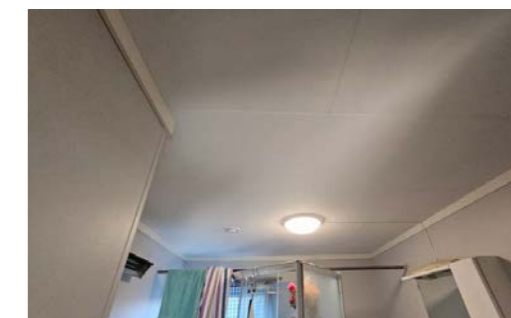
Våtrommet har nådd en høy alder, og det kan derfor ikke gis noen garanti for tettheten til rommet. Det bemerkes likevel at rommet vil ha sin funksjon ved samme bruk som i dag. Ved en endret bruksbelastning av rommet kan det oppstå avvik.

- Våtrommet må totalrenoveres. Alle forhold med tettesjikt, våtsone, sluk m.m. må dokumenteres.

Kostnadsestimat: 100 000 - 300 000

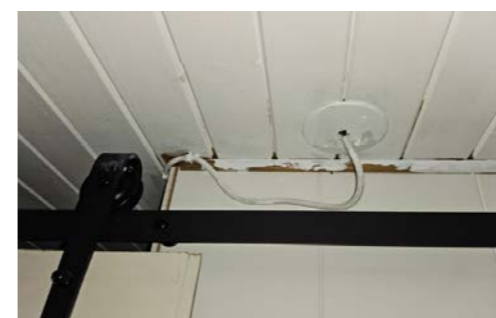
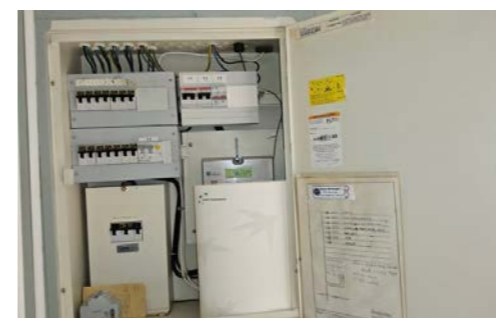
TG 0 Branntekniske forhold

Dette er en forenklet kontroll begrenset til de spørsmål som fremkommer under. Tilstandsgraden er basert på retningslinjer til disse spørsmålene i bransjestandarden NS3600. Dette kan ikke sammenlignes med en fullstendig kontroll av branntekniske forhold av offentlig myndighet, eller en vurdering av boligens branntekniske forhold eller prosjektering fra en rådgiver med spesialkompetanse. En bygningssakkyndig har verken kompetanse til å gi slik veiledning eller lov til å foreta en slik kontroll.

1. Er det mangler for brannslukningsutstyr i boligen iht. forskriftskrav på søknadstidspunktet, men minst Byggeforskrift 1985?
Nei
2. Er det skader på brannslukningsutstyr eller er apparatet eldre enn 10 år?
Nei
3. Er det mangler på røykvarsler i boligen iht. forskriftskrav på søknadstidspunktet, men minst Byggeforskrift 1985?
Nei
4. Er det skader på røykvarslere?
Nei
