**Salgsobjekt:** Rekkehus  
**Eierform:** Andel  
**Byggeår:** 1962  
**BRA-i/BRA Total** 93/93 kvm  
**Soverom:** 3  
**Antall rom:** 4  
**Gnr./bnr.** Gnr. 151, bnr. 1093  
**Andelsnr.:** 32  
**Oppdragsnr.:** 1411250304

# Familievennlig rekkehus med 3 soverom, hage og solrik uteplass med sol fra morgen til kveld

# Tilstandsrapport

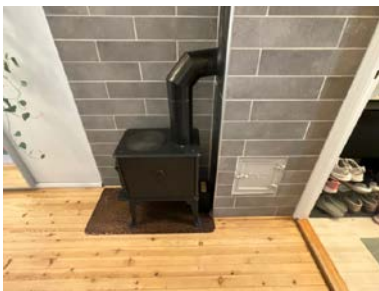
- Tidspunkt for piperehabilitering nærmer seg.

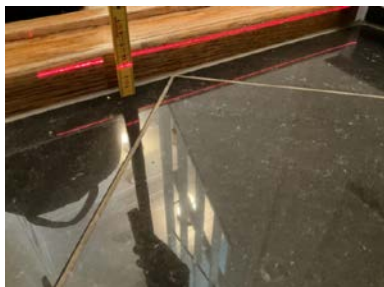
- Selv om bom eller hull lyd ikke alltid er et umiddelbart problem, bør det overvåkes nøye for eventuell utvikling i sprekker i flisfuger e.l., oppstår dette må en foreta tiltak for å begrense utviklingen.
- Et bad med manglende/reduert fall til sluk blir mindre funksjonelt og sikkert for brukeren. Dette kan medføre stående vann på gulvet, vann som ikke ledes effektivt til sluket, økt risiko for at vann renner ut av rommet og redusert sklisikkerhet på gulvet.

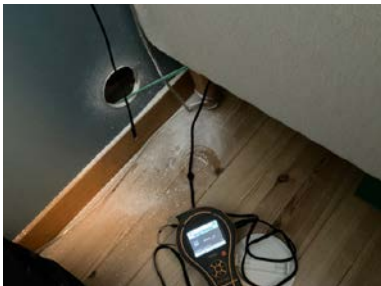
## 1. ETASJE > VASKEROM

- Det er påvist tegn til fuktskader i overflater.
- Det er vindu/dør med ikke fuktbestandige materialer i våtsonen (ved vask, dusj, badekar, osv.), løsningen eller byggematerialet er uegnet.

- Uegnete materialer må fuktbeskyttes/utskiftes.
- Overflater må utbedres eller skiftes.
- Påviste fuktskader kan føre til muggvekst over tid, noe som kan påvirke innneklimaet. Dersom skadene utvikler seg, kan dette svekke bygningens konstruksjon og medføre større skader på tilstøtende konstruksjoner.

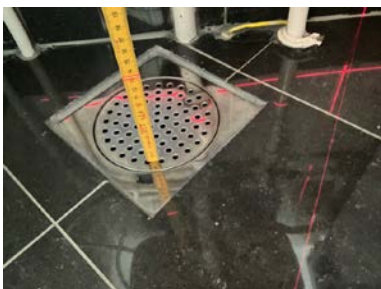
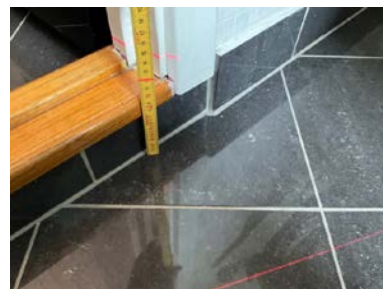
## 1. ETASJE > VASKEROM

### TG 2 Sluk, membran og tettesjikt

- Det er viktig å merke seg at levetiden til en membran varierer basert på kvalitet, installasjon og bruk. Eldre membraner kan bli sprø og sprekke opp, noe som fører til at de mister sin vanntettende funksjon. Dette kan resultere i vannlekkasjer gjennom vegger og gulv og fuktskader.
- Uten tilfredsstillende klemring er det vanskelig å sikre en vanntett overgang mellom smøremembranen og sluket. Dette øker risikoen for at vann kan sive ned langs sidene av sluket og forårsake fuktskader i gulvkonstruksjonen og omkringliggende område.

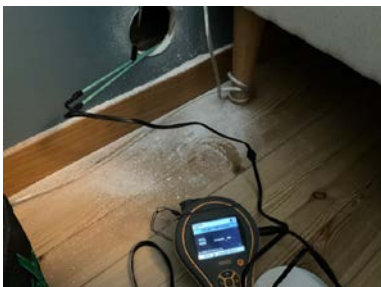
### TG 0 Tilliggende konstruksjoner våtrom

Hulltaking er foretatt uten å påvise unormale forhold. Hulltaking er foretatt ved/i soverom. Fuktvotemåling (vekt%) i konstruksjonen ble målt til under 6.

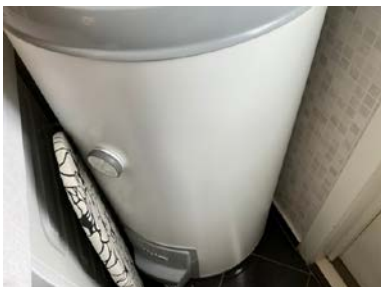
### TG 1 Varmtvannstank

Varmtvannstanken er på ca. 200 liter.
