# Familievennlig rekkehus med 3 soverom, hage og solrik uteplass - Biloppstillingsplass

# Tilstandsrapport

Befaringsdato: 09.06.2025

Rapportdato: 12.06.2025

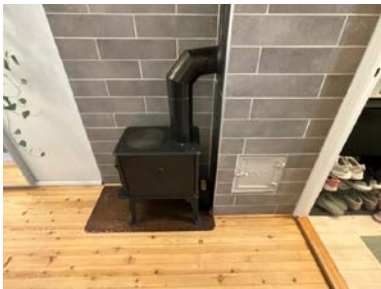
#### Vurdering av avvik:

- Tidspunkt for piperehabilitering nærmer seg.

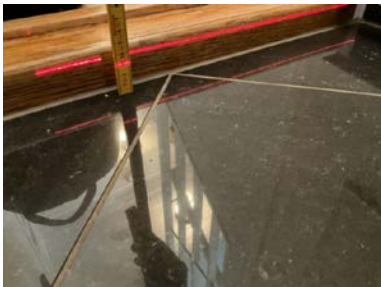
#### Vurdering av avvik:

- Selv om bom eller hull lyd ikke alltid er et umiddelbart problem, bør det overvåkes nøye for eventuell utvikling i sprekker i flisfuger e.l., oppstår dette må en foreta tiltak for å begrense utviklingen.
- Et bad med manglende/reduert fall til sluk blir mindre funksjonelt og sikkert for brukeren. Dette kan medføre stående vann på gulvet, vann som ikke ledes effektivt til sluket, økt risiko for at vann renner ut av rommet og redusert sklisikkerhet på gulvet.

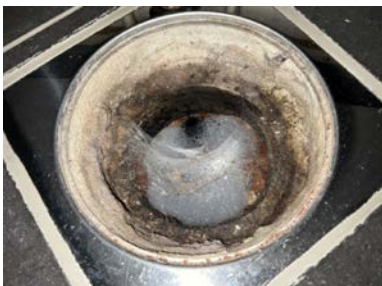
## 1. ETASJE > BAD

### TG 2 Sluk, membran og tettesjikt

- Uten tilfredsstillende klemring er det vanskelig å sikre en vanntett overgang mellom smøremembranen og sluket. Dette øker risikoen for at vann kan sive ned langs sidene av sluket og forårsake fuktskader i gulvkonstruksjonen og omkringliggende område.
- Det er viktig å merke seg at levetiden til en membran varierer basert på kvalitet, installasjon og bruk. Eldre membraner kan bli sprø og sprekke opp, noe som fører til at de mister sin vanntettende funksjon. Dette kan resultere i vannlekkasjer gjennom vegger og gulv og fuktskader.

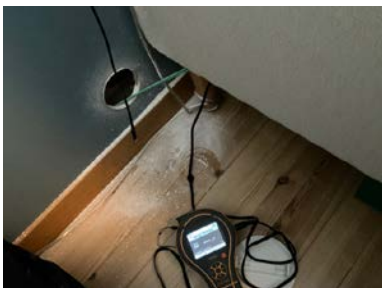
## 1. ETASJE > BAD

### TG 1 Sanitærutstyr og innredning

- Dersom avviket ikke utbedres vil det være fare for dårlig luftskifting og resultere i høy luftfuktighet og utvikling av skader.

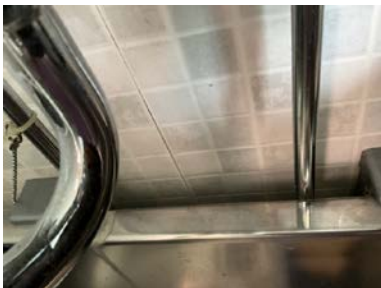
## 1. ETASJE > VASKEROM

- Det er påvist tegn til fuktskader i overflater.
- Det er vindu/dør med ikke fuktbestandige materialer i våtsonen (ved vask, dusj, badekar, osv.), løsningen eller byggematerialet er uegnet.

- Uegnede materialer må fuktbeskyttes/utskiftes.
- Overflater må utbedres eller skiftes.
- Påviste fuktskader kan føre til muggvekst over tid, noe som kan påvirke inneklimaet. Dersom skadene utvikler seg, kan dette svekke bygningens konstruksjon og medføre større skader på tilstøtende konstruksjoner.

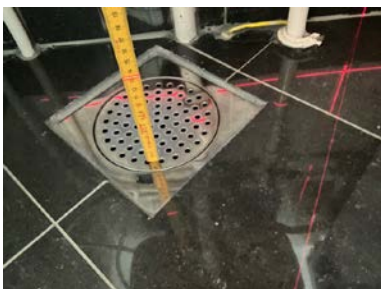
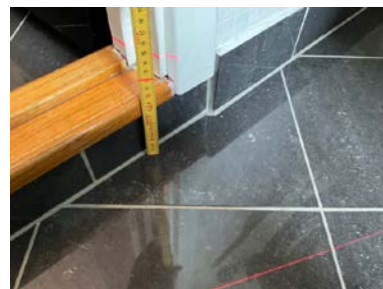
## 1. ETASJE > VASKEROM

### TG 2 Overflater Gulv

- Et bad med manglende/reduert fall til sluk blir mindre funksjonelt og sikkert for brukeren. Dette kan medføre stående vann på gulvet, vann som ikke ledes effektivt til sluket, økt risiko for at vann renner ut av rommet og redusert sklisikkerhet på gulvet.

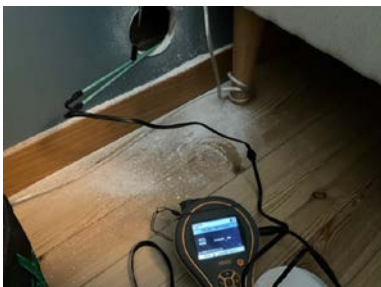
## 1. ETASJE > VASKEROM

### TG 1 Sanitærutstyr og innredning

- Dersom avviket ikke utbedres vil det være fare for dårlig luftskifting og resultere i høy luftfuktighet og utvikling av skader.
- Dårlig ventilasjon på et våtrom kan føre til alvorlige konsekvenser som fuktskader og muggvekst.
