Kvernevassvegen 171, 4540 ÅSERAL

**Flott og innholdsrik fritidseiendom  
på Ljosland | Gode solforhold | 4  
soverom | Lekker utsikt**

# Tilstandsrapport

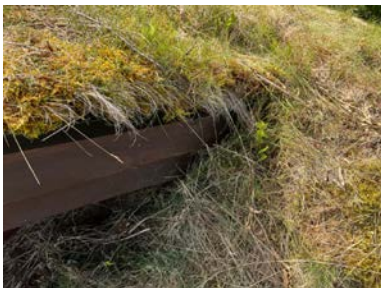
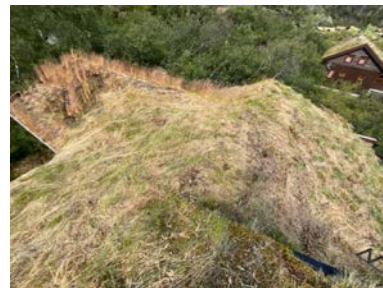
Det er flere overganger og sprang i taket noe som er utsatt for lekkasjer.

- Når takteking og undertak begynner å bli gamle, øker risikoen for lekkasjer, noe som kan føre til omfattende og kostbare reparasjoner av underliggende konstruksjoner dersom en ikke foretar tiltak på konstruksjonene før dette oppstår.

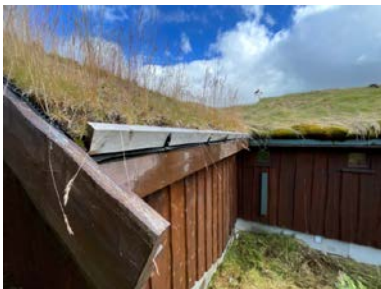
Mangler takrenne og beslag.

Anbefaler å montere beslag slik at ikke vann kommer inn på undertaket.

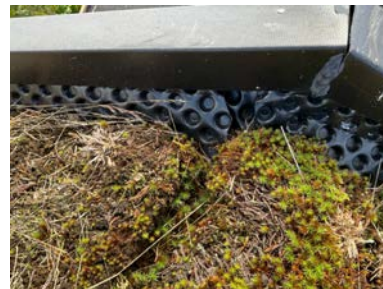
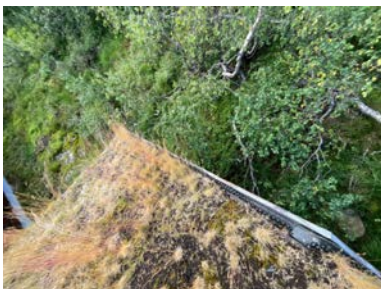
Ikke montert beslag, fare for vann inn på undertaket.

Taket bør tekkes på nytt for å unngå skader i undertaket.

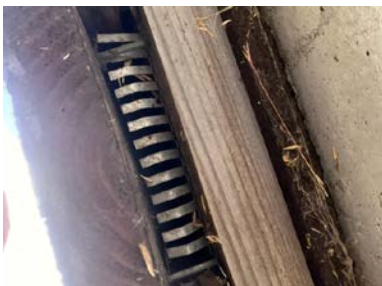
Museband montert, ingen garanti for at det er tett for gnagere.

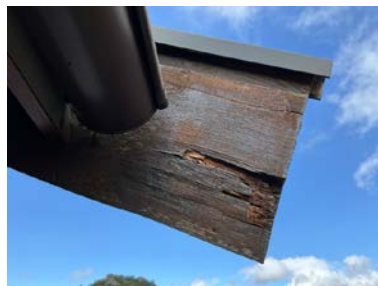
Råteskader i vindskier.

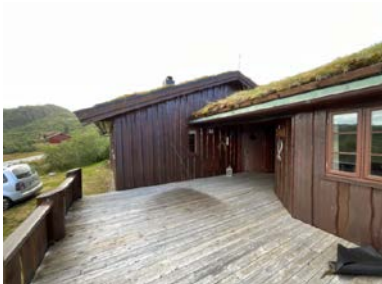
Kledning som står nærme terrenget vil ha økt behov for maling og med fare for fukt og råte i kledningen og bakenforliggende konstruksjoner.

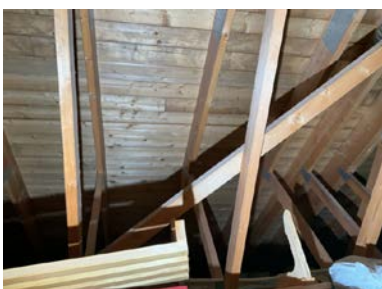
- Det er påvist fuktskjolder/skader i takkonstruksjonen.

Fuktmerker rundt pipe.

- Det må gjøres nærmere undersøkelser.

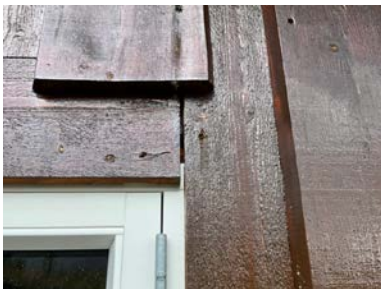
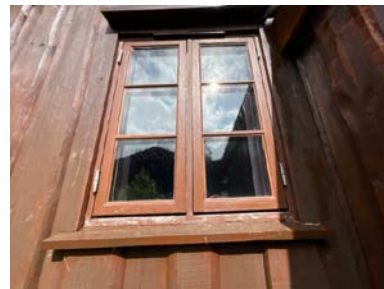
- Det er påvist avvik rundt innsettsdetaljer.
- Karmene i vinduer er slitte og det er sprekker i trevirket.

- Det bør gjøres tiltak for å lukke avviket.
- Det må påregnes noe vedlikehold og at enkelte vinduer må skiftes ut.

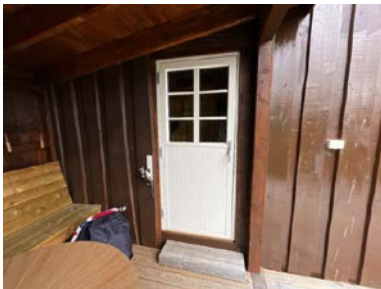
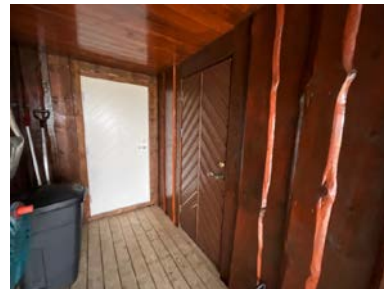
Bygningen har ytterdører i tre og malt balkongdør i tre. Ytterdør og verandadør er funksjonstestet for heng og hengsler og tetting, uten å finne nevneverdig avvik. Årlig justeringer av dører må forventes.

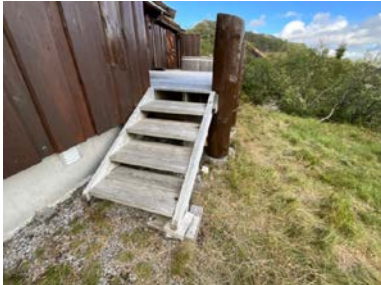
Utvendige trapper av tre.

Konsekvens av manglende rekkverk er at trappen er mindre sikker i bruk og gir økt fare for fallskader.

- Rekkverk må monteres for å lukke avviket.

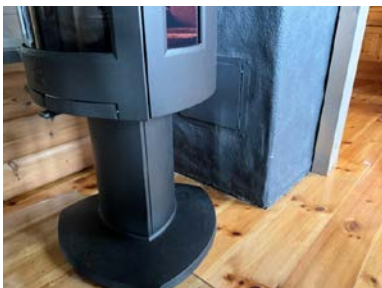
Mangler ubrennbar plate bak ovnen under feieluke.

Det må legges på ubrennbar materiale under luken.

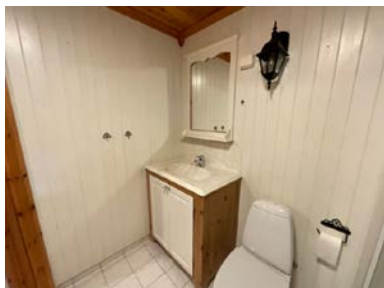
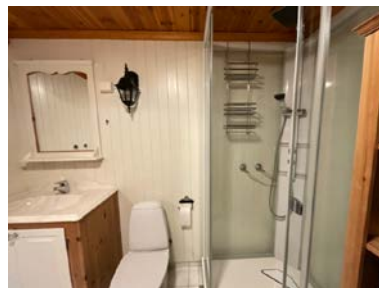
- Det er vindu/dør med ikke fuktbestandige materialer i våtsonen (ved vask, dusj, badekar, osv.), løsningen eller byggematerialet er uegnet.
- Det er uegnede materialer i våtsoner.

- Uten membran/tettesjikt er det høy risiko for at vann trenger gjennom konstruksjonene og kan medføre fuktskader.

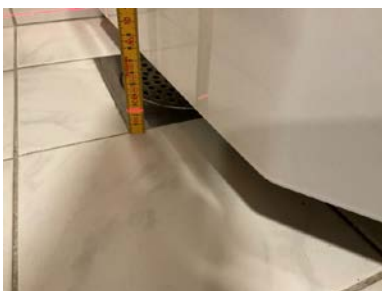
## **Overflater Gulv**

Gulvet har fall mot døren eventuelt lekkasjevann vil ikke renne til sluken.

**Kostnadsestimat: 50 000 - 100 000**

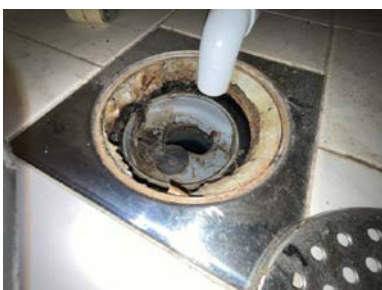
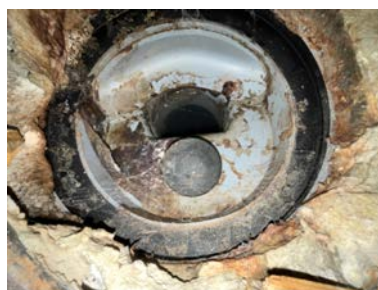
### **Sluk, membran og tettesjikt**

- Det er påvist mangelfull/feil utførelse rundt rørgjennomføringer e.l. som gir fare for fukt i konstruksjonen i våtsone.
- Mer enn halvparten av forventet brukstid er passert på membranløsningen.
- Mer enn halvparten av forventet brukstid er passert på slukløsningen.
- Det er ikke tilfredsstillende membran/tettesjikt på våtrommet.
- Vegger med overflater av panel gir TG:3 i hht NS:3600.

- Uten membran/tettesjikt er det høy risiko for at vann trenger gjennom konstruksjonene og kan medføre fuktskader.

**Kostnadsestimat: 50 000 - 100 000**

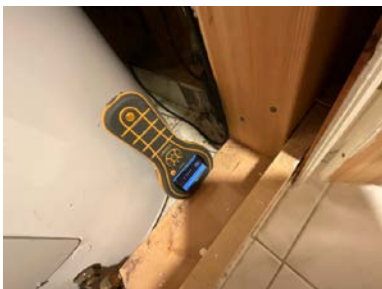
Hulltaking er ikke foretatt da det er tilgang på baksiden av panelet i boden. Fuktkvotemåling (vekt%) i konstruksjonen ble målt til under 6.

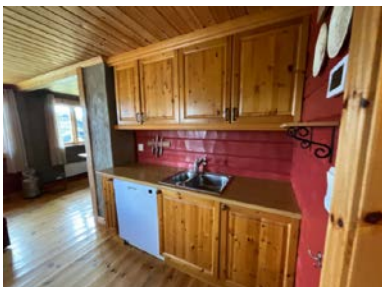
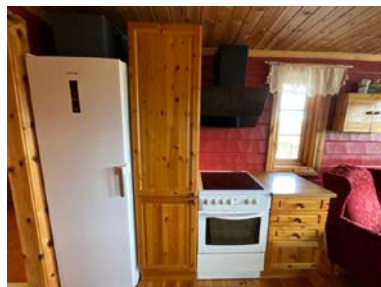
Kjøkkenet har innredning med profilerte fronter. Benkeplaten er av laminat. Mindre bruksmerker må forventes.

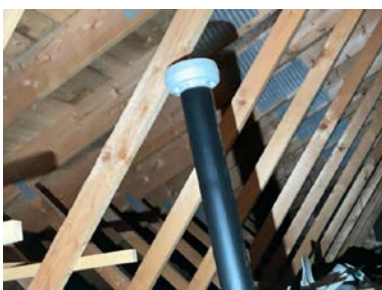
## TG 2 Avløpsrør

Lufting for kloakken er avsluttet på kaldtloftet, dette er ikke en løsning som er godkjent. Avviket kan gjøre at fuktig luft fra kloakken kommer opp i undertaket på loftet og gir sopp og muggvekst.

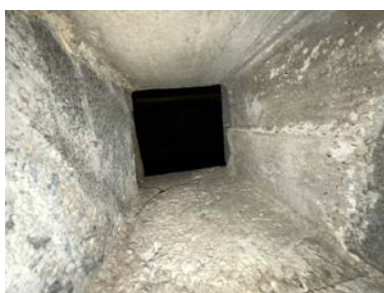
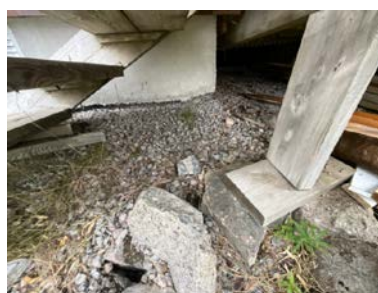
Lokal utbedring av registrert avvik, fare for gnagere inn i bygget.

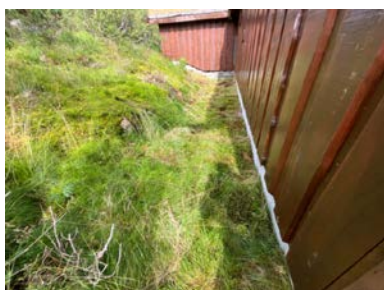
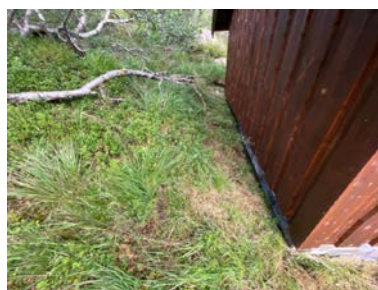
## 1 TG 2 Terrengforhold

Boligen er oppført i skrått terreng. Det er på framsiden av bygget etablert fall bort fra murene, på baksiden er det fall mot bygget.

Fall mot bygningen kan på sikt resultere i tett drenering og fukt/vann i kryperommet og inn i utvendig soverom.

- Det må foretas terrengdrenering på eiendommen.
- Det bør foretas terrengjusteringer.
