Tilstandsrapport

Boligbygg med flere boenheter

Gotaasalleen 29, 2050 JESSHEIM

Rapportdato: 09.09.2024

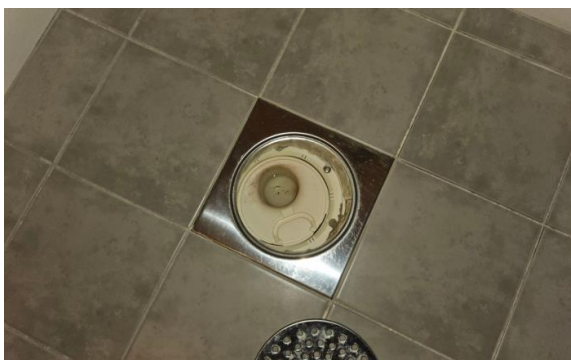
TG 2 Sluk, membran og tettesjikt

Det er plastsluk og ukjent tettesjikt/membran.

- Mer enn halvparten av forventet brukstid er passert på membranløsningen.

Det gjelder om det er benyttet smøremembran.

- Overvåk tilstanden jevnlig. For å få tilstandsgrad 0 eller 1 må tettesjiktet skiftes ut, men tidspunktet for når dette er nødvendig er vanskelig å si noe om.

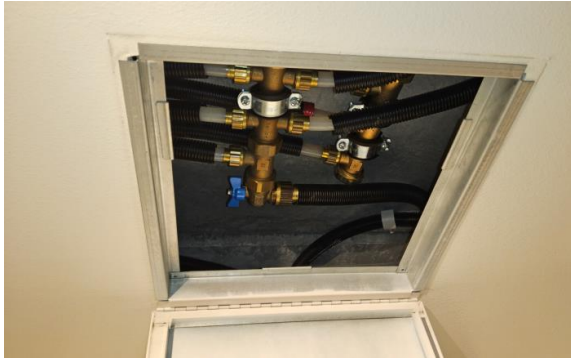
TG 1 Vannledninger

Innvendige vannledninger er av plast (rør i rør). Det er besikket i rørskap.
