Gotaasalleen 29, 2050 JESSHEIM

**Fin 2-roms selveierleilighet med
garasjeplass og balkong - midt i
sentrum - perfekt
førstegangskjøp!**

Befaringsdato: 07.09.2024

Rapportdato: 09.09.2024

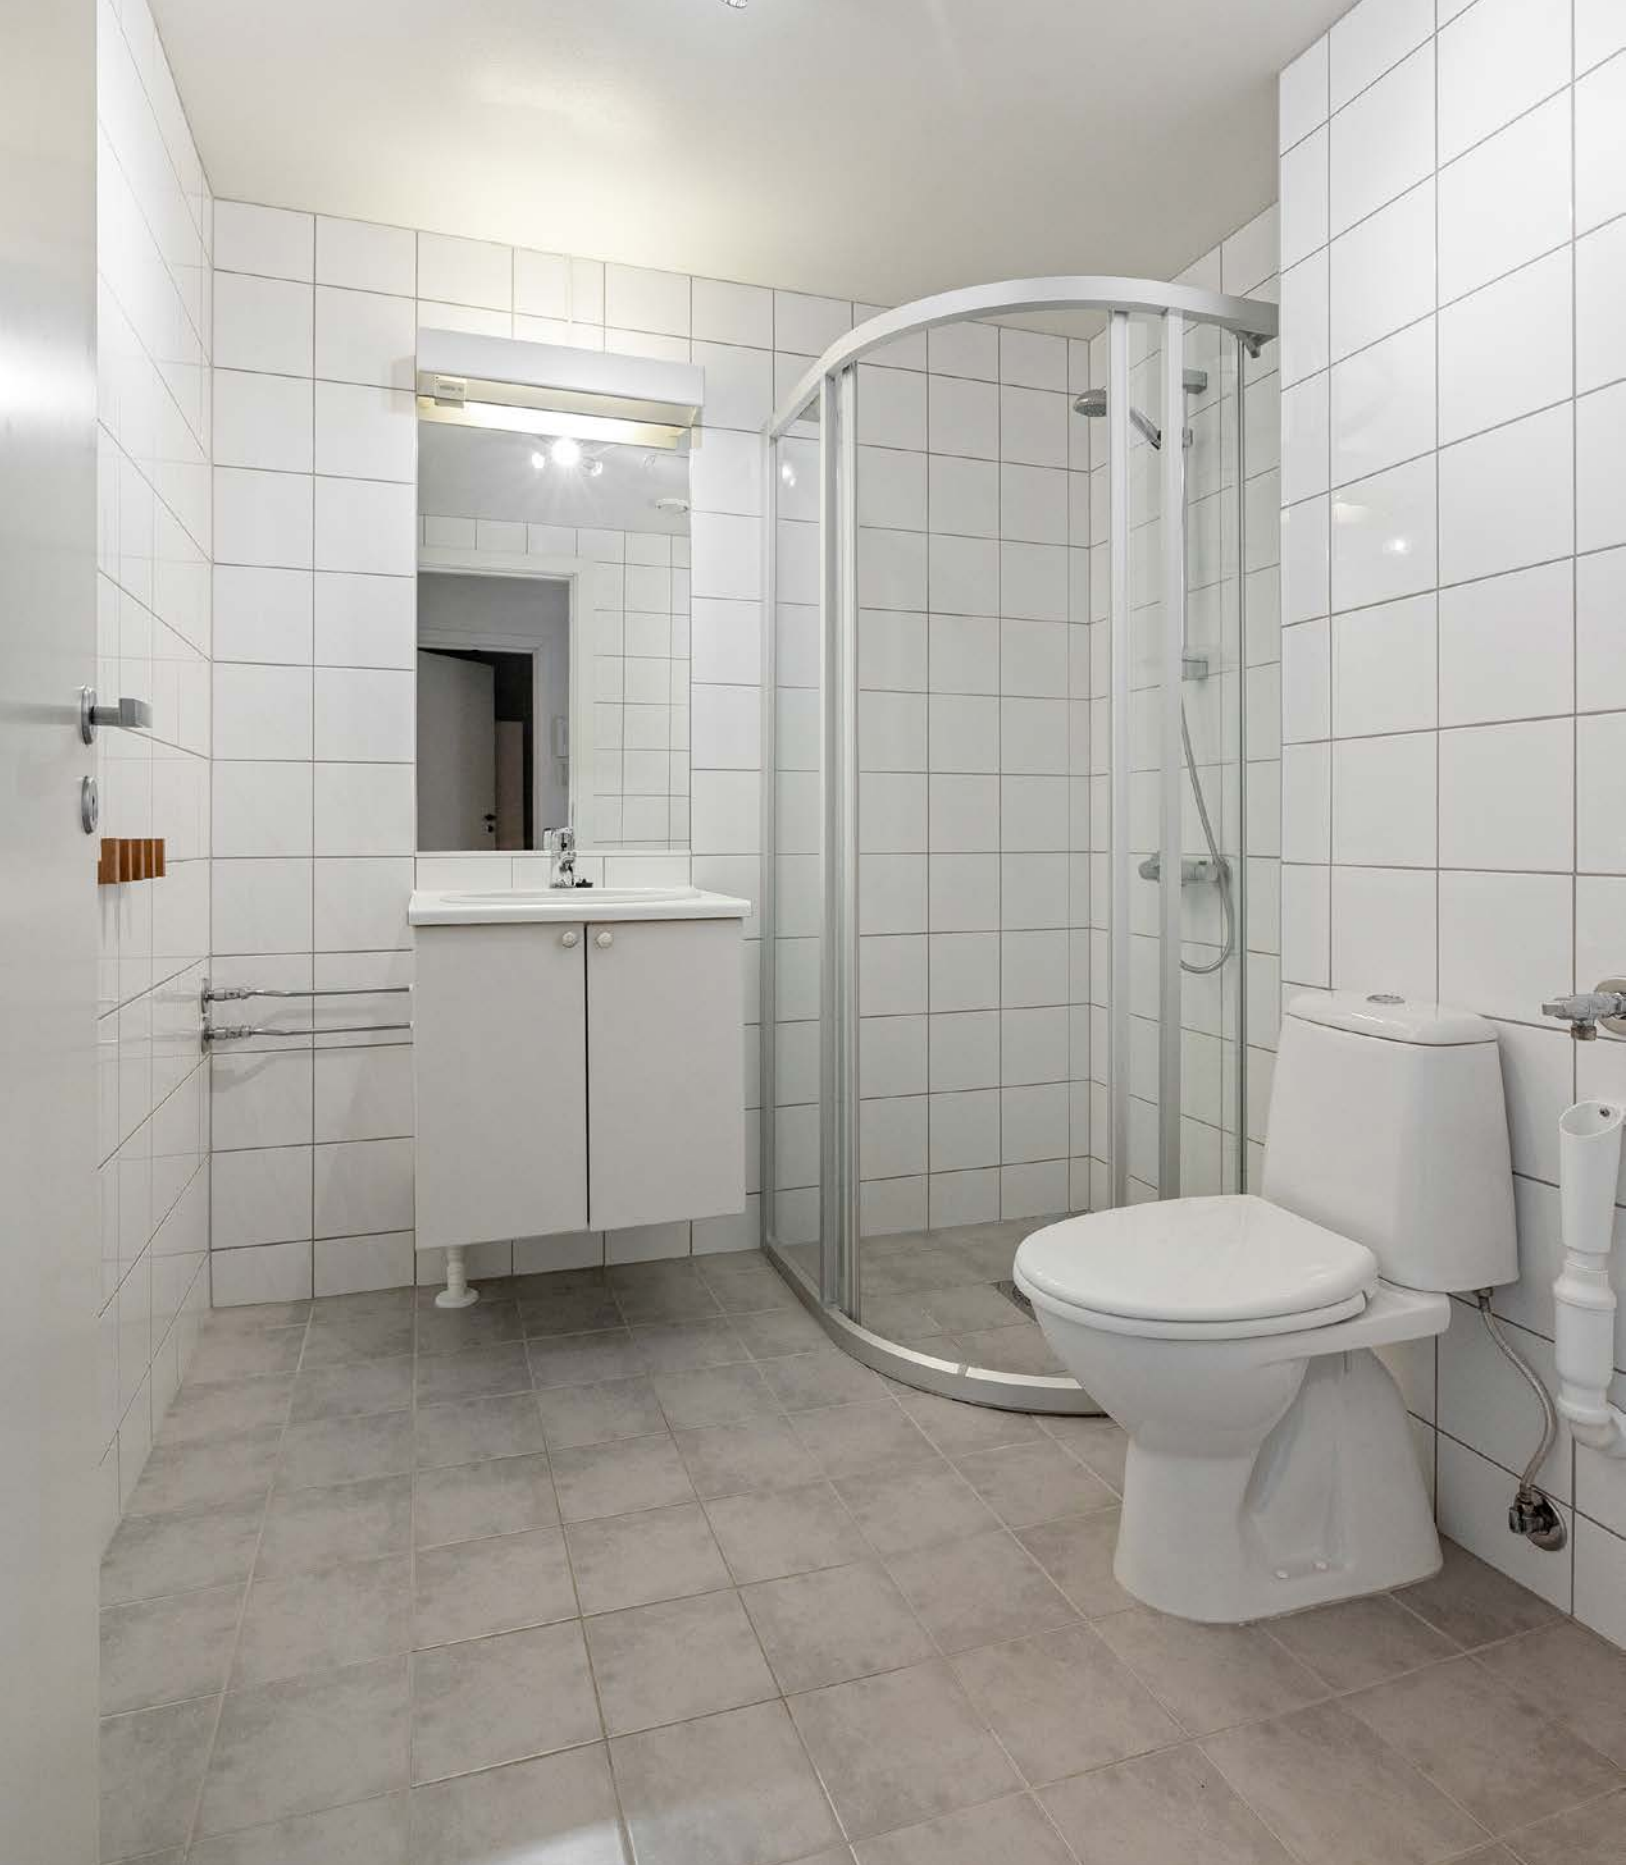
Flislagt bad med gulvvarme. Badet er innredet med toalett, servant i servantskap, dusjhjørne og opplegg for vaskemaskin.

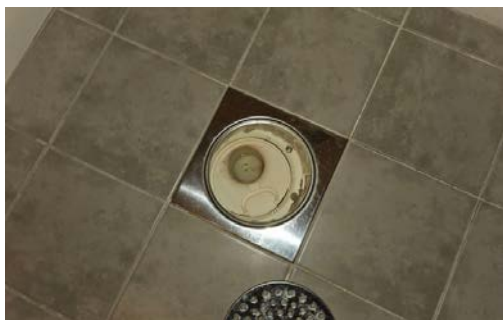
3. ETASJE > BAD

TG 1 Sanitærutstyr og innredning

Hulltaking er foretatt uten å påvise unormale forhold. Hulltaking er foretatt fra tilstøtende kjøkken. Fuktkvotemåling (vekt%) i konstruksjonen ble målt til 0.

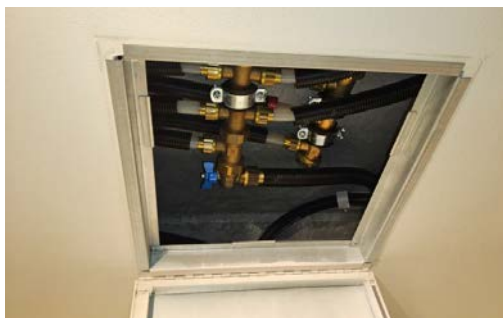
! TG 1 Avløpsrør

Det er avløpsrør av plast.

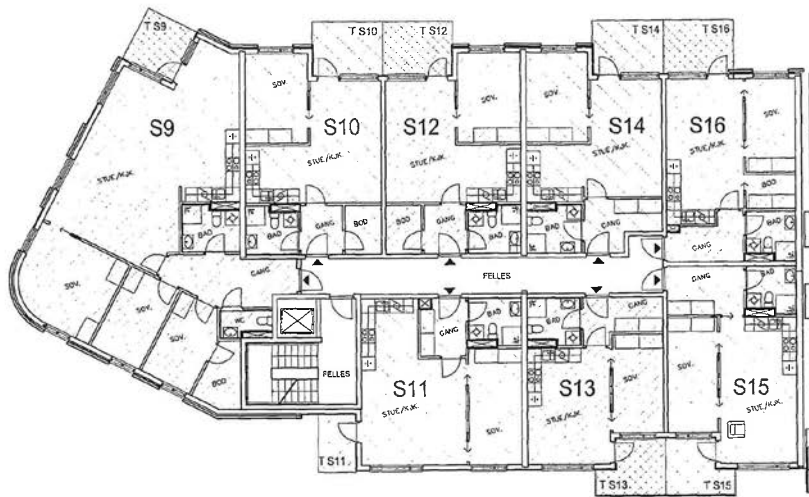
DATA	TEGN.	REV. / KST.	KONTR.
GOTAASGÅRDEN - JESSHEIM			
SEKSJON 9 - 16			
BYGG A, PLAN 3. ETASJE			
GÅRDS-/BRUKSNR.: 135/6			
DATA	TEGN.	KONTR.	SKALA
14.11.08	ME	PBB	1:200
Side 6 av 19
