Stensgata 35C, 0358 OSLO

**Lys og attraktiv 2-roms med
generøs takhøyde | peis | Vendt i
sin helhet mot bakgård |
Gjennomgående**

Tilstandsrapport

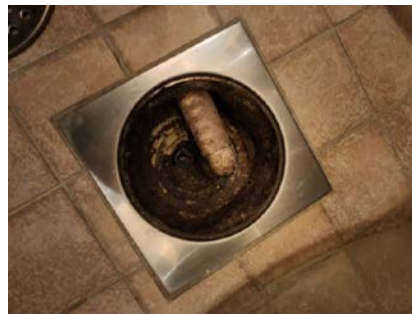
1 ETASJE > BAD/WC

- Overvåk tilstanden jevnlig. For å få tilstandsgrad 0 eller 1 må tettesjiktet skiftes ut, men tidspunktet for når dette er nødvendig er vanskelig å si noe om.
- Det er viktig å merke seg at levetiden til en membran varierer basert på kvalitet, installasjon og bruk. Eldre membraner kan bli sprø og sprekke opp, noe som fører til at de mister sin vanntettende funksjon. Dette kan resultere i vannlekkasjer gjennom vegger og gulv og fuktskader.

Gulvsluk med synlig membran til klemring. Nytt sluk og gulvmembran i 2006.
