# Tilstandsrapport

Boligbygg med flere boenheter

Christies gate 19 E, 0557 OSLO

Befaringsdato: 03.12.2025

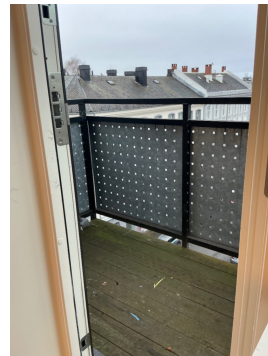
### ! TG 2 Balkonger, terrasser og rom under balkonger

Balkong belagt med terrassebord.

- Det er værslitt/oppsprukket trevirke/trepaneler.

- Det må foretas tiltak for å lukke avviket.

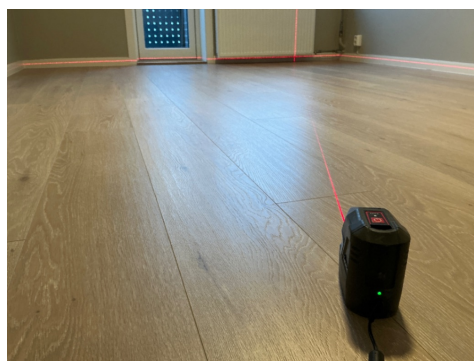
Nivellering stue, små avvik

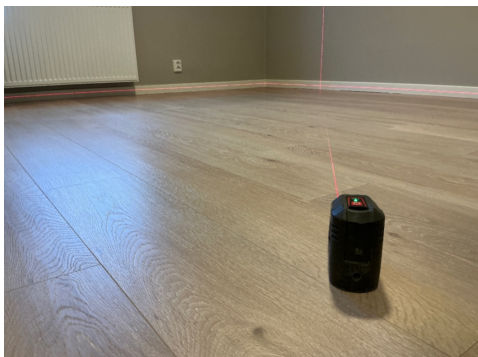
Nivellering soverom, små avvik

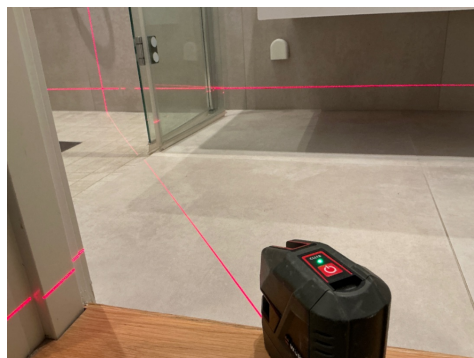
## ! TG 2 Overflater Gulv

Gulvet er flislagt. Rommet har elektriske varmekabler. Fall mot sluk er målt til ca. 10 mm. Høydeforskjell fra toppen av sluket til toppen av membranen ved dørterskelen er ca. 20 mm.

- Det er påvist at høydeforskjell fra topp slukrist til gulv/synlig topp membran ved dørterskel er mindre enn 25 mm.
- Det er påvist at noen fliser har bom (hulrom under).

- Selv om bom eller hull lyd ikke alltid er et umiddelbart problem, bør det overvåkes nøye før eventuell utvikling i sprekker i flisfuger e.l. oppstår. Dette må en foreta tiltak for, for å begrense utviklingen.
- Til tross for avviket i fall/høydeforskjell til sluk, vil gulvet fortsatt kunne lede vann mot sluket, men med redusert effektivitet. Dette kan potensielt øke risikoen for vannansamling i enkelte områder av badet.

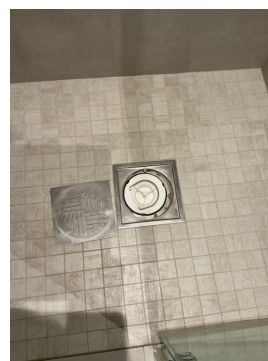
## ! TG 2 Sluk, membran og tettesjikt

Det er plastsluk og ukjent tettesjikt/membran.

- Membran kan ikke konstateres (ikke synlig og det foreligger heller ikke dokumentasjon).

- Det må innhentes dokumentasjon.

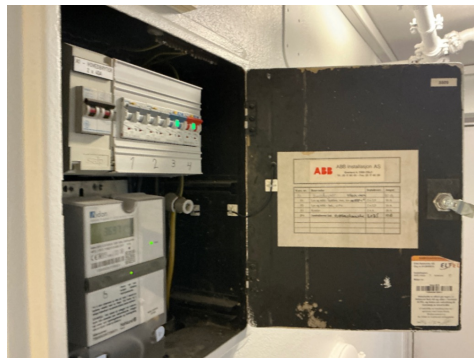
## ! TG 2 Elektrisk anlegg

Sikringsskap med automatsikringer.

**Ja Det anbefales at anlegget kontrolleres av autorisert foretak.**

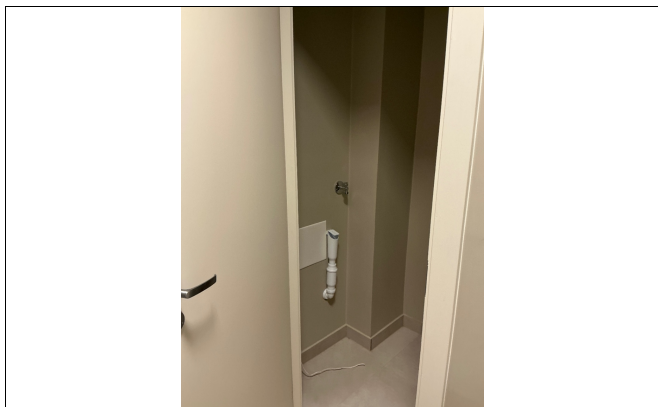
Kott med opplegg for vaskemaskin.
