# Innholdsrik, smakfull del av tomannsbolig med nydelig utsikt - Solrik tomt innerst i blindvei - Barnevennlig -

# Tilstandsrapport

# gnr. 24, bnr. 140

Befaringsdato: 28.01.2025

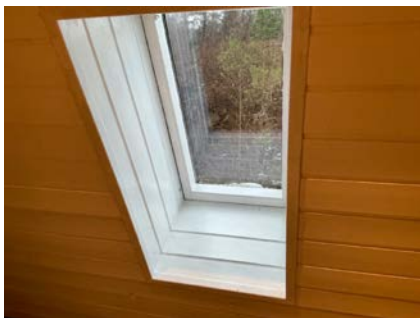
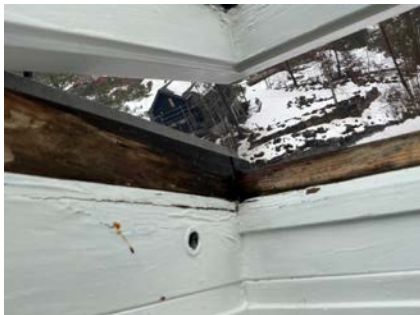
Vinduerene fungerer normalt, men er noen år gamle. Det er noe fuktmerker i nedre karm når de åpnes, ikke unormalt på takvinduer, men skal holdes under oppsyn.

Jevnlig oppsyn av takvinduer, utv beslag mm anbefales da takvinduer er vesentlig mer utsatt for vær og vind enn vanlige vinduer, og er utsatt punkt for lekkasjer mm.

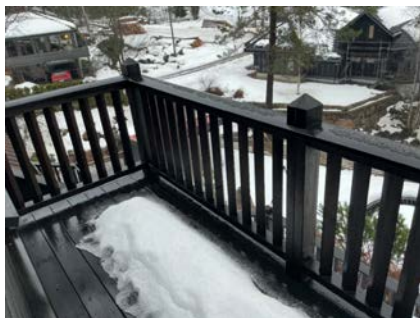
Plater under, medfører drypp ned ved stolpe.

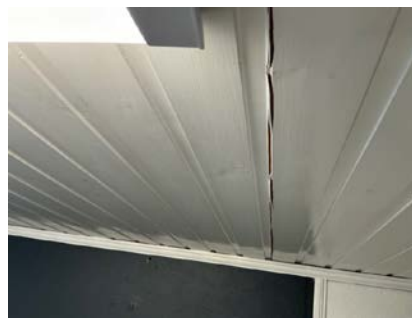
Sprekk i trepanel.

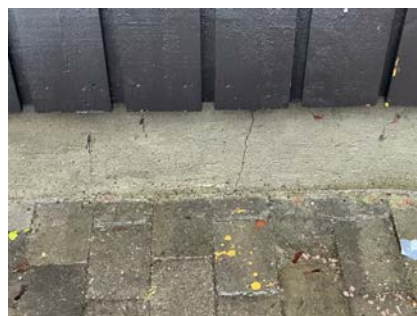
Generelt anbefales det fall bort fra yttervegg og taknedløp for overvann anbefales ledet bort fra vegger slik at man reduserer fuktpåkjenningen mest mulig.
