# Velkommen til Skinnfellveien 54!

| Tilstandsrapport ..... | 38 |

# Tilstandsrapport - NS 3600

Gnr: 68 Bnr: 48

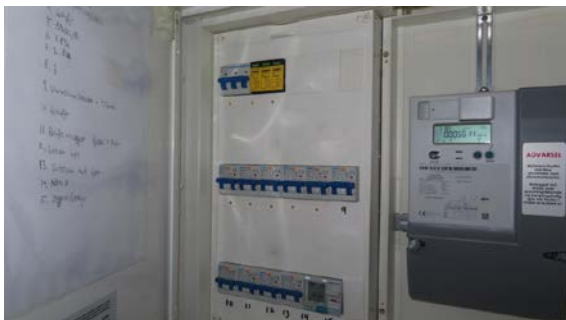
Sikringsskap.
