Våberghatten 73, 7255 SUNDLANDET

**Praktisk og romslig hytte med  
attraktiv beliggenhet | Fantastisk  
utsikt og gode solforhold | Strøm,  
vei, vann og avløp**

# Tilstandsrapport

## FRITIDSBOLIG

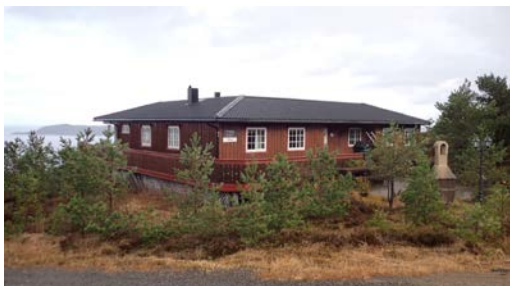
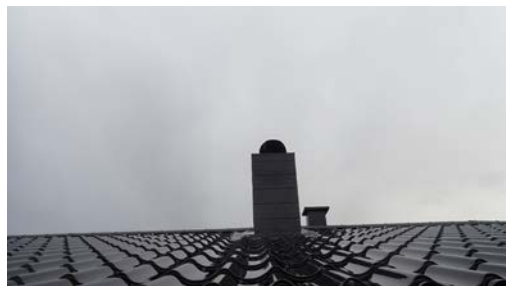
Det registreres spor etter mus på kaldloft.

## TG 1 Veggkonstruksjon

- Det er avvik:

Selger har gjort tiltak med å montere musebørste bak kledning etter befaring.

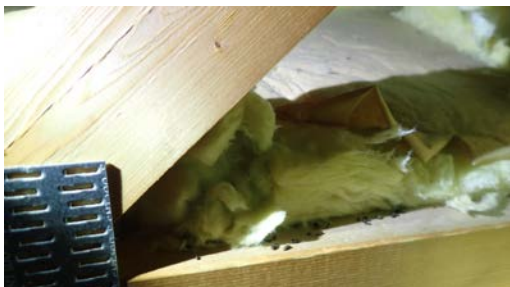
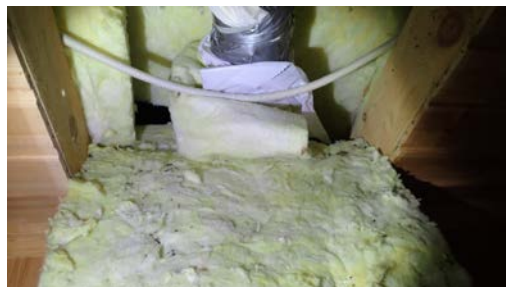
## TG 1 Vinduer

Det registreres skader på fluenetting i raftkasse.

Konsekvens/tiltak: Det anbefales å bytte fluenetting.
