Grunden 21, 6516 KRISTIANSUND N

**Selveierleilighet med nydelig utsikt og solrik balkong ved sjøkanten | Egen pakeringsplass og lett adkomst**

# Selveierleilighet med nydelig utsikt og solrik balkong ved sjøkanten | Egen pakeringsplass

Befaringsdato: 09.10.2025

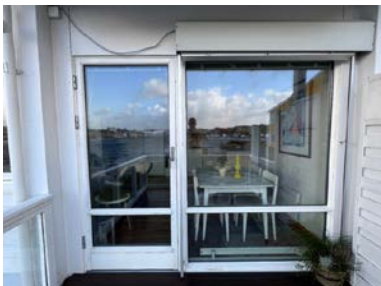
### TG 1 Vinduer

Vinduer i leiligheten har malte trevinduer og balkongdør i 2-lags isolerglass.

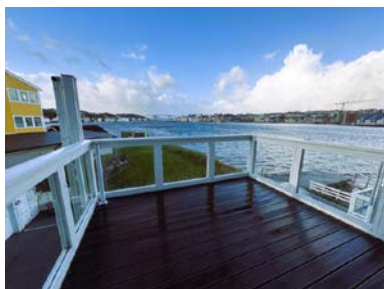
Balkongen er oppført med bærende konstruksjon i tre, og rekkverk består av malt trekonstruksjon med glassfelt innfelt mellom vertikale og horisontale rammer. Gulvflatene er dekket med terrassebord i Møre Royal, som gir god motstand mot fuktpåvirkning og værbelastning. Det er utgang fra stue via balkongdør med glassfelt i tilsvarende utførelse som vinduene.

Konstruksjonen fremstår teknisk tilfredsstillende med solid oppbygging og jevne tilslutninger mot fasade. Løsningen gir både beskyttelse og god utsikt, samtidig som materialvalgene er godt egnet for maritimt klima. Overflater har normal slitasje, og utførelsen vurderes som vedlikeholdsmessig enkel og funksjonelt god.
