Tilstandsrapport

Boligbygg med flere boenheter

Smedstuvegen 5, 2030 NANNESTAD

Befaringsdato: 07.10.2024

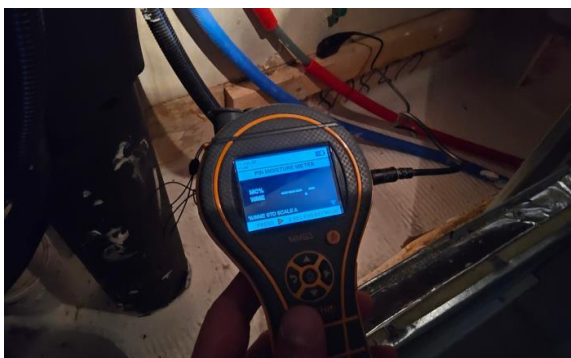
! TG 0 Tilliggende konstruksjoner våtrom

Hulltaking er foretatt uten å påvise unormale forhold. Hulltaking er foretatt i tilstøtende kjøkken. Fuktkvotemåling (vekt%) i konstruksjonen ble målt til 0-6.

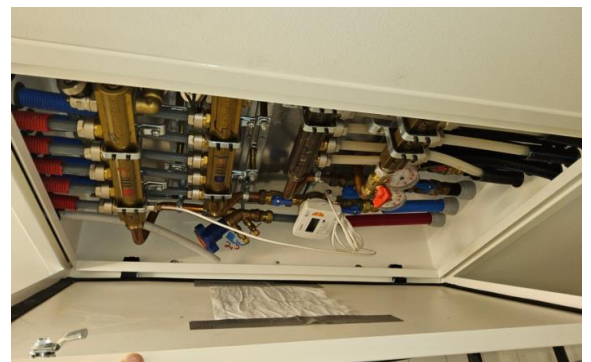
! TG 1 Vannledninger

Innvendige vannledninger er av plast (rør i rør). Det er besiktiget i rørskap.
