Marikåpevegen 3, 4347 LYE

**Flott 3-roms endeleilighet i 2.etg.  
med en populær og attraktiv  
beliggenhet. God planløsning.  
Parkering i carport.**

| Tilstandsrapport ..... | 40 |

Befaringsdato: 11.03.2026

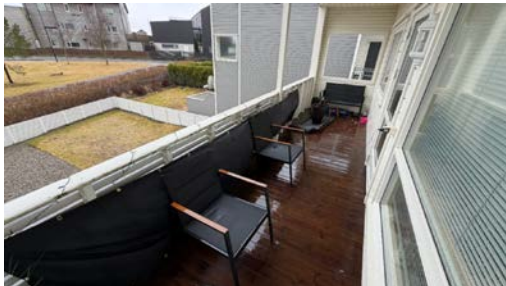
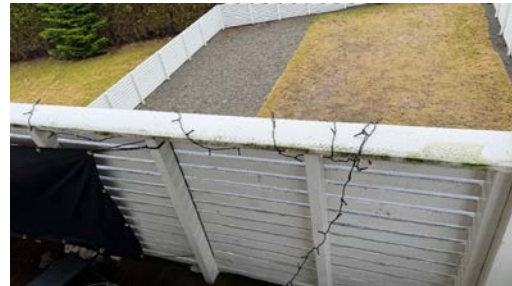
Manglende luft og drenering gir risiko for fukt, råte og oppsprekking.

Krakelering og avskalling kan føre til økt vedlikeholdsbehov. Tett monterte terrassebord kan gi økt fuktbelastning og risiko for nedbrytning over tid.

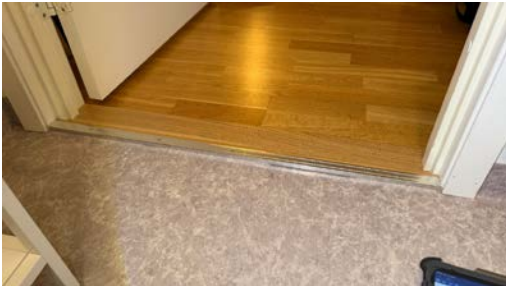
- Det er påvist at høydeforskjell fra topp slukrist til gulv/synlig topp membran ved dørterskel er mindre enn 25 mm.
- Det er påvist avvik i fallforhold til sluk i forhold til krav i forskrift på byggetidspunktet.

- Til tross for avviket i fall/høydeforskjell til sluk, vil gulvet fortsatt kunne lede vann mot sluket, men med redusert effektivitet. Dette kan potensielt øke risikoen for vannansamling i enkelte områder av badet.

Tiltak kan normalt utføres ved å heve oppbrettet membran ved dørterskel slik at minimumshøyde oppnås. Eventuelt montere vannsensor.

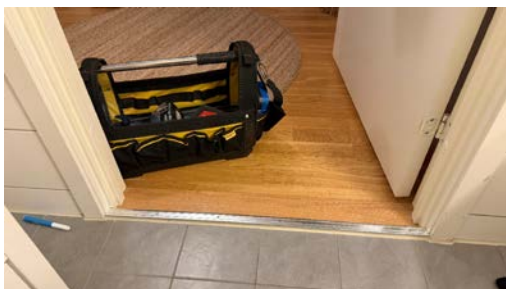
- Det er påvist avvik i fallforhold til sluk i forhold til krav i forskrift på byggetidspunktet.
- Det er påvist andre avvik:

- Til tross for avviket i fall/høydeforskjell til sluk, vil gulvet fortsatt kunne lede vann mot sluket, men med redusert effektivitet. Dette kan potensielt øke risikoen for vannansamling i enkelte områder av badet.

Tiltak kan normalt utføres ved å heve oppbrettet membran ved dørterskel slik at minimumshøyde oppnås. Dette forutsetter at øvrig membranoppbygning er tilfredsstillende. Dersom eksisterende løsning ikke muliggjør lokalt tiltak, kan mer omfattende oppbygging av terskel eller delvis omlegging av membran være nødvendig.

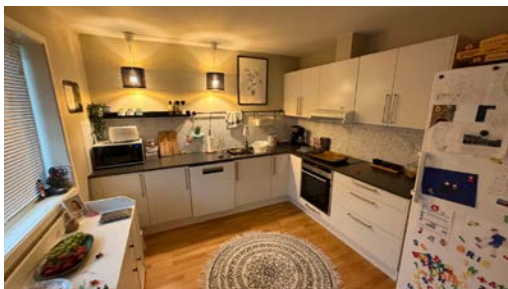
Overflateskader vurderes å være av kosmetisk karakter uten vesentlig betydning for funksjon.

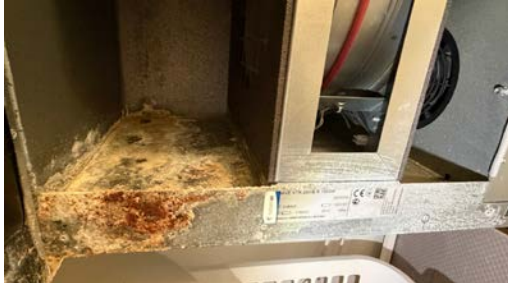
Iring i aggregatet kan redusere levetid og påvirke funksjon over tid.

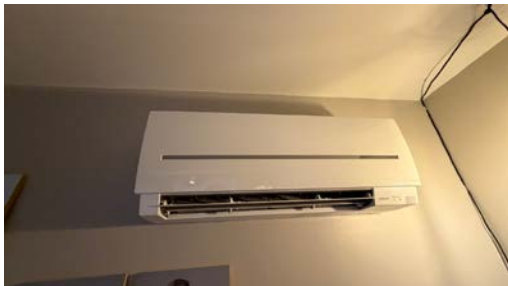
## ! TG 2 Varmesentral

- Det er ikke behov for utbedringstiltak siden varmesentralen fungerer i dag, men ut ifra alder kan skader plutselig oppstå på eldre anlegg.

Jevnlig service og kontroll av drift for å sikre optimal funksjon og forebygge fremtidige problemer.
