Knausvegen 4 A, 2319 HAMAR

**Lys og pen del av tomannsbolig med innhold over to plan og 3 soverom. Solrik terrasse og hage mot sydvest. Carport og bod.**

Rapportdato: 27.10.2025 (Gyldig til 27.10.2026)

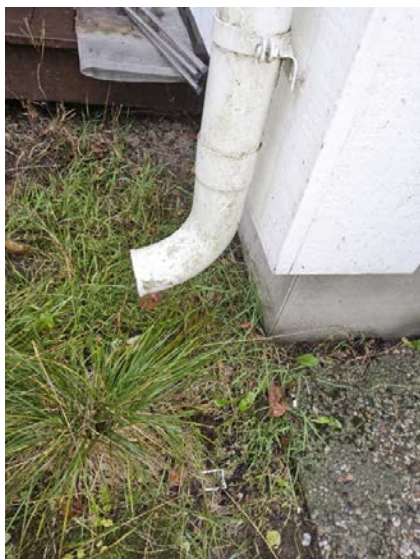
Bilde viser taknedløp avsluttet over bakken.

Terrenget rundt bygget har stedvis fall mot grunnmuren. Forholdet øker fuktbelastningen på grunnmuren.

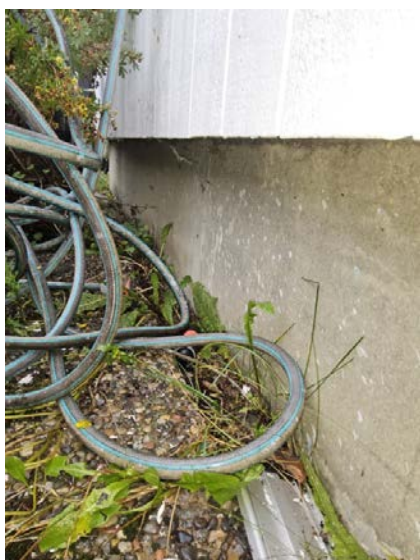
Bilde viser deler av grunnmur.

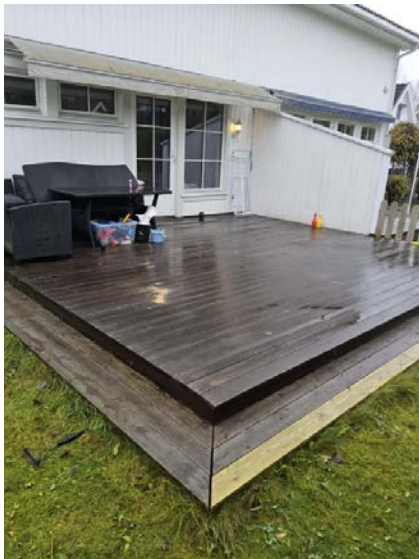
Bilde viser terrasse.

| Type | Terrasse |
|---|---|
| Overflatebehandling av terrassen anbefales. Markise anbefales skiftet ut. | |

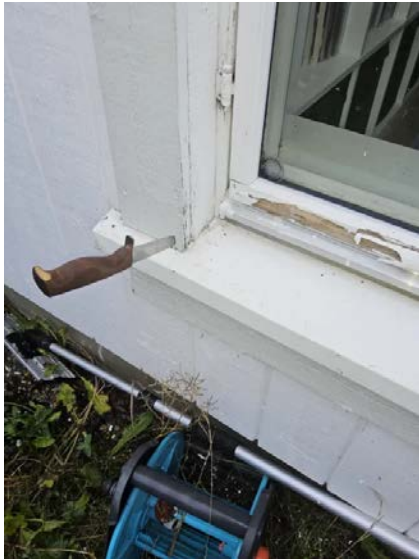
\* Vinduer og dører: Det registreres symptomer på fuktproblematikk på karmen. Omramminger er ført for nærme vannbrett og det registreres råteskader. Anbefalte tiltak / ytterligere undersøkelser anbefales: Råteskadet omramminger bør skiftes og det bør etableres klaring mellom omramminger og vannbrett.

Bilde viser råteskade i omramming.

| Beskrivelse | |
|---|---|
| Det registreres symptomer på fuktproblematikk på karmen. Omrammingen er ført for nærme vannbrett og det registreres råteskader. | |

| Beskrivelse | |
|---|---|
| Råteskadet omramminger bør skiftes og det bør etableres klaring mellom omrammingen og vannbrett. | |

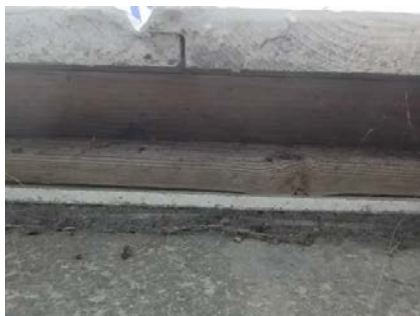
Bilde viser manglende lufting av kledningen.

Det bør foretas tiltak for å bedre lufting av kledningen. Etablering av musesperre i ytterhjørner anbefales.

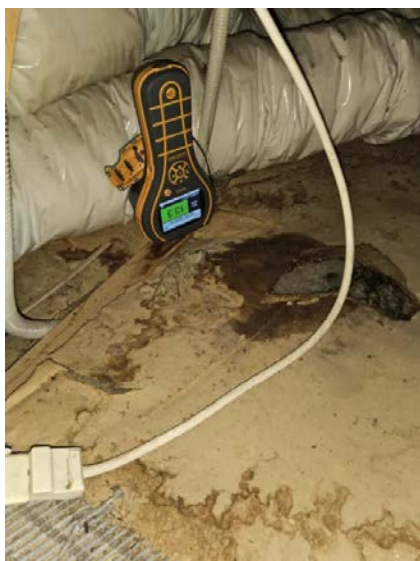
- \* Loft (konstruksjonsoppbygging): Misfarging observeres stedvis på taktro og rundt ventilasjonsaggregat. Det ble hverken påvist synlige skadesymptomer av større betydning, eller målt forhøyet trefuktighet i treverk med misfarging (piggmåling: 13,3 vektprosent). Stikkprøveprinsippet er benyttet i områder med tilkomstmulighet. Ukjent om forholdet fortsatt er i utvikling. Spor etter gnagere er observert. Gnagere kan føre til skader på bygningen. Omfanget er uvisst. Det er etablert luftespalter mot raft, men det kan ikke verifiseres at luftingen er tilstrekkelig. Det kan ikke verifiseres at dampsperre er tett tilstrekkelig rundt rørgjennomføringer. Basert på ovennevnte avvik anbefales det å holde kaldtloftet under oppsikt for å fange opp eventuell negativ utvikling.

Bilde viser fuktmåling på kaldtloft.

Misfarging observeres stedvis på taktro og rundt ventilasjonsaggregat. Det ble hverken påvist synlige skadesymptomer av større betydning, eller målt forhøyet trefuktighet i treverk med misfarging (piggmåling: 13,3 vektprosent). Stikkprøveprinsippet er benyttet i områder med tilkomstmulighet. Ukjent om forholdet fortsatt er i utvikling. Spor etter gnagere er observert. Gnagere kan føre til skader på bygningen. Omfanget er uvisst. Det er etablert luftespalter mot raft, men det kan ikke verifiseres at luftingen er tilstrekkelig. Det kan ikke verifiseres at dampsperre er tett tilstrekkelig rundt rørgjennomføringer.

Basert på ovennevnte avvik anbefales det å holde kaldtloftet under oppsikt for å fange opp eventuell negativ utvikling.

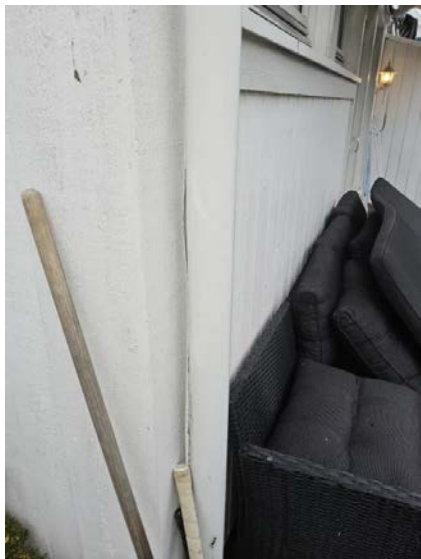
\* Renner og nedløp: Det ble registrert buling/skade i nedløpsrør som er et symptom på frostspreng. Utbedring av skader anbefales.

Bilde viser frostsprengt nedløpsrør.

Det ble registrert buling/skade i nedløpsrør som er et symptom på frostspreng.

Utbedring av skader anbefales.

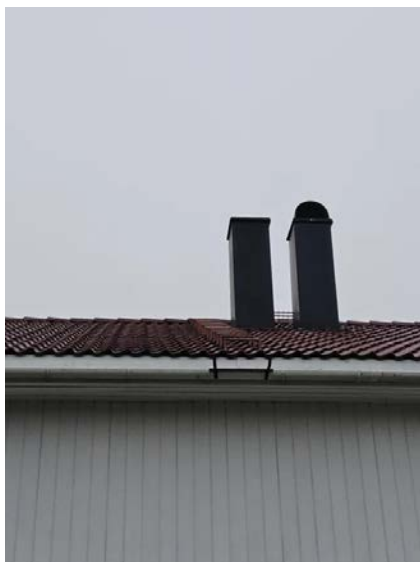
Bilde viser taktekking.

Det bemerkes at yttertak er inspisert fra bakken grunnet sikkerhetsmessige hensyn, med den begrensning dette innebærer.

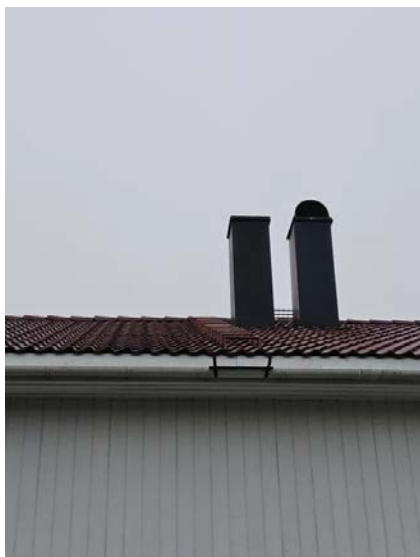
Bilde viser takstige.

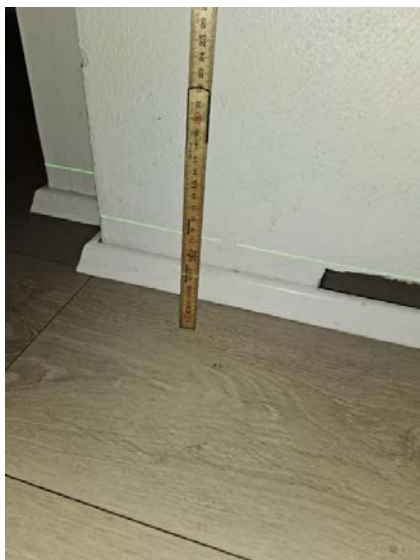
Bilde viser måling av etasjeskiller.

| For å få tilstandsgrad 0 eller 1 må høydeforskjeller rettes opp. Det vil imidlertid sjelden være økonomisk rasjonelt som et enkeltstående tiltak i en bolig som dette. Dersom boligen en gang skal renoveres, kan man vurdere slike tiltak. | |

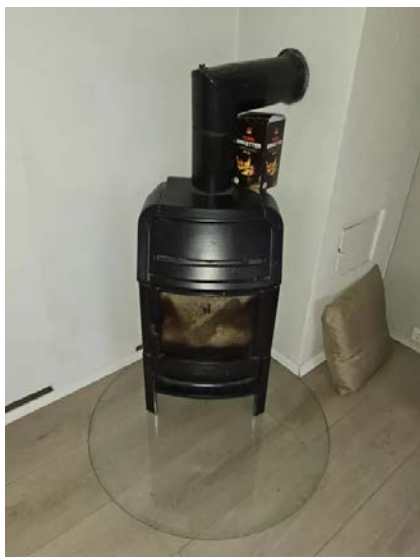
Bilde viser vedovn.

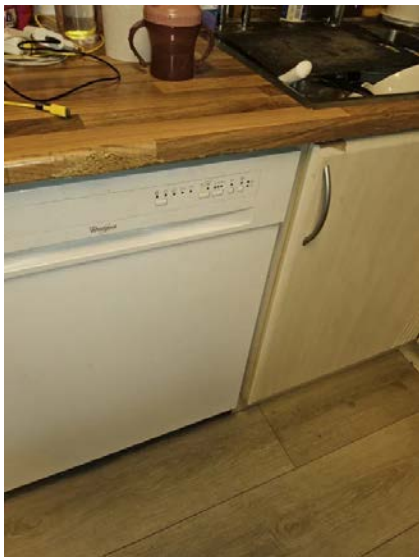
\* Kjøkken: Overflater og innredning: Beskrivelse: Åpen kjøkkenløsning. Innredningen er fra byggeår. Innredning med glatte fronter. Benkeplate av laminat. Nedfelt oppvaskkum med ett-greps kjøkkenarmatur. Benkeskapsbelysning og stikkontakter over kjøkkenbenk. Integrert stekeovn og platetopp. Frittstående oppvaskmaskin og kjøleskap. Gulvflater belagt med laminat. Vegg- og himlingsflater i veggplater og takplater. Laminert plate mellom kjøkkenbenk og overskap. Vurdering: Det registreres mindre svelleskade på sokkellist ved oppvaskmaskin. Forholdet vurderes å være gammelt. Det registreres skader og avskallinger på innredningen. Forholdet er av estetisk karakter. Det registreres enkelte skader i gulvflater.

Bilde viser skader på kjøkkeninnredningen.

Det registreres mindre svelleskade på sokkellist ved oppvaskmaskin. Forholdet vurderes å være gammelt. Det registreres skader og avskallinger på innredningen. Forholdet er av estetisk karakter. Det registreres enkelte skader i gulvflater.

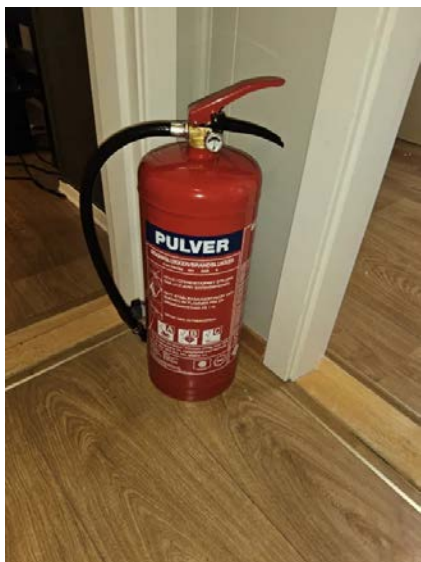
Bilde viser brannslukningsapparat.

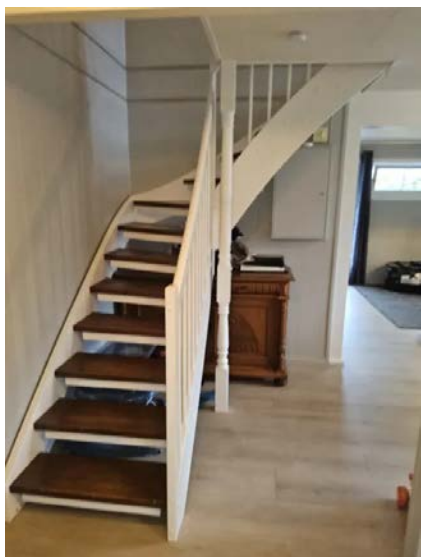
Bilde viser trapp.

| Det anbefales å etablere håndløper på veggen for bedre sikkerhet. Oppretting av trappen kan gjennomføres ved behov. | |

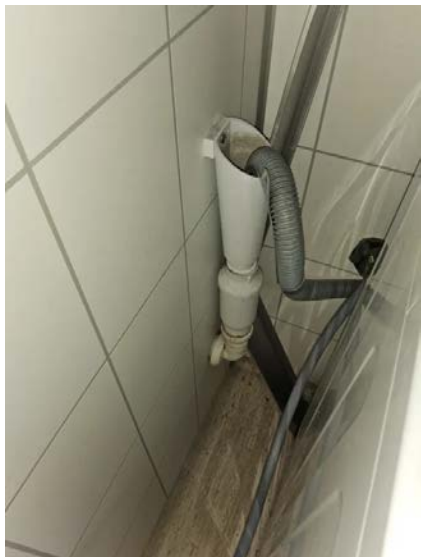
Bilde viser avløpsrør til vaskemaskin.

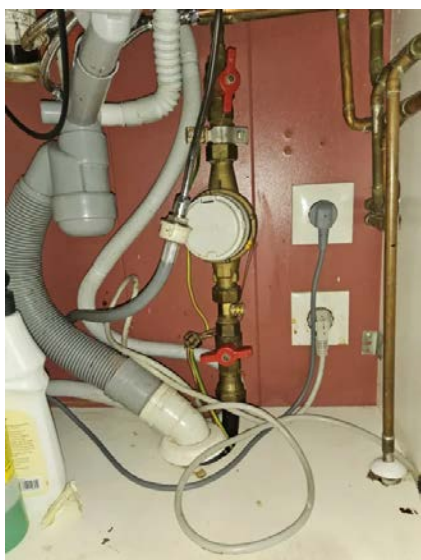
\* Vannledninger: Vannrør er fra byggeåret, og har nådd en alder hvor det vil være økt risiko for lekkasjer.

Bilde viser hovedstoppekran.

Vannrør er fra byggeåret, og har nådd en alder hvor det vil være økt risiko for lekkasjer.

Vannledninger bør skiftes i forbindelse med fremtidig oppgradering av våtrom/kjøkken.

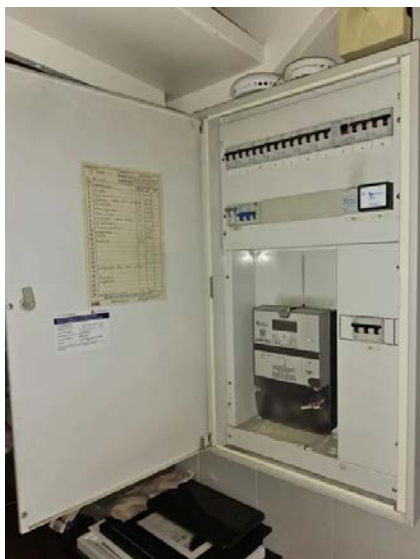
Bilde viser sikringsskap.

Samsvarserklæring på utført arbeid bør fremskaffes, alternativt så bør det gjennomføres en utvidet el-kontroll av en elektrofaglig person og nødvendige tiltak vurderes deretter.

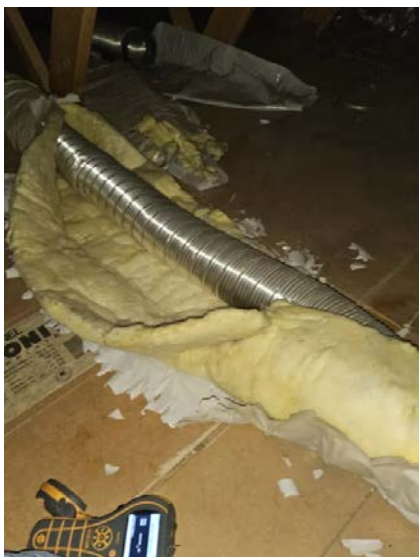
\* Ventilasjon: Lite ventilasjon i boligen. Det er ukjent om ventilasjon/tilluft er tilstrekkelig. Ventilering ved åpning av vinduer bør påregnes. Det registreres mye lyd fra ventilasjonsaggregatet og det er ikke kjent om det er gjennomført service på anlegget etter byggeår. Det registreres fuktmerker rundt ventilasjonsaggregatet på kaldtloftet, noe som indikerer kondensproblematikk. Isolasjonsstrømpe rundt ventilasjonskanaler har revnet og eksponerer ventilasjonskanaler, noe som medfører økt fare for kondensering.

Mekanisk avtrekk

Service på ventilasjonsanlegget anbefales.

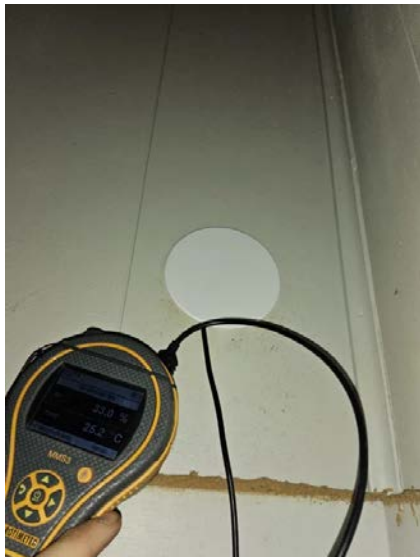
Bilde viser fuktmåling.

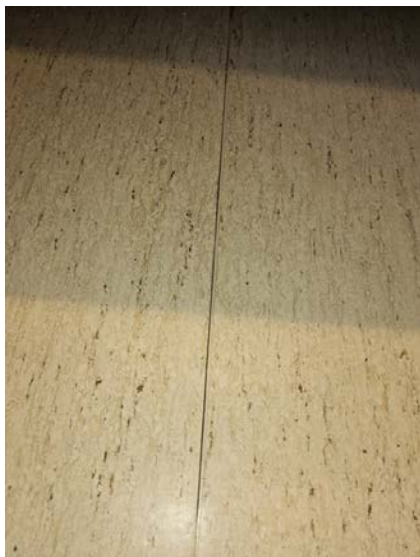
\* Våtrom: Bad: Membran, tettesjikt og sluk: Rørføringer gjennom gulv har ikke synlig membran / mansjetter over gulvet. Det registreres sprekk i skjøt på gulvbelegg. Forholdet medfører økt fare for fuktinntrengning i konstruksjonen. Det er ikke montert bunnlist under baderomsplater i våtsone, noe som avviker fra monteringsanvisninger. Med bakgrunn i alder på tettesjiktet / overflater er restlevetiden på rommet usikker. Det er etablert inspeksjonsluke inne i dusjssonen noe som medfører fare for fuktinntrengning i konstruksjonen.

Bilde viser sprekk i gulvbelegg.
