Hammerstranda 59, 7350 BUVIKA

**Lekkert rekkehus med idyllisk  
beliggenhet nede ved sjøkanten |  
Fjordpanorama og gode solforhold

# Velkommen til Hammerstranda 59!

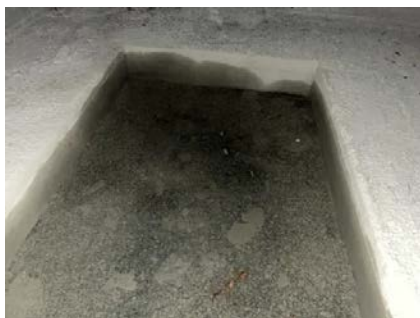
Utsparinger i grunnen slik at overflatevann kan dreneres ut gjennom grunnen.

Det registreres fukt/ stående vann på gulv i kryprom under boden. Forholdet er trolig grunnet grunnvann som til tider er høyt. Som forebyggende tiltak er det etablert utsparinger i grunnen slik at overflatevann kan dreneres ut gjennom grunnen. Videre er ventilering av kryprommet i form av et ettermontert avtrekkssystem fra 2020. Det presiseres at det ikke ble registrert skader eller forhold som krever tiltak.

Jevnlig tilsyn anbefales, samt rutinemessig drifting/ kontroll av ventilasjon/ avfuktingsanlegget.

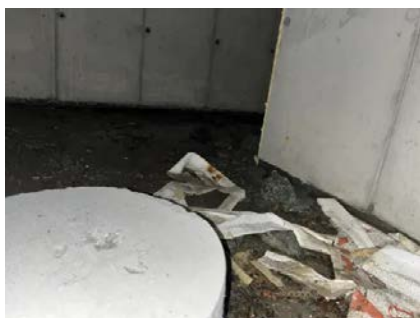
| Det blir registrert fukt på gulv/ terreng i kryprom og da spesielt under boden. Forholdet vurderes til ikke å konstruksjonsmessig betydning slik det fremstår på befaringsdagen. Type fuktsikring ble ikke stadfestet da eventuell fuktsikring er etablert under bakken/ bak fasadeplater og er ikke synlig. | |

Synlig fukt/ stående vann på gulv i kryprom under bod.
