# VERDITAKST

## Kontrollveien 2, 2827 HUNNDALEN

Gnr 69: Bnr 606

Oppdrag nr: 2022029

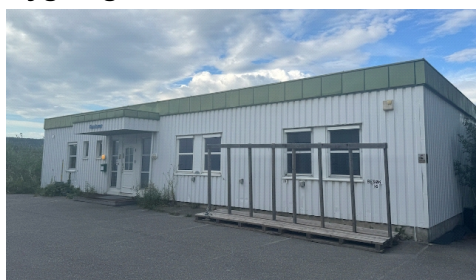
Byggeår: 1996 Kilde: Eiendomsverdi

Veggkonstruksjon i tre. Yttervegger i mur.  
Fasade bærer preg av manglende vedlikehold.

Ytterdør i tre med 2-lags isolerglass. Trevinduer med 2-lags isolerglass. MERKNADER:  
Enkelte vinduer er punktert.  
Vinduer bærer preg av elde og slitasje.

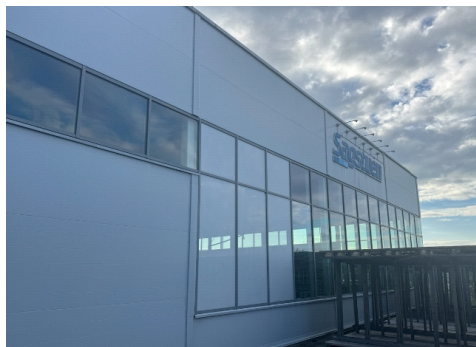
Byggeår: 1983 Kilde: Hentet fra tegninger.

Tilbygg Tilbygg i 1996, 1998 og 2005.  
Modernisering (i 2007) Store monteringshallen bygget og oppgradert. øvrige deler av bygningen ble også da oppgradert/reha bi l itert.

Støpt plate på mark. Sokkel i betong. Yttervegg i bindingsverk. Yttervegger i sandwichkonstruksjon. Yttervegg kledd med metallplater. Flatt tak i stålkonstruksjon Takteking med folie. Yttervegg i trekonstruksjon. Stående utvendig trekledning. Skråtak i trekonstruksjon. Takteking med metallplater. Takrenner og utvendige beslag i metall. Vinduer med 2-lags isolerglass. Ytterdør i metall. Ytterdør i tre. Leddport.  
Bygget har behov for vedlikehold og oppgraderinger.
