**Salgsobjekt:** Enebolig  
**Eierform:** Eiet  
**Byggeår:** 1990  
**BRA-i/BRA Total** 177/228 kvm  
**Tomtstr.:** 501.4 m<sup>2</sup>  
**Soverom:** 2  
**Antall rom:** 3  
**Gnr./bnr.** Gnr. 9, bnr. 81  
**Oppdragsnr.:** 1411250207

# Flott enebolig med rå beliggenhet|Båtplass| Solrike uteplasser| Sjøutsikt | Dobbel garasje

| Tilstandsrapport ..... | 44 |

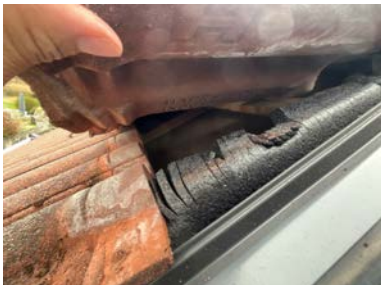
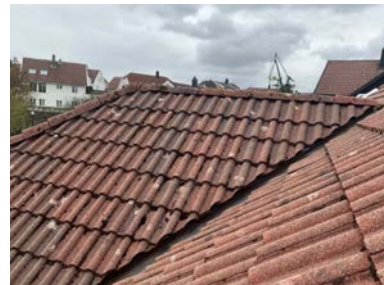
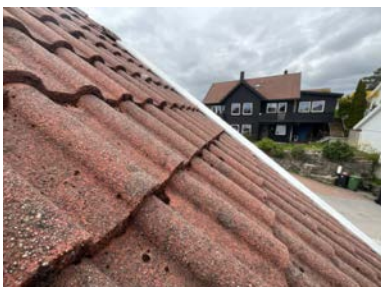
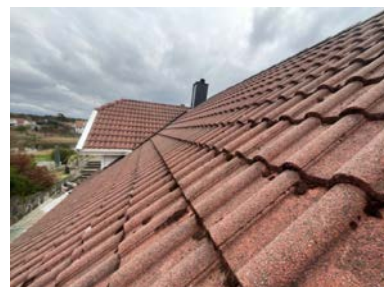
Taktekingen er av betongtakstein. Taket er besiktiget fra bakkenivå og vinduer på loftet. Siden taket (takkonstruksjon, takteking og skorstein) kun er observert fra bakkenivå, er vurderingen begrenset av dette. Det er ikke sikkerhetsmessig forsvarlig å bevege seg ut på taket eller observere fra stige. Selv om det ikke er avdekket skader under befaringen, betyr ikke dette at det ikke foreligger skader som en besiktigelse på taket kan avdekke. Vær oppmerksom på denne risikoen. En undersøkelse av taket kan utføres av en fagperson under tilstrekkelige sikkerhetsforhold.

- Tidspunkt for utskiftning av undertak nærmer seg.
- Overvåk tilstanden jevnlig. For å få tilstandsgrad 0 eller 1 må tekingen skiftes ut, men tidspunktet for når dette er nødvendig er vanskelig å si noe om.
- Tidspunkt for utskiftning av takteking nærmer seg.

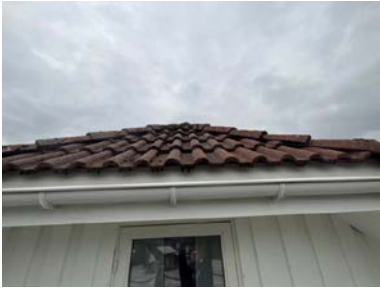
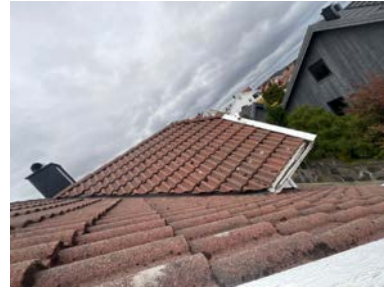
Takrenner, nedløp og beslag av metall/plast.

- Overvåk tilstanden jevnlig. For å få tilstandsgrad 0 eller 1 må beslag/renner/nedløp skiftes ut, men tidspunktet for når dette er nødvendig er vanskelig å si noe om.

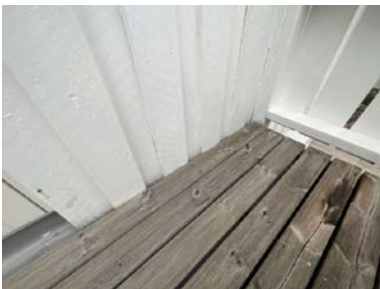
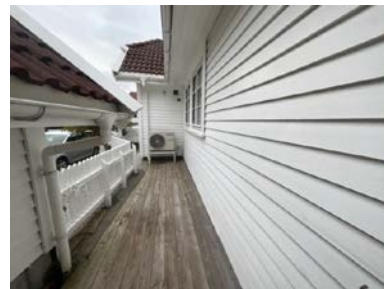
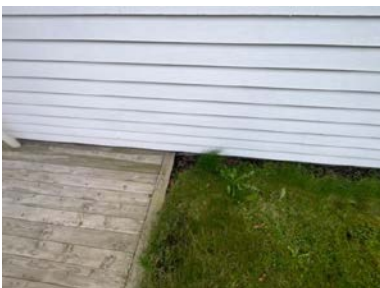
Kledning som står nærme terrenget vil ha økt behov for maling og med fare for fukt og råte i kledningen og bakenforliggende konstruksjoner.

- Lokal utbedring bør foretas for å øke avstanden mellom terreng og bordkledning.

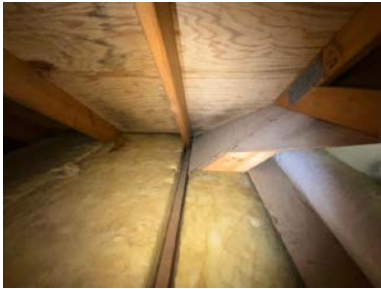
- Det er begrenset/dårlig ventilering av takkonstruksjonen.
- Det er fra loft/kryploft påvist indikasjoner på at det er punktering av dampspærre, som medfører svekket effekt av dampspærrefunksjonen.
- Det er påvist fuktskjolder/skader i takkonstruksjonen.

Utettheter i dampsperran.

Høy fuktighet i undertaket, ny tekking bør vurderes. Konstruksjonen må holdes under oppsikt.

Hull i dampsperran vil kunne gjøre at varm fuktig inneluft trenger ut i konstruksjonen med dertil fare for fukt og råteskader i konstruksjonen.

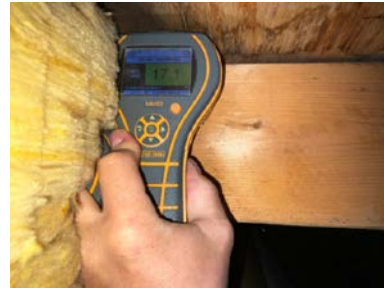
17 vektprosent.

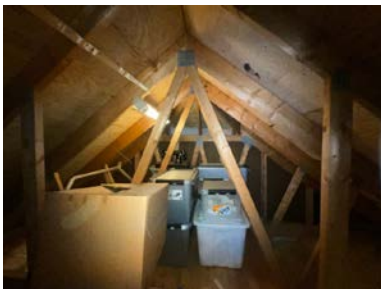
Lite lufting.

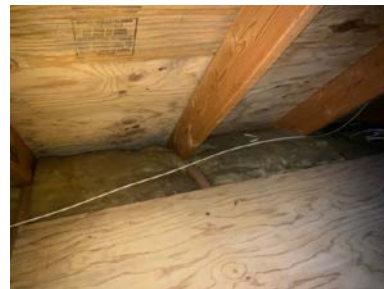
Fuktmerker i undertaket.

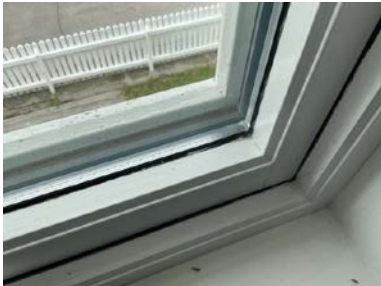
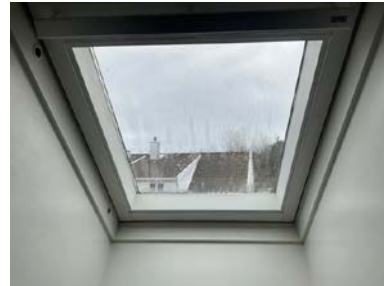
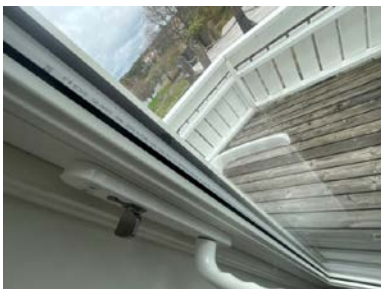
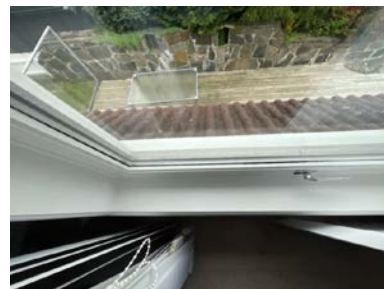
- Det er påvist noen glassruter som er punktert eller sprukne.
- Karmene i vinduer er slitte og det er sprekker i trevirket.
- Tilstandsgrad 2 gis når bygningsdelen har vesentlige avvik. Bygningsdelen skal enten ha feil utførelse, en skade eller symptomer på skade, sterk slitasje eller nedsatt funksjon. Graden gis når bygningsdelen trenger vedlikehold eller tiltak i nær fremtid. Graden skal også brukes når delen er gammel og det er grunn til å varsle om faren for skader på grunn av alderen, eller når det er grunn til å overvåke delen spesielt på grunn av fare for større skader eller følgeskader.

Høy alder på vinduene og tekkingen rundt tilsier utskifting, takvinduer bør holdes under oppsikt.

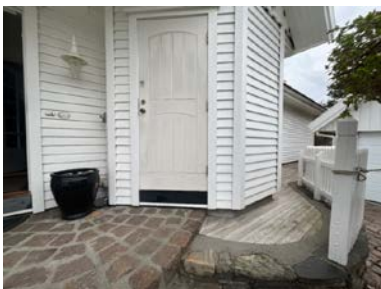
- Karmene i dører er værslitte utvendig og det er sprekker i treverket.
- Tilstandsgrad 2 gis når bygningsdelen har vesentlige avvik. Bygningsdelen skal enten ha feil utførelse, en skade eller symptomer på skade, sterk slitasje eller nedsatt funksjon. Graden gis når bygningsdelen trenger vedlikehold eller tiltak i nær fremtid. Graden skal også brukes når delen er gammel og det er grunn til å varsle om faren for skader på grunn av alderen, eller når det er grunn til å overvåke delen spesielt på grunn av fare for større skader eller følgeskader.

Eldre dør

- Det må påregnes noe vedlikehold og at enkelte dører må skiftes ut.

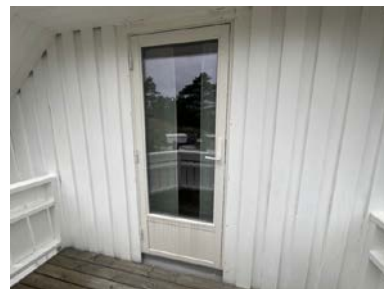
Nyere dør

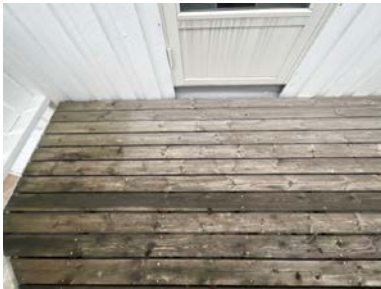
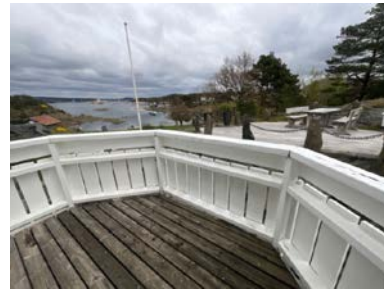
Veranda og bærende konstruksjoner er dimensjonert etter byggeårets krav og forskrifter og vil ikke tilfredsstille dagens krav.  
Høy alder på tekkingen, fare for vann inn i taket i stuen.

- Tidspunkt for utskiftning av tettesjikt/membran nærmer seg ut ifra alder på dagens tekking.
- Lokal utbedring/utskiftning bør utføres.

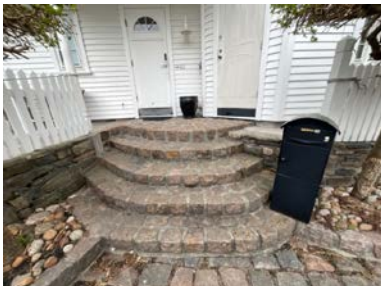
Konsekvens av manglende rekkverk er at trappen er mindre sikker i bruk og gir økt fare for fallskader.

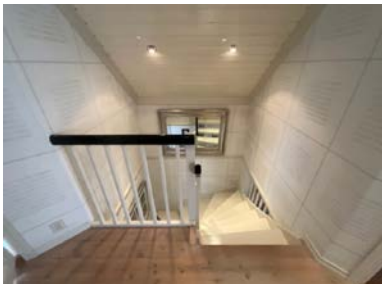
Boligen har malt tretrapp.

- Håndløper må monteres på vegg for å tilfredsstille krav på byggetidspunktet.

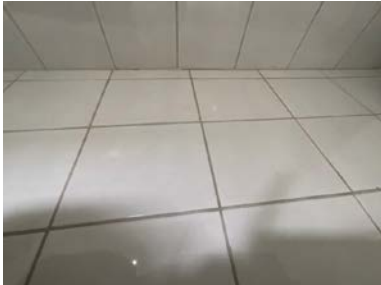
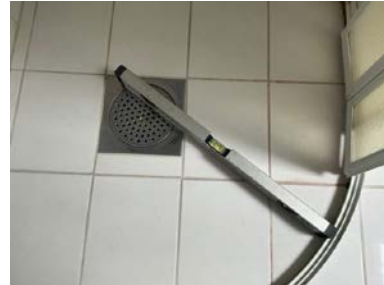
- Det er påvist at flisfuger har riss/sprekker.
- Det er påvist sprekker i fliser.
- Krav til fall er ikke oppfylt og gulvet er tilnærmet flatt (har ikke motfall).

Det er tett oppkant rundt dusjen, gulvet får derfor ingen vannbelastning ved normalt bruk, men hver obs på lekkasjevann.

- Vær oppmerksom ved bruk. For å få tilstandsgrad 0 eller 1 må gulvet bygges om, for å få riktig fall til sluk. Det vil imidlertid sjelden være økonomisk rasjonelt som et enkeltstående tiltak. Ved en eventuell renovering, påse at våtrommet bygges med riktig fall til sluk.

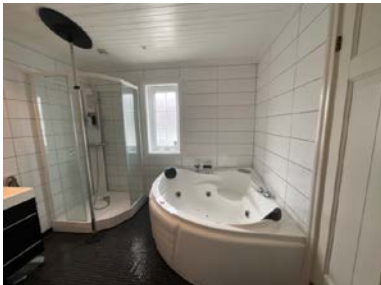
- Det er vindu/dør med ikke fuktbestandige materialer i våtsonen (ved vask, dusj, badekar, osv.), løsningen eller byggematerialet er uegnet

Det benyttes tett dusjkabinett og veggene får derfor ingen vannbelastning ved normalt bruk, ved endret bruk (dersom dusjkabinettet fjernes) må det etableres membran i våtsoner.

- Uegnede materialer må fuktbeskyttes/utskiftes.

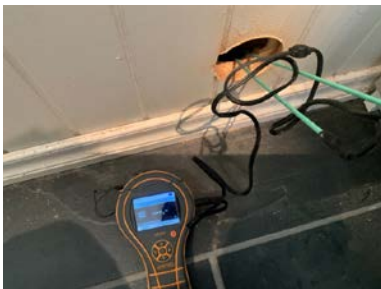
- Det er ikke påvist tilfredsstillende løsning for å synliggjøre lekkasje fra innebygget systerne.

Mangler hull for drenering av lekkasjevann.

Ved lekkasje i innebygd toalett vil ikke vannet bli synlig før det oppstår store vannskader i konstruksjonen.

- Ved implementering av innebygget systerne var det ikke krav om lekkasjesikring, konstruksjonen bør jevnlig observeres.

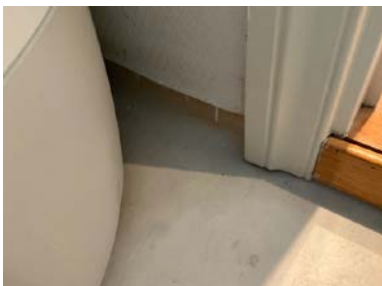
- Det er påvist tegn til fuktskader i overflater.

Løs tapet i bunnen av vegg.

Fare for skader i veggen.

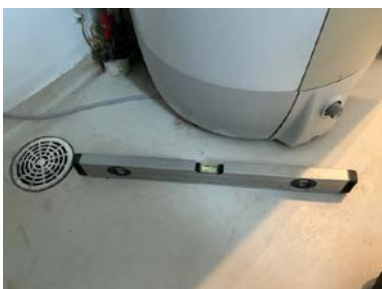
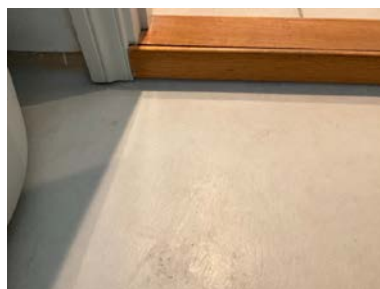
### 1 TG 1 Overflater Gulv

På gulvet er det vinylbelegg med elektriske varmekabler. Det er ca. 20 mm. høydeforskjell fra gulv ved dør til slukrist. Oppkant ved dør på 30 mm.

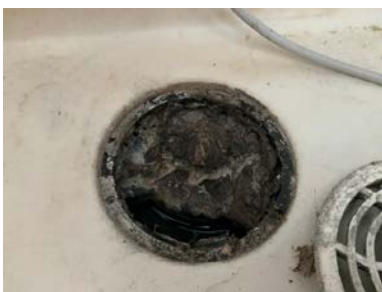
### 1 TG 2 Sluk, membran og tettesjikt

- Sluket må sjekkes og rengjøres jevnlig.
- Overvåk tilstanden jevnlig. For å få tilstandsgrad 0 eller 1 må slukløsningen skiftes ut og sannsynligvis må også membransjiktet skiftes/utbedres. Det er imidlertid vanskelig å si noe om tidspunktet for når dette er nødvendig.

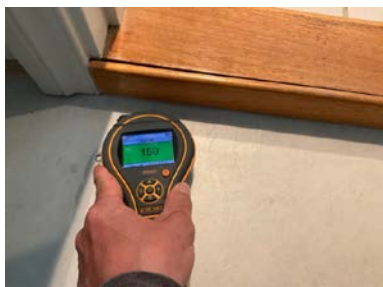
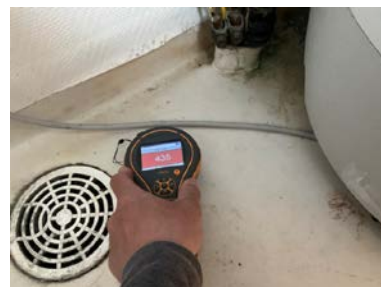
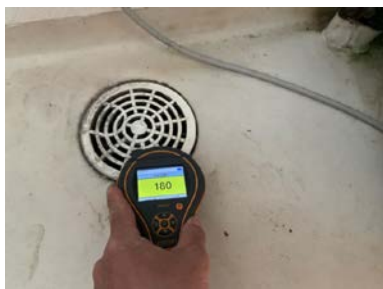
Det er derfor utført fuktsøk, det er registrert økende fuktnivå mot sluken.

- Det er registrert symptom på fuktskader

Det er registrert økende fukt mot sluken.

Høy alder og sannsynligvis utettheter rundt sluken tilsier utskifting av tettesjikt.

- Det må gjennomføres ytterligere undersøkelser.

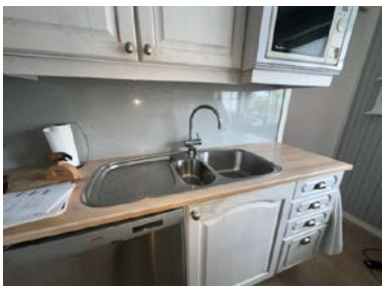
- Det er påvist skader på overflater/kjøkkeninnredning utover normal slitasjegrad.

- Det må påregnes lokal utbedring/utskiftning.

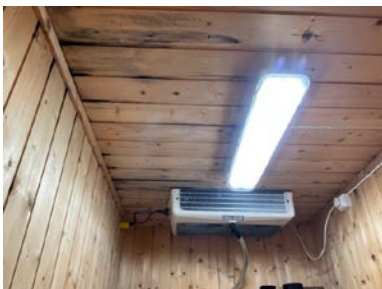
- Det er påvist skade som følge av angrep av fukt/råte.

Det er påvist mugg på overflatene, det kan ikke utelukkes skader i konstruksjonen.  
Det er også påvist skader i boden der kjøleaggregatet er plassert.

Mugg i taket.

- Gjennomføre ytterligere undersøkelser og foreta utbedring av skade.

Kostnadsestimat er noe usikkert da omfanget på skadene ikke er kartlagt.

**Kostnadsestimat: 50 000 - 100 000**

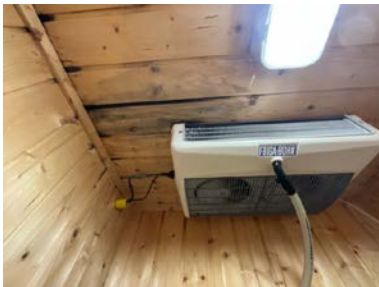
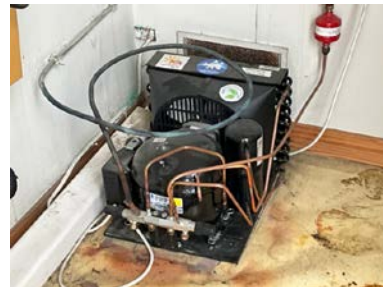
## 1. ETASJE > KJØLEROM

- Det er ikke behov for umiddelbare utbedringstiltak, men ut ifra alder kan svikt lett oppstå.

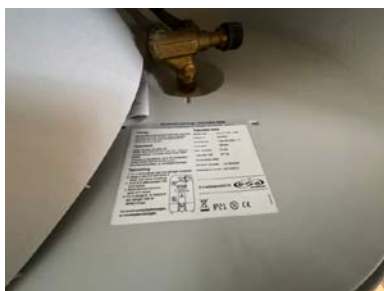
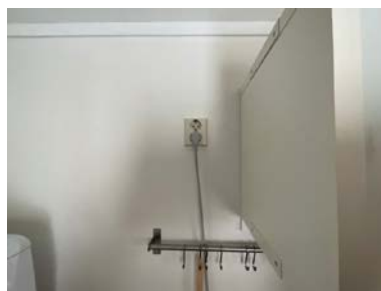
Den elektriske tilkoblingen med stikkontakt kan medføre økt fare for brannutvikling, grunnet belastningen tilkoblingen utsettes for.

Tilstandsgraden settes i tråd med krav gitt i gjeldende standard (NS3600)

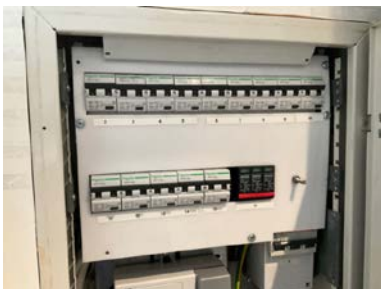
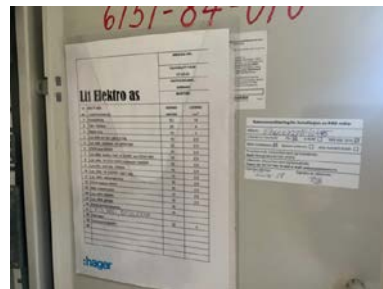
EL-anlegg har lang levetid om ikke det belastes mer enn beregnet.

På bakgrunn av høy alder og manglende dokumentasjon på anlegget anbefales det en utvidet el kontroll.

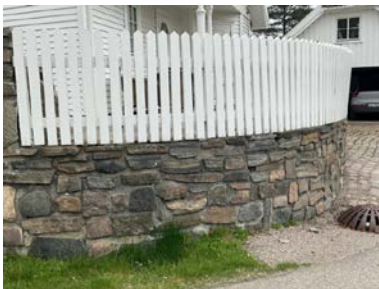
Skjevheter i etasjeskille og i 1. etasje tilsier at det også er enkelte sprekker og riss i murene som ligger skjult bak veranda.

- Det er påvist mindre sprekker og/eller skjevheter i muren.

- Lokal utbedring må utføres.

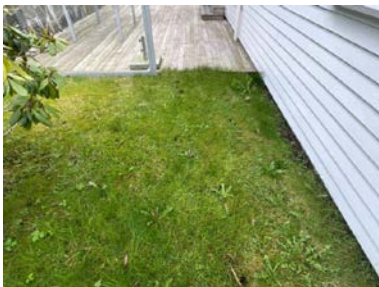
Boligen er oppført med støpt plate på mark, det er stedvis flatt terreng/svakt fall bort fra murene. Eventuelt overvann på eiendommen vil ikke gjøre skade i bygget eller i grunnforholdene.

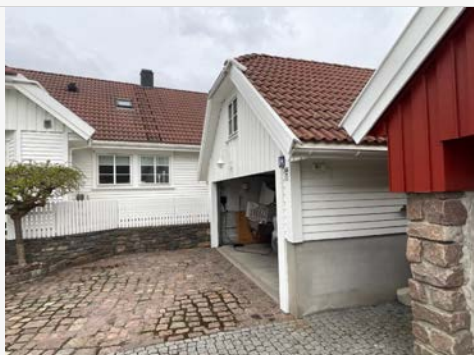
### Garasje

Svikt i etasjeskille, ytterdør som bør skiftes, ufagmessig utførelse på terrassen og isolert og innredet uten luftespalte fra varm til kald side.
