Sauåsen 33, 1511 MOSS

**Jeløya - Innbydende og velholdt  
bolig med solrik veranda, moderne  
bad, gode uteplasser og attraktiv  
beliggenhet i Moss**

Befaringsdato: 29.01.2026

Autorisert foretak: Frosterød Takst AS

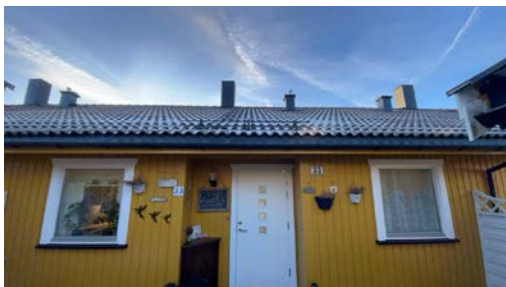
Siden taket (takkonstruksjon, takteking og skorstein) kun er observert fra bakkenivå, er vurderingen begrenset av dette. Det er ikke sikkerhetsmessig forsvarlig å bevege seg ut på taket eller observere fra stige. Selv om det ikke er avdekket skader under befaringen, betyr ikke dette at det ikke foreligger skader som en besiktigelse på taket kan avdekke. Vær oppmerksom på denne risikoen. En undersøkelse av taket kan utføres av en fagperson under tilstrekkelige sikkerhetsforhold.

- Overvåk tilstanden jevnlig. For å få tilstandsgrad 0 eller 1 må tekkingen skiftes ut, men tidspunktet for når dette er nødvendig er vanskelig å si noe om.
- Tidspunkt for utskiftning av undertak nærmer seg.
- Når takteking og undertak begynner å bli gamle, øker risikoen for lekkasjer, noe som kan føre til omfattende og kostbare reparasjoner av underliggende konstruksjoner dersom en ikke foretar tiltak på konstruksjonene før dette oppstår.
- Tidspunkt for utskiftning av takteking nærmer seg.

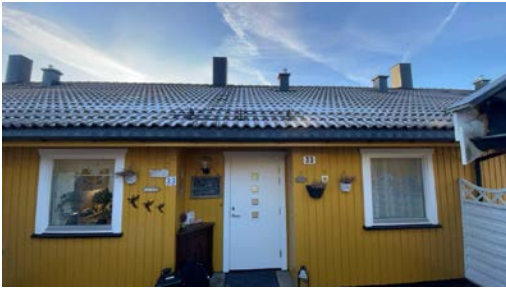
## ! TG 2 Veggkonstruksjon

Veggene har bindingsverkskonstruksjon fra byggeår. Fasade/kledning har stående bordkledning.

Det er ingen eller liten lufting i nedre kant av kledning mot grunnmur. Løsning med vegger som er trukket inn på dekke gir fare for transport av fukt opp i konstruksjonen.

Konsekvens/tiltak: Uten tilstrekkelig lufting bak bordkledningen kan fuktighet som trenger inn bak bordene eller gjennom veggen innenfra ikke tørke opp. Dette skaper ideelle forhold for råtesopp og muggvekst. Det bør foretas tiltak for å bedre lufting av kledningen. Det bør etableres løsning med tettesjikt/membran på areal utenfor ytterdør.

Manglende lufting gir fare for kondens og skader i konstruksjonen.

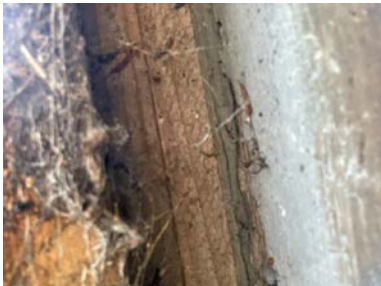
## ! TG 2 Nedløp og beslag

Løsning med vegger som er trukket inn på dekke gir fare for transport av fukt opp i konstruksjonen.

- Uten tilstrekkelig lufting bak bordkledningen kan fuktighet som trenger inn bak bordene eller gjennom veggen innenfra ikke tørke opp. Dette skaper ideelle forhold for råtesopp og muggvekst.
- Det bør foretas tiltak for å bedre lufting av kledningen.

Det bør etableres løsning med tettesjikt/membran på areal utenfor ytterdør. Manglende lufting gir fare for kondens og skader i konstruksjonen.

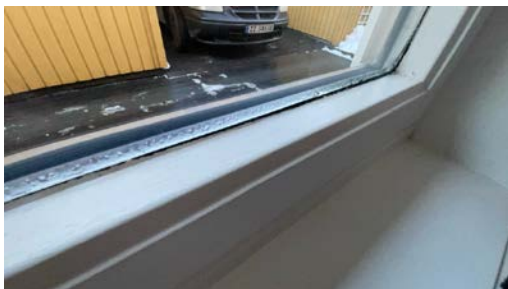
- Kondensering på enkelte glass har medført fuktskader i treverk som kan medføre utskiftningsbehov av enkelte vinduer.
- Vinduer må justeres.

Kondens på glass indikerer at leiligheten har begrenset utskifting av luft.

Øke ventilasjon ved å montere flere ventiler i vegger. Konsekvens av manglende tiltak er fare for kondensering på vinduer som vil føre til skader og forkortet levetid på konstruksjonsdeler.

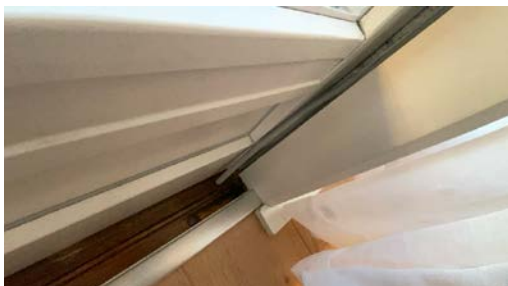
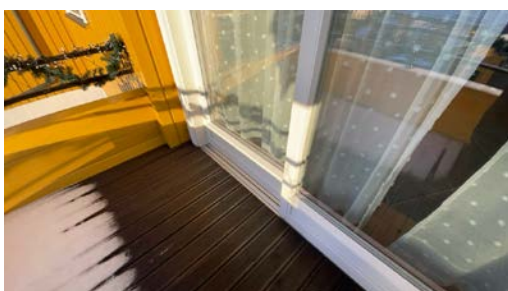
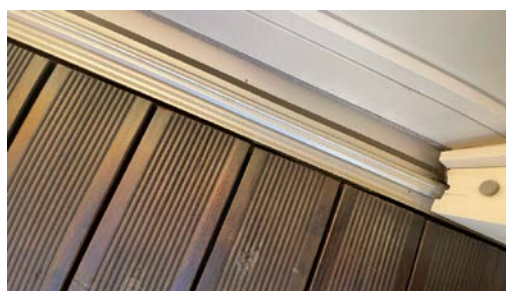
## TG 2 Balkonger, terrasser og rom under balkonger

Veranda med tregulv, rekkverk i tre og metall. Del av veranda er overbygget. Under gul er det etablert tettesjikt for avrenning, ukjent type.

### Konsekvens/tiltak

- Tidspunkt for utskiftning av tettesjikt/membran nærmer seg ut ifra alder på dagens tekking.

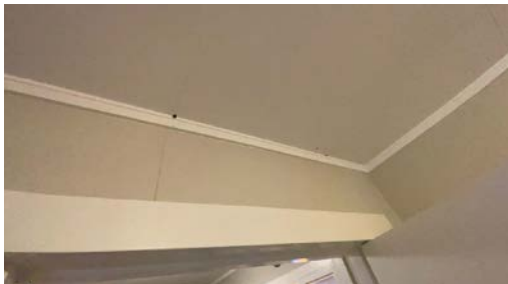
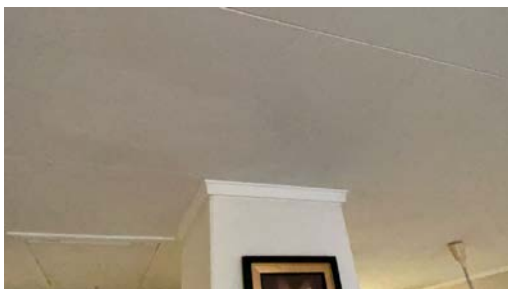
## **TG 1** Etasjeskille/gulv mot grunn

Etasjeskiller er av huldekker med påstøp, stor del av leiligheten er over utvendig areal i underetasjen.

Avvik stue/kjøkken 12 mm i hele rommet. Laveste punkt ved kjøkkeninnredning, høyeste punkt ved sofa inn mot terrassedør. Avvik innenfor 2 meter 5 mm.

Avvik stort soverom 12 mm hele rommet. Laveste punkt ved hjørne bad/naboleilighet, høyeste punkt hjørne inn mot stue/terrasse. Avvik innenfor 2 meter 9 mm.

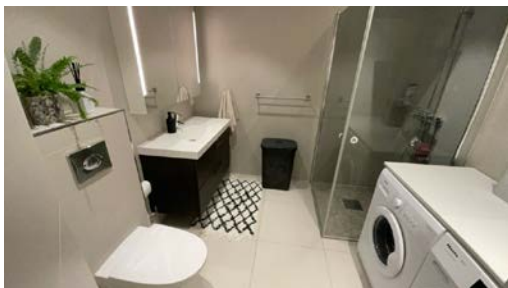
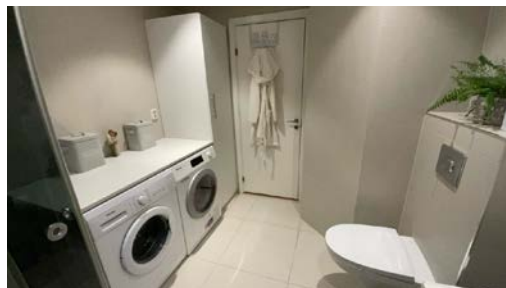
- Det er vindu/dør med ikke fuktbestandige materialer i våtsonen (ved vask, dusj, badekar, osv.), løsningen eller byggematerialet er uegnet.

- Det er påvist at høydeforskjell fra topp slukrist til gulv/synlig topp membran ved dørterskel er mindre enn 25 mm.
- Det er påvist at noen fliser har bom (hulrom under).
- Det er påvist avvik i fallforhold til sluk i forhold til krav i forskrift på byggetidspunktet.
- Det er påvist avvik i krav til høydeforskjell/fall-løsning på våtrommet.

Vurdering av bom på fliser. Generelt er det slik at normen om når bom på flis ansees som en reklamasjon er når flisen har bom mer en 60% og det ikke forekommer sprekker og riss i fuger. NS3600 vurderer dette ulikt. NS3600 1.2 oppgir bom som et symptom på "svikt i vedheft og dette gis TG 2. NS3600 gir ingen beskrivelser av omfang av symptomet. Vurderingen er derfor basert på funn av bom i min. 1. flis uavhengig av omfang.

Manglende høyde mellom sluk og tettesjikt ved dør gir en risiko for vannlekkasje ut av rommet i en lekkagesituasjon.

- Uegnede materialer må fuktbeskyttes/utskiftes.
- Dersom det ikke gjøres tiltak, kan dette medføre oppfukning, oppsvelling og forringelse av materialer over tid og fuktskader på tilstøtende konstruksjoner.

Luke bør utbedres med klemte overganger på membraner. Konsekvens av manglende tiltak er risiko for fukt inn i konstruksjonen og følgeskader.

- Det må foretas utbedring av avviket.
- Til tross for avviket i fall/høydeforskjell til sluk, vil gulvet fortsatt kunne lede vann mot sluket, men med redusert effektivitet. Dette kan potensielt øke risikoen for vannansamling i enkelte områder av badet.
- Et bad med manglende/reduert fall til sluk blir mindre funksjonelt og sikkert for brukeren. Dette kan medføre stående vann på gulvet, vann som ikke ledes effektivt til sluket, økt risiko for at vann renner ut av rommet og redusert sklisikkerhet på gulvet.
- Selv om bom eller hull i flis ikke alltid er et umiddelbart problem, bør det overvåkes nøye før eventuell utvikling i sprekker i flisfuger e.l. oppstår. Dette må en foreta tiltak for, for å begrense utviklingen.

Fallforhold er ikke forskriftsmessig i h.h.t. TEK 17, om alle forskriftskrav skal oppfylles må det etableres nytt gulv utenfor dusj i hele gulv i rommet og utbedring av løsning ved terskel. Konsekvens av manglende tiltak gir fare for lekkasje ut av rommet i en lekkagesituasjon og påfølgende følgeskader. Ved kun en lokal utbedring av løsning ved dørterskel vil rommet kunne benyttes uten at det er fare for lekkasjevann/følgeskader ut av rommet, konsekvensen av kun en lokal utbedring er at forskriftskravet ikke er oppfylt og at man vil kunne oppleve vannansamlinger på gulv.

Lokale utbedringer med bom på fliser, i forbindelse med et slikt arbeid kan det avdekkes skjulte mangler som sprekker i konstruksjonen eller man kan utføre arbeid som skader membran/tettesjikt.

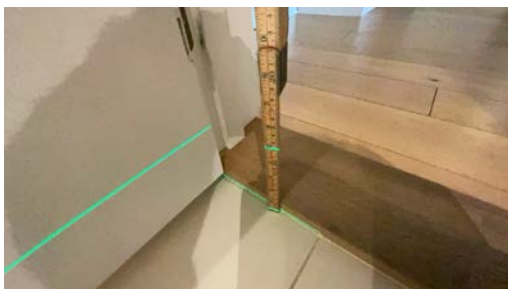
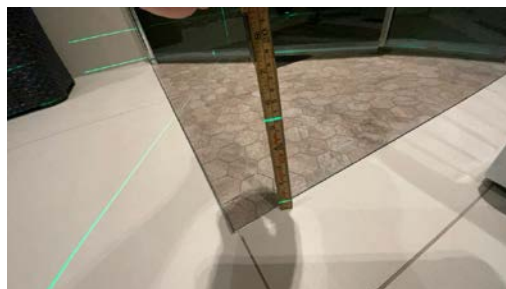
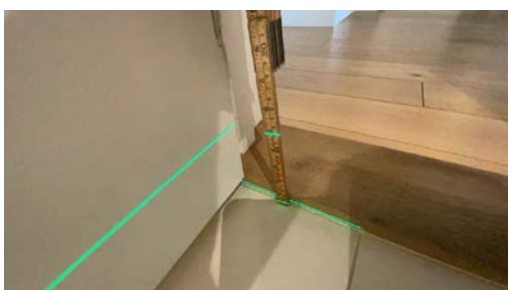
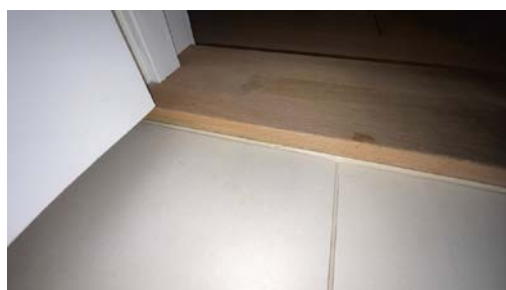
### TG 2 Overflater Gulv

Det er påvist at høydeforskjell fra topp slukrist til gulv/synlig topp membran ved dørterskel er mindre enn 25 mm. Det er påvist at noen fliser har bom (hulrom under). Det er påvist avvik i fallforhold til sluk i forhold til krav i forskrift på byggetidspunktet. Det er påvist avvik i krav til høydeforskjell/fall-løsning på våtrommet. Det er svakt fall på deler av gulv utenfor dusj, men ikke tilfredsstillende 1:100, nedsenk i dusj er ikke tilfredsstillende 10 mm og det er ikke oppkant på tettesjikt 15 mm over ferdig fliser ved terskel. I dusj er det fall til sluk.

Vurdering av bom på fliser. Generelt er det slik at normen om når bom på flis ansees som en reklamasjon er når flisen har bom mer en 60% og det ikke forekommer sprekker og riss i fuger. NS3600 vurderer dette ulikt. NS3600 1.2 oppgir bom som et symptom på "svikt i vedheft og dette gis TG 2. NS3600 gir ingen beskrivelser av omfang av symptomet. Vurderingen er derfor basert på funn av bom i min. 1. flis uavhengig av omfang.

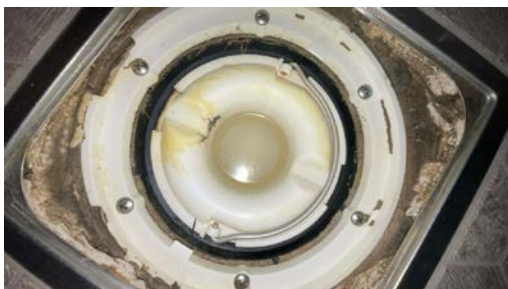
### ⌚ TG 1 Sanitærutstyr og innredning

### 1 TG 1 Ventilasjon

Det er mekanisk avtrekk.

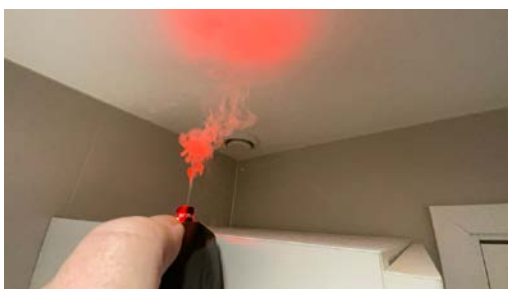
### 1 TG 0 Tilliggende konstruksjoner våtrom

Hulltaking er foretatt uten å påvise unormale forhold. Hulltaking er foretatt ved/i Soverom.

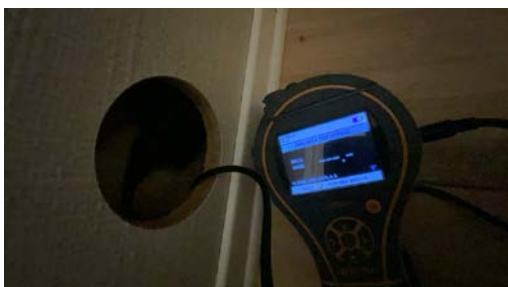
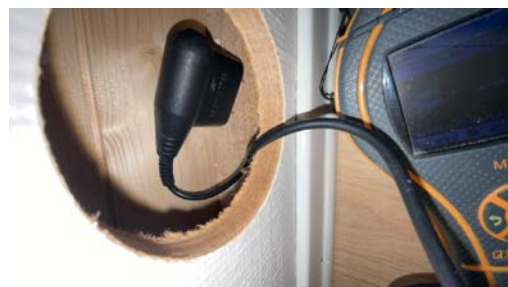
- Det er påvist at overflater har noe skader.

- Gjennomføre ytterligere undersøkelser og foreta utbedring av skade.

- Det bør etableres tilluft til kjøkken.

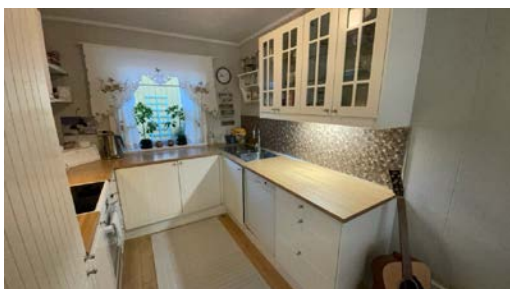
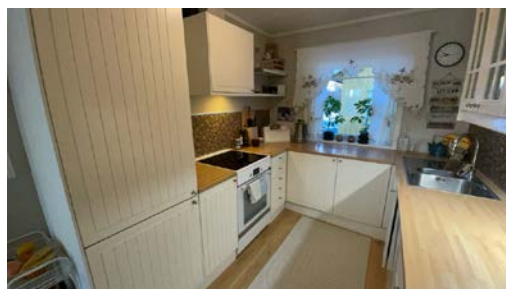
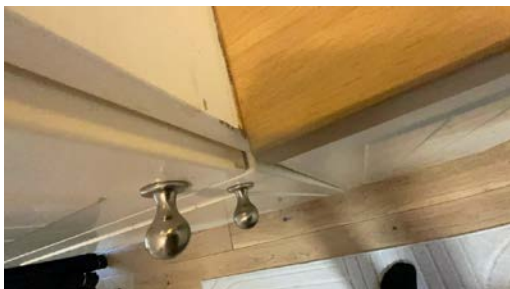
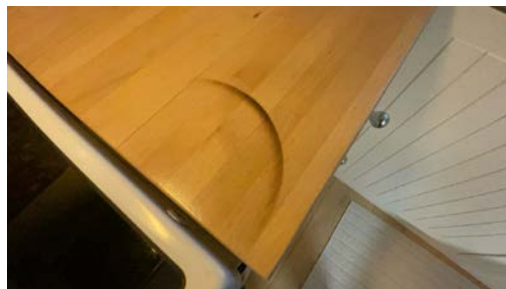
Det er påvist at overflater har noe skader.

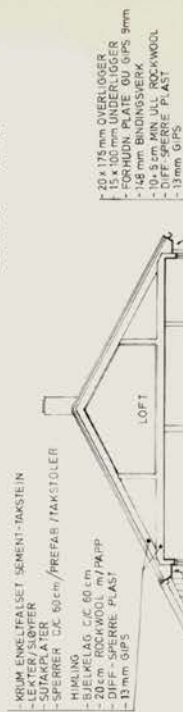
SNITT B-B

SNITT  
HUS E  
UTFØRELSE SOM A-B-C-D
