Tanghøgdsvingen 7, 2460 OSEN

**Meget flott familiehytte fra 2018 med attraktiv beliggenhet på toppen av alpinbakken! Solrik terrasse med nydelig utsikt.**

# Tilstandsrapport

## FRITIDSBOLIG

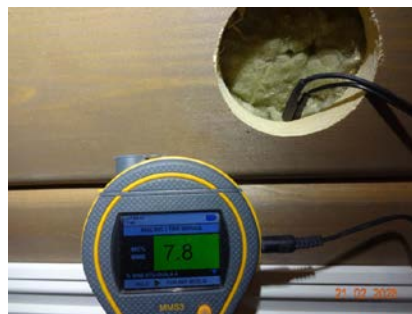
### TG 1 Tilliggende konstruksjoner våtrom

Hulltaking er foretatt nederst på delevegg mot våtsonen. Ved bruk av fuktmåler ble det ikke registrert unormale verdier.

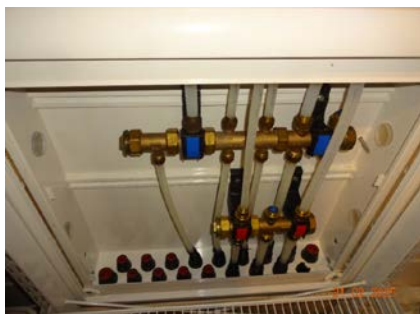
Stoppekran montert på teknisk rom.  
Vannledninger av rør i rør.  
Koblingskap for vannrør i vegg på teknisk rom.  
Etablert dreinsåpning for eventuelt lekkasjevann.  
Utvendig vannkran.

- Rørkurser på rør-i-rør system bør merkes.

**Kostnadsestimat: Ingen umiddelbar kostnad**

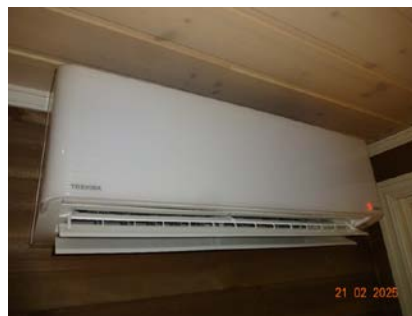
Boligen varmes opp i hovedsak med varmepumpe luft- luft og suppleres med vedfyring og elvarme.  
Varmekabler i badergulv og del med fliser i gang.
