Tanghøgdsvingen 7, 2460 OSEN

**Familievennlig og flott hytte med høy standard God beliggenhet ved toppen av alpinbakken. Ski inn/ut. Gode solforhold.**

# Tilstandsrapport

## FRITIDSBOLIG

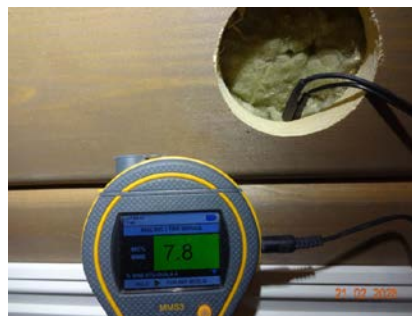
### 1 TG 1 Tilliggende konstruksjoner våtrom

Hulltaking er foretatt nederst på delevegg mot våtsonen. Ved bruk av fuktmåler ble det ikke registrert unormale verdier.
