Tanghøgdsvingen 7, 2460 OSEN

**Familievennlig hytte med høy standard og opptil 11 sengeplasser! God beliggenhet ved toppen av alpinbakken.**

# Tilstandsrapport

## FRITIDSBOLIG

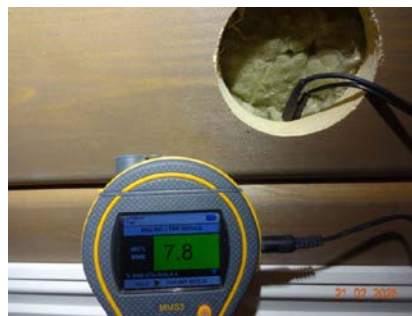
### 1 TG 1 Tilliggende konstruksjoner våtrom

Hulltaking er foretatt nederst på delevegg mot våtsonen. Ved bruk av fuktmåler ble det ikke registrert unormale verdier.

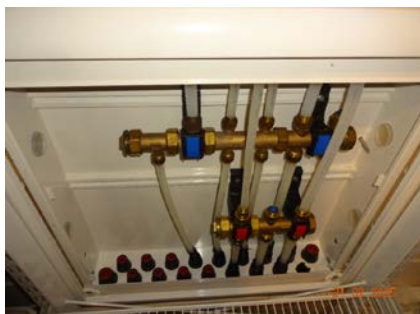
Stoppekran montert på teknisk rom.  
Vannledninger av rør i rør.  
Koblingskap for vannrør i vegg på teknisk rom.  
Etablert drengåpning for eventuelt lekkasjevann.  
Utvendig vannkran.

- Rørkurser på rør-i-rør system bør merkes.

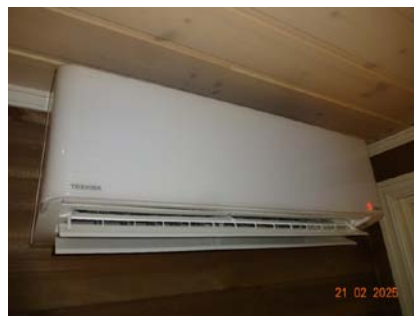
#### TO 1 Andre VVS-installasjoner

Boligen varmes opp i hovedsak med varmepumpe luft- luft og suppleres med vedfyring og elvarme.  
Varmekabler i baderomsgulv og del med fliser i gang.
