Tanghøgdsvingen 7, 2460 OSEN

**Pen helårshytte beliggende høyt og luftig ved toppen av alpinbakken med ski inn/ut. Opptil 11 sengeplasser.**

# Tilstandsrapport

## FRITIDSBOLIG

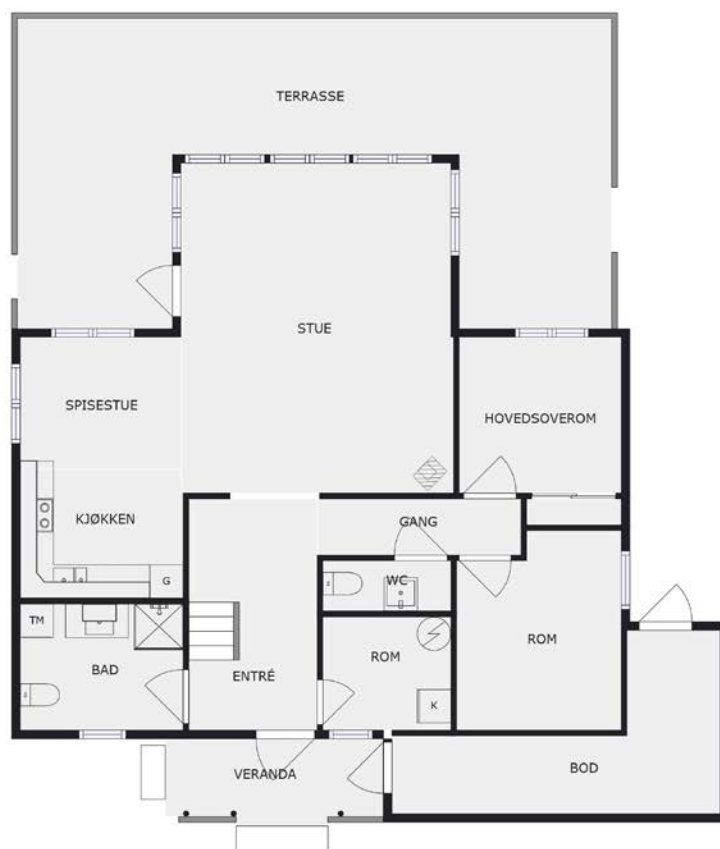
# 1. etasje

Plantegningen er en ikke målbar illustrasjon og avvik kan forekomme.

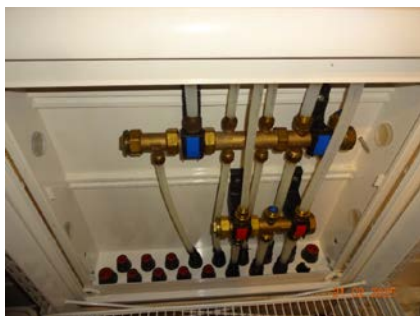
Stoppekran montert på teknisk rom.  
Vannledninger av rør i rør.  
Koblingskap for vannrør i vegg på teknisk rom.  
Etablert drengåpning for eventuelt lekkasjebælt.  
Utvendig vannkran.

- Rørkurser på rør-i-rør system bør merkes.
