<b>Prisant.:</b>	Kr 10 790 000,-
<b>Omkostn.:</b>	Kr 271 100,-
<b>Total ink omk.:</b>	Kr 11 061 100,-
<b>Selger:</b>	Heep Eiendom AS
<b>Salgsobjekt:</b>	Enebolig
<b>Eierform:</b>	Eiet
<b>Byggeår:</b>	1974
<b>BRA-i/BRA Total</b>	228/261 kvm
<b>Tomtstr.:</b>	1398 m <sup>2</sup>
<b>Soverom:</b>	3
<b>Antall rom:</b>	5
<b>Gnr./bnr.</b>	Gnr. 423, bnr. 500
<b>Oppdragsnr.:</b>	1411250140

# Strøken villa med nytt basseng! Moderne luksus i toppklasse - Koselig utestue - Stor garasje - Fantastisk

Fabelaktig enebolig med fantastisk sjøutsikt og moderne fasiliteter - Velkommen til Daleheia 9!

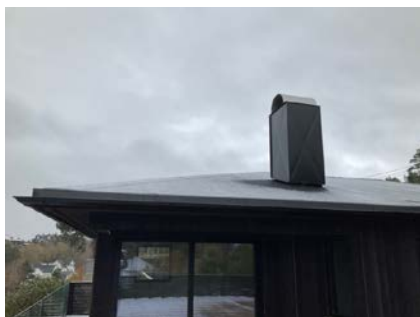
### Nedløp og beslag

Beslag på tak ol. ble skiftet i 2023 og fremstår med god stand.

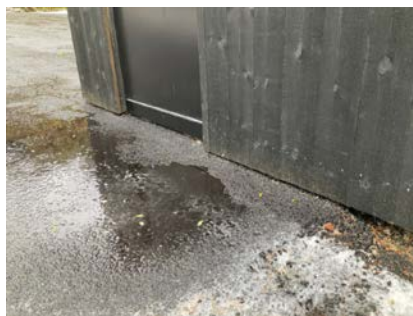
Yttervegger av trekonstruksjon med utvendig kledningsbord. Det er skiftet kledning på boligen i 2023. Overflater fremstår med god stand. Kledningsbord er flere steder nærme terreng som gir økt slitasje/påkjenning.

Kledning nærme terreng

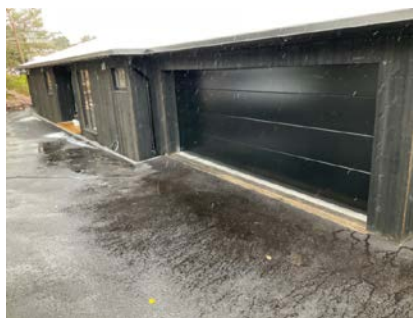
Inngangsside

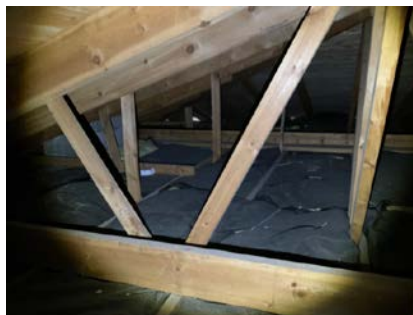
Sperretak i tre med valmet utforming. Undertak av bord. Lufting via spalte i gesimser.

Ingen synlige lekkasjer registret i undertak ved befaring. Jevnlig godt oppsyn av loft- og takkonstruksjoner anbefales på generelt grunnlag. Endring ved bruk og ombygging av boligen kan også endre forhold med tanke på kondensproblematikk.

Kaldtloft

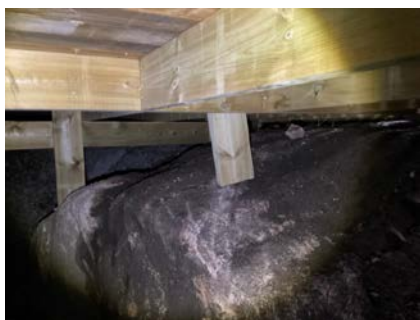
Det er terrasse rundt deler av boligen som er av trekonstruksjon. Rekkverk av trekonstruksjon og glassfelter. Terrasse virker solid. Flere understøtter av treverk er anlagt direkte på terreng. Dette er en løsning som gjør at treverk får økt påkjenning og noe redusert levetid. Holdes under oppsyn.

Understøtter av trematerialie på terreng

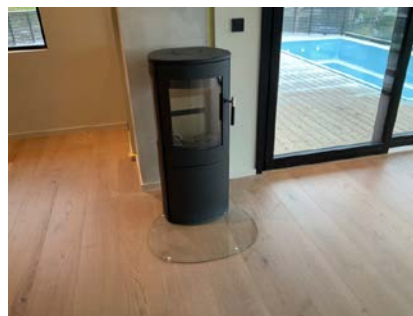
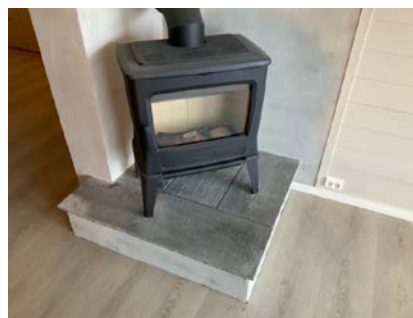
Pipe med pussede overflater. Ingen vesentlig sprekker registrert. Det er montert nye vedovner i begge etasjer. Ubrennbar materiale foran vedovn med i underetasje har mindre utstikk (ubrennbar materiale) enn krav på min 30 cm.

Vedovn med mindre utstikk enn krav

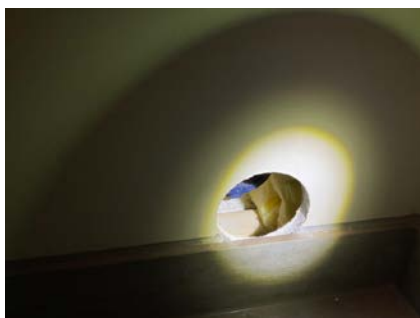
Kontroll i påforet vegg ble kontrollert uten å påvise unormale forhold. Det må bemerkes at kontroll som er utført kun er å anse som en stikkontroll på et antatt utsatt område. Det er likevel ikke en fullverdig garanti for at det ikke kan være fukt eller kondensproblematikk på øvrige deler av skjult/lukket konstruksjon.

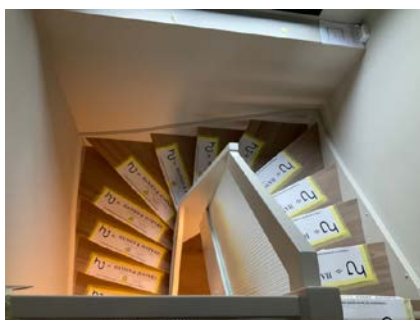
My trapp montert i 2023. Innfesting virker solid.

Håndløper er i boligen, men ikke montert av eier av estetisk grunn.

Det skal være håndløper på vegg for å tilfredsstille krav.

- Håndløper må monteres på vegg for å tilfredsstille krav på byggetidspunktet.

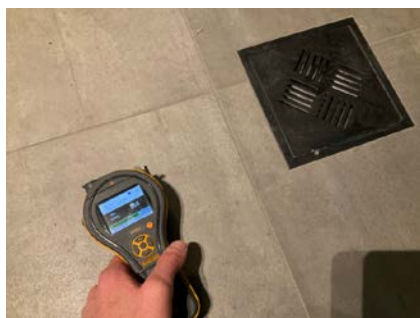
Sluk membranløsning i sluk. Ellers skjulte løsninger, men dokumentert med bilder.

Ingen unormale utslag ved bruk av fuktindikator

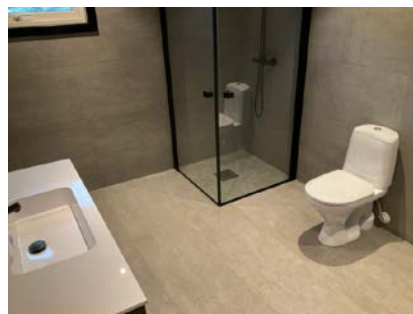
Våtrommet er renoveret i 2023. Arbeider er utført av firma/fagfolk og dokumentert med diverse fakturaer og bilder.

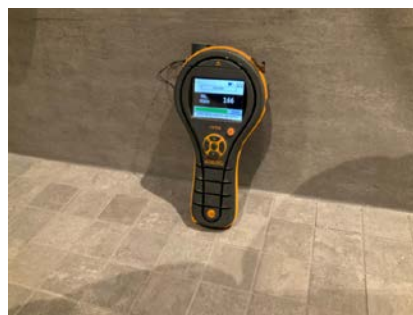
Malte flater i taket. Fliser på vegger.

Ingen unormale utslag ved bruk av fuktindikator

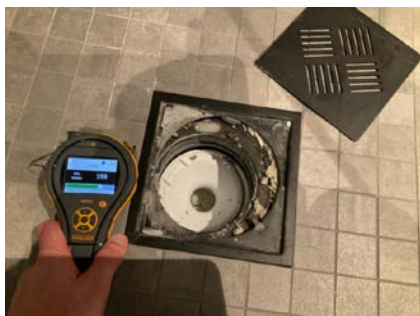
Sluk membranløsning i sluk. Ellers skjulte løsninger, men dokumentert med bilder.

Ingen unormale utslag ved bruk av fuktindikator

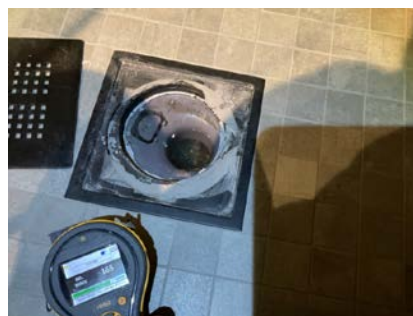
Sluk membranløsning i sluk. Ellers skjulte løsninger, men dokumentert med bilder.

Ingen unormale utslag ved bruk av fuktindikator

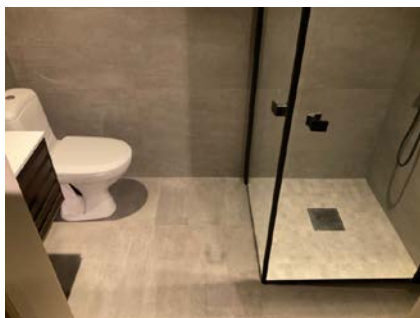
Våtrommet er renoverert i 2023. Arbeider er utført av firma/fagfolk og dokumentert med diverse fakturaer og bilder.

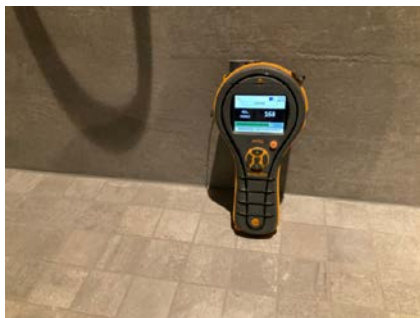
Malte flater i taket. Fliser på vegger.

Ingen unormale utslag ved bruk av fuktindikator

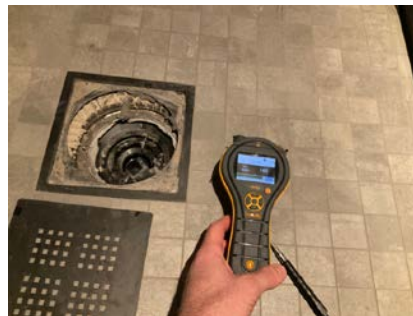
Sluk membranløsning i sluk. Ellers skjulte løsninger, men dokumentert med bilder.

Ingen unormale utslag ved bruk av fuktindikator

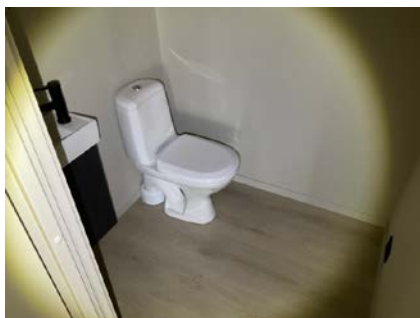
Toalettrom med malte overflater i tak og på vegger. Laminat på gulvet. Rommet inneholder toalett og innredning med vask. Funksjon ok. Åpnevindu som ventilering i rommet. Ventil i vegg anbefales som tillegg.

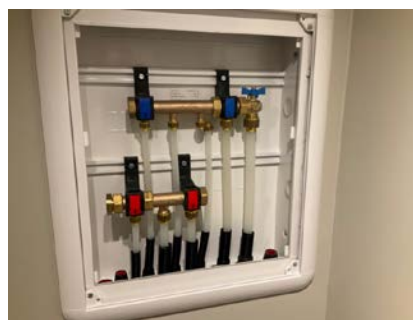
Fordelerskap

Det er fremvist diverse fakturaer som dokumentasjon på at arbeider er utført av firma.

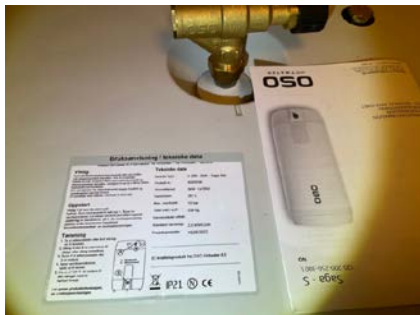
Bereder er plassert i rom med sluk som ivaretar lekkasjesikring. Bereder er fra 2023.  
Ingen tegn til svikt.

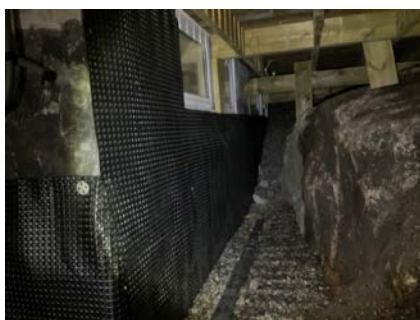
Ingen tegn til svikt i drenering ved befaringen. Det er fremvist bildedokumentasjon fra arbeidet samt faktura fra utførende.

Synlig grunnmursplast under terrasse

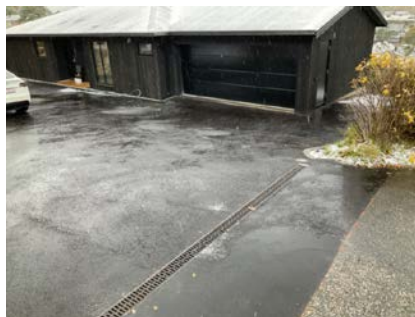
Utearealer med forskjellige nivåer. Opparbeidet med terrasser, gress, asfalt og beplantning. Ut fra visuell kontroll og type tomt/terrengforhold antas det å være normale forhold for avrenning. I gårdsplass er det gjort tiltak for å lede vann til overvannskum og avrenninger.

Avrenning i topp av gårdsplass og foran garasje

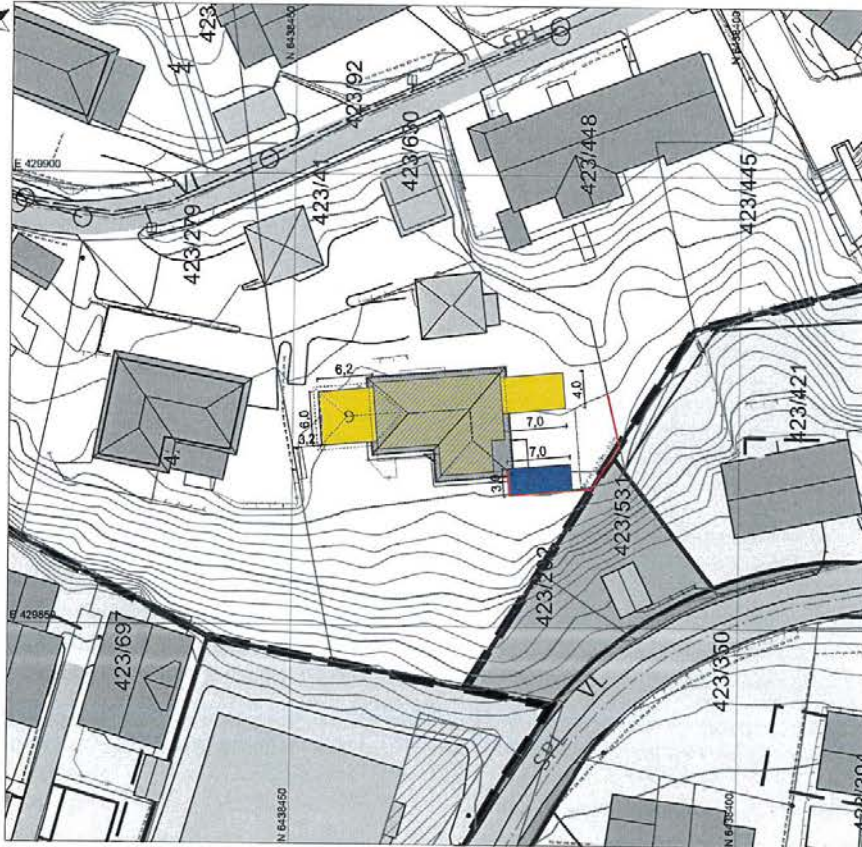
REV./	ANT.	REVIDERINGEN	G.FELDER	SRVN.	DATO
Heep Eiendom AS			G.NR. 423	B.NR. 500	
Situasjonsplan		Daleheia 9			
		KOMMUNE: Kristiansand			
		TEGN. DIMN	PROSJ.NR. 6345		
		GODKJ.			
		MÅL 1 : 500	TEGN. NR. 507		
		DATO 24.04.2023			
<small>TEGNINGEN ER AVBEDIET AV FLATNES BYGG CONSULT AS PÅ BEKJØP AV ARBEIDSGIVEREN. FLATNES BYGG CONSULT AS PÅR BEKJØP AV ARBEIDSGIVEREN. FLATNES BYGG CONSULT AS PÅR BEKJØP AV ARBEIDSGIVEREN.</small>
