## Enebolig

*Nygata 15, 7300 Orkanger*

Bolig og brannforebyggende kontrollrapport utarbeidet iht. NEK 405-2: 2020 avsnitt 8

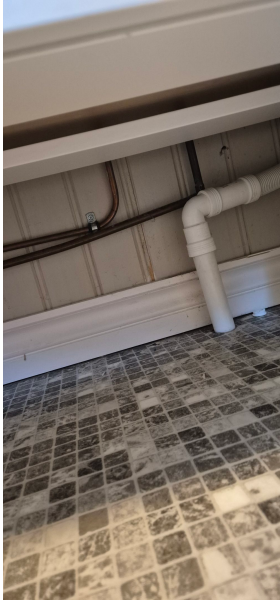
Bilde 1 Ingen kommentar

## ID 1560948 - [J] Metaliske vannrør har ikke jordforbindelse

Kontinuitet målt til 2000ohm

Utjevningforbindelser til andre ledende deler er ikke intakt eller mangler for vannrør

Bad
