LANDBRUKSTAKST over SJEFTE NEDRE

Skjeftisvegen 71, 2973 RYFOSS

Gnr 108: Bnr 1
3454 VANG KOMMUNE

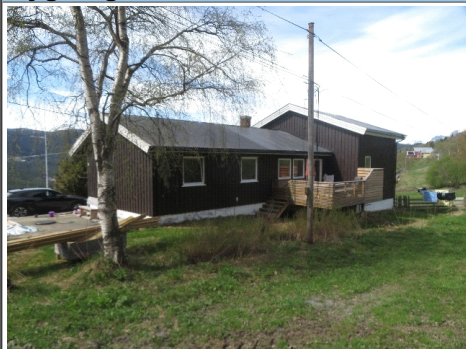
Våningshus

<p>Byggeår: 1964 Kilde: Eier/gårdsboken</p> <p>Anvendelse/ enkel byggningsbeskrivelse: Varig opphold - fast beboelse.</p> <p>Tilbygg (i 1982) Tre stk soverom, stue, wc og bad. Tilbygg (i 2020) Veranda. Modernisering (i 2022) Pusset opp første etasje med nye gulv, nye panelplater på vegger, nye vinduer, komplett nytt kjøkken og kjøkkeninnredning, ny verandadør.</p>

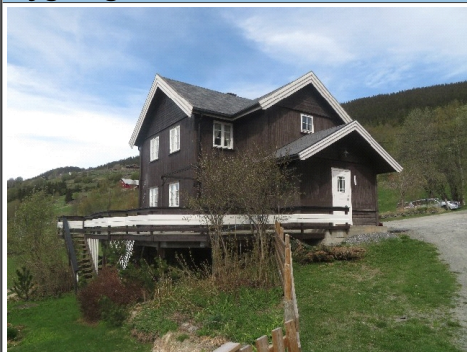
Kårbolig

Byggeår: 1830 Kilde: Eiers opplysninger

Modernisering (i 1920) Oppgradert.
Modernisering (i 1983) Pusset opp innvendig
Modernisering (i 2003) Nytt bad og komplett nytt røropplegg, etterisolert loft med 40 cm isolasjon. Isolert og panelt om utvendig. Nye vinduer. Ny takteking med pappshingel
Modernisering (i 2010) Rehabilitering av våtrom/bad samt nytt kjøkken.
Rehabilitering av pipe samt renovert gulv i stue mm - alt utført i 2010.
Tilbygg (i 2012) Tilbygd med nytt vaskerom og gang. Ny veranda på ca 32 m2.

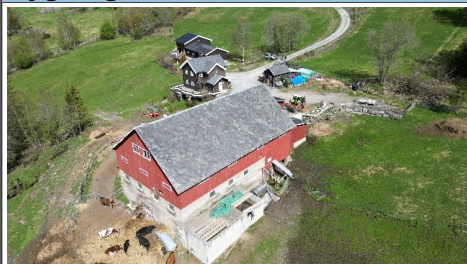
Byggeår: 1950 Kilde: Opplyst byggeår.

Anvendelse/ enkel
bygningbeskrivelse: Driftsbygning for husdyrdrift

Konstruksjoner og innvendige forhold - Driftsbygning	
Bygning, generelt	
<p>Driftsbygning oppført i 1950, oppgradert flere ganger, tilbygg utvidet gjødselkjeller. Støpt gjødselkjeller og støpt gulv i fjøs. Tett gjødselport. Båsfjøs med støpt gulv med rister. Støpte vegger i fjøs. Panel i himling. Støpt gulv med sluk i mjølkerom. Støpt gulv i lagerrom. Vegger oppført i låvekonstruksjon, panelt utvendig med låvepanel. Taket er tekket med skifer. Støpt kjørebri med to garasjeplasser under. Oppgradert elanlegg. Ingen pålegg</p>

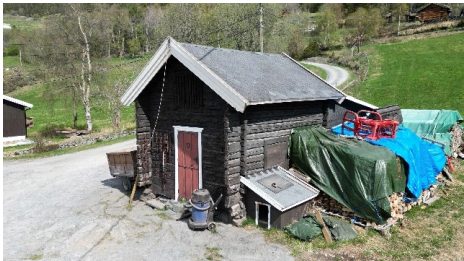
<p>Byggeår: 1830 Kilde: lhht gårdsboken</p> <p>Anvendelse/ enkel bygningsbeskrivelse: Lager</p>

Konstruksjoner og innvendige forhold - Gammelt stabbur	
Bygning, generelt	
<p>Stabbur i delvis to etasjer. Fundamentert på murt natursteinsmur. Trebjelkelag. Vegger i gammelt håndlaftet tømmer. Saltakkonstruksjon bygd opp på gjennomgående tømmeråser. Taket er tekket med pappshingel. Innvendig er det tregulv. Tømmervegger. Panel i himling. Panel ytterdør. Stabburet benyttes som stabbur/lager.</p> <p>-Kommentar: Det ses noe senre renoveringstiltak, bla nyere taktro og tekking.</p>

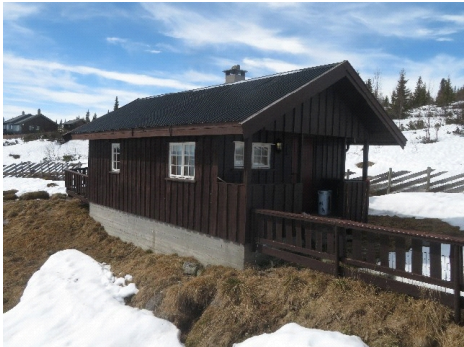
Anneks/kårsæl

<p>Byggeår: 1990 Kilde: Eiers opplysninger</p> <p>Anvendelse/ enkel bygningbeskrivelse: Rom for varig opphold/utleie.</p>

Fundamentert på støpt ringmur på terreng.
Trebjelkelag antatt isolert med 15 cm isolasjon.
Vegger i 4" bindingsverk, isolert med 10 cm isolasjon og panelt utvendig med tømmermannspanel.
Saltakkonstruksjon bygd opp på tre gjennomgående åser. Isolert tak med 15 cm isolasjon.
Taket er tekket med stålplater.
Koblede vinduer.
Panelt ytterdør.
Innvendig er det lakkert gulv.
Vegger i stue/kjøkken er panelt med villmarkspanel, vanlig panel i soverom.
Panel i himling, mønet med 3 åser.
Innlagt strøm.
Elementpipe og peisovn.

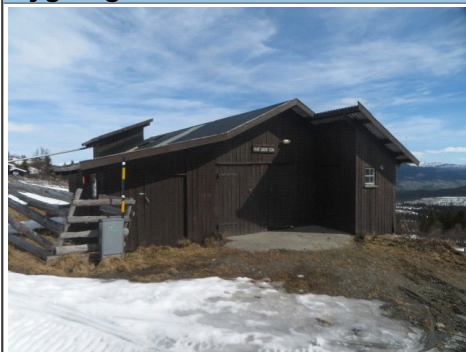
Driftsbygning/sommerfjøs

Byggeår: 1996 Kilde: Eiers opplysning

Anvendelse/ enkel
byggningsbeskrivelse: Driftsbygning/husdyrhold.

Sommerfjøs med mjølkerom.
Støpt grunnmur på tre sider, støpte pilarer etter ene langsiden.
Gjødselkjeller under.
Trebjelkelag og tregulv.
Vegger i bindingsverk, uisolert, panelt utvendig med tømmermanns panel.
Saltak teknet med stålplater.
Stål takrenner med nedløp.
Enkle dører og vinduer.
Innlagt strøm.
Komplett mjølkeanlegg - røranlegg med stålrør - levert av Alfa Laval i 1996.

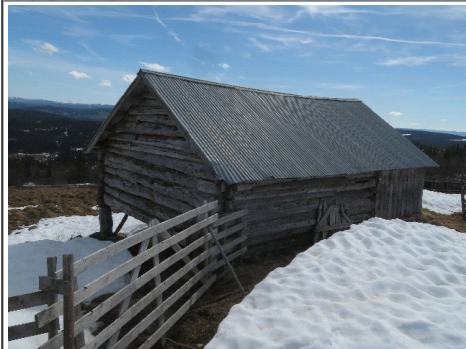
Uthus/gammelt fjøs

Byggeår: 1960 Kilde: Eiers opplysninger
Anvendelse/ enkel
bygningbeskrivelse: Uthus/lager

Gammel sommerfjøs, brukes som lager.
Fundamentert på steinmur og pilarer.
Trebjelkelag og tregulv.
Vegger i bindingsverk, panelt med tømmermannspanel.
Saltakkonstruksjon, taket er teknet med bølgeblekkplater.
Enkle dører

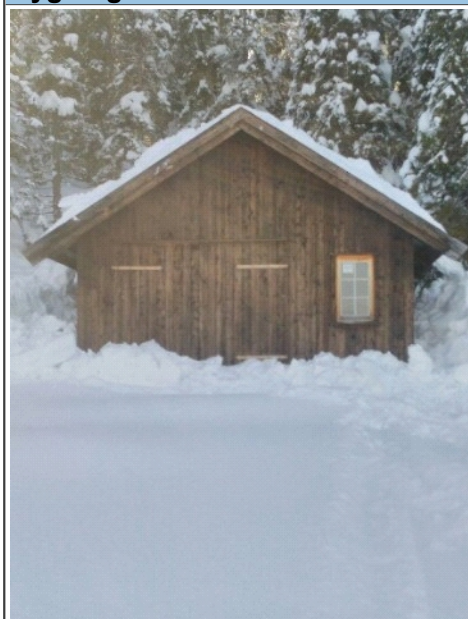
Båthus/naust

Byggeår: 1980 Kilde: Antatt byggeår

Enklere uisolert bygg for båtdrag nede ved Øyangen.
