Karibakken 24B, 2053 JESSHEIM

**JESSHEIM -Nyere (2017) 1/2 part av
tomannsbolig -God standard
-Takterrasse -Garasje & Carport
-Attraktiv beliggenhet**

JESSHEIM - Nyere (2017) 1/ 2 part av tomannsbolig - God standard -Takterrasse

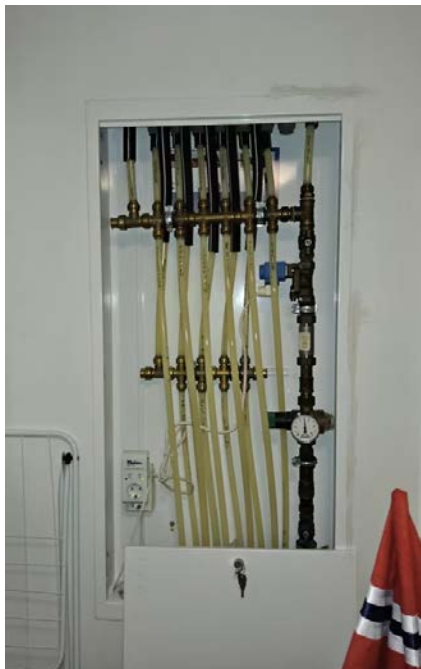
6.18 Vannledninger

Type anlegg	Plast, Rør i rør system
Er det utført arbeider på anlegget etter byggeår?	Nei
Ingen innleide arbeider siste 5 år iht. eier.	
Er det etablert fordelerskap?	Ja
Er det manglende vannstoppesystem i tilknytning til, eller manglende avrenning til sluk/avløp fra fordelerskap?	Nei
Har vannrør nådd en alder som gir økt risiko for skader eller følgeskader?	Nei
Er det manglende isolering av vannrør hvor det er risiko for frost eller kondens?	Nei
Er det registrert tegn til lekkasjer eller skader på vannrør?	Nei
Er det redusert vanntrykk ved prøving av to tappesteder samtidig?	Nei
Er det manglende tilgjengelighet til stoppekran?	Nei
Er det dårlig funksjon på stoppekran?	Nei
Oppsummering av vannledninger	TG-1

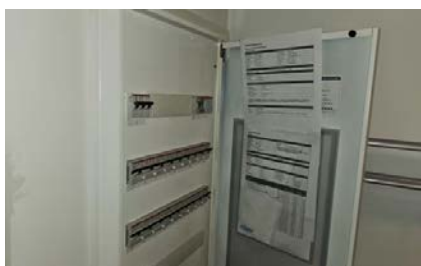
6.19 Elektrisk

Er det foretatt kontroll av det lokale el tilsyn i løpet av de siste 5 år	Nei
Type sikringer	Automatsikringer
Er det gjennomført arbeider etter opprinnelig byggeår?	Ja
Det er skiftet en termostat.	
Er det manglende samsvarserklæring på arbeider utført etter 01.01.1999?	Ja
Er det manglende kursfortegnelse?	Nei
Er det manglende samsvar mellom kursfortegnelse og antall sikringer?	Nei
Er det tegn på varmgang (termiske skader) på kabler, brytere, downlight, stikkontakter, og elektrisk utstyr?	Nei
Er kabler utilstrekkelig festet?	Nei

Er det tegn til at kabelinnføringer og hull i inntak og sikringsskap ikke er tette?	Nei
Spørsmål til eier: Løses sikringene ofte ut?	Nei
Spørsmål til eier: Har det vært brann, branntilløp eller varmgang i anlegget?	Nei
Oppsummering av elektrisk	TG-2
Ved manglende dokumentasjon og manglende tilsynsrapport nyere enn 5 år anbefales det på generelt grunnlag en utvidet el. kontroll. Kostnadsestimatet er kun gitt for utvidet el.kontroll. Etter gjennomført el- kontroll må ytterligere tiltak vurderes basert på de utførte undersøkelsene.	
Anbefalte tiltak / ytterligere undersøkelser anbefales	
På bakgrunn av nevnte avvik, anbefales det en utvidet kontroll av det elektriske anlegget.

På bakgrunn av nevnte avvik, anbefales det en utvidet kontroll av det elektriske anlegget.

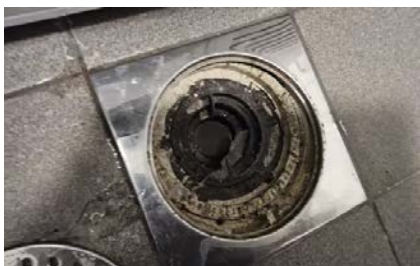
6.23 Våtrom: Vaskerom

Beskrivelse av overflate	
Flislagt gulv og malte vegger. Innvendig tak er malt.	
Er det gjennomført arbeider etter opprinnelig byggeår?	Nei
Er det påvist avvik i krav om høydeforskjell på tettesjikt/fall til sluk?	Nei
Er det fare for at lekkasjevann fra installasjoner i rommet ikke når sluket?	Nei
Er vindu eller dør plassert i våtsone (utsatt for vannsprut)?	Nei
Er det gjennomføringer i vegg/tak mot kald sone?	Nei

Er det registrert riss, sprekker i fuger, bom (hulrom) under flis?	Nei
Er det påvist tegn på sopp/råteskader/fuktskader på overflater eller skadedyr?	Nei
Er det registrert knirk i gulvet?	Nei
Oppsummering av overflater	TG-1

Er det manglende mulighet for renhold og inspeksjonsmulighet av sluk?	Nei
Type sluk	Plast
Er det påvist avvik ved utførelsen av membran/tettesjikt/klemring rundt sluk?	Nei
Er det påvist tegn på utettheter f.eks. rundt rørføring eller andre overganger?	Nei
Er det påvist feil utførelse, feil materialvalg, eller skader i tettesjikt med fare for fuktskade?	Nei
Har membran/tettesjikt nådd en alder som gir økt risiko for skader eller følgeskader?	Nei
Oppsummering av membran, tettesjikt og sluk	TG-1

Beskrivelse	
Vaskerommet er utstyrt med skyllekum og opplegg for vaskemaskin. Bereder er plassert her.	
Er det skader på utstyr og innredning?	Nei
Er det innebygd sistene til klosett?	Nei
Oppsummering av sanitærutstyr	TG-1

Er det foretatt hulltaking fra tilstøtende rom?	Ja
Er det registrert fukt eller andre skader ved hulltaking?	Nei

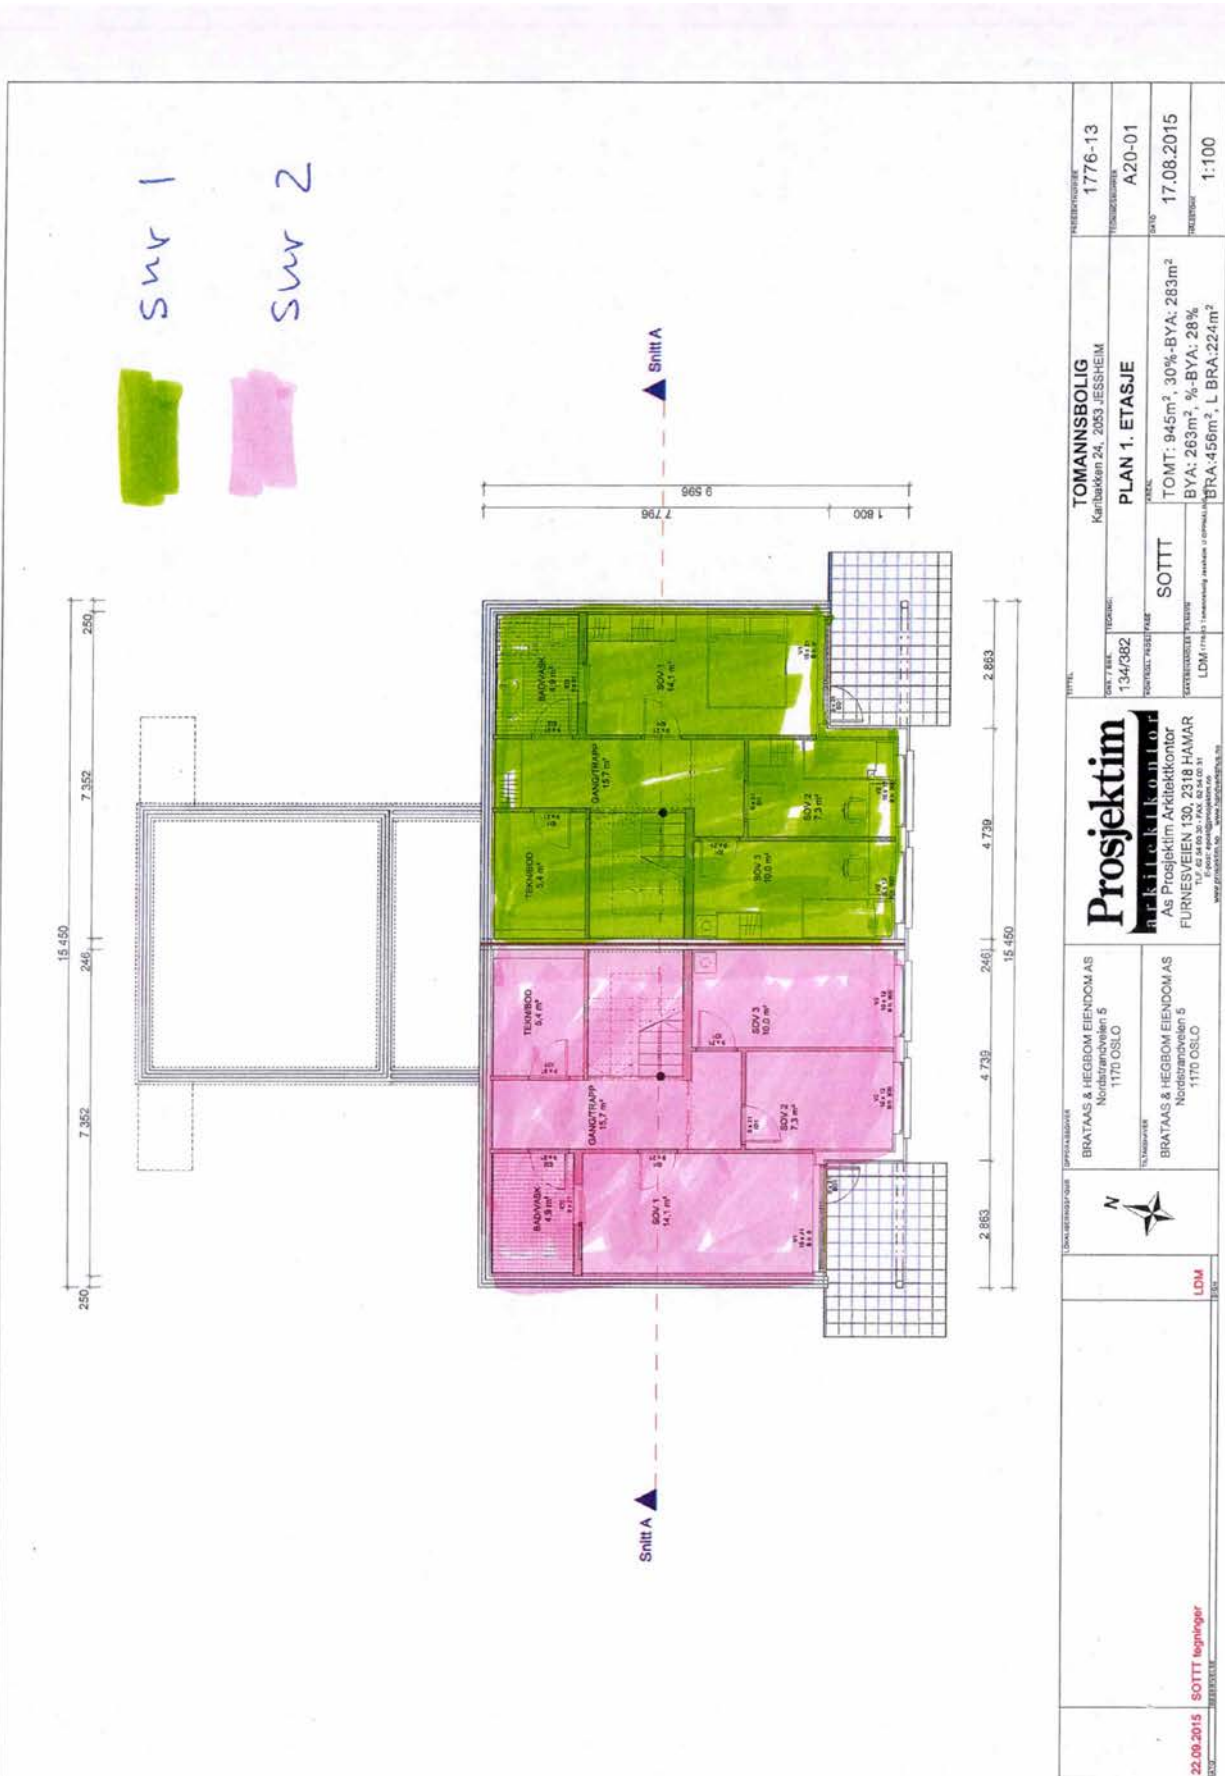
22.09.2015 SOTT tegninger 1776-13 17.08.2015 1:100	TOMANNSBOLIG Karlboen 24, 2053 JESSHEIM PLAN 1. ETASJE SOTT TOMT: 945m ² , 30%-BYA: 283m ² BYA: 263m ² , %-BYA: 28% BRA: 456m ² , L BRA: 224m ²	TITTEL 134/982 1776-13	1776-13 17.08.2015 1:100
		PROSJEKT SOTT TOMT: 945m ² , 30%-BYA: 283m ² BYA: 263m ² , %-BYA: 28% BRA: 456m ² , L BRA: 224m ²	1776-13 17.08.2015 1:100
BRATAAS & HEGBOM EIENDOM AS Nordstrandsveien 5 1170 OSLO	BRATAAS & HEGBOM EIENDOM AS Nordstrandsveien 5 1170 OSLO	PROSJEKT SOTT TOMT: 945m ² , 30%-BYA: 283m ² BYA: 263m ² , %-BYA: 28% BRA: 456m ² , L BRA: 224m ²	1776-13 17.08.2015 1:100
LDM 1776-13	LDM 1776-13	PROSJEKT SOTT TOMT: 945m ² , 30%-BYA: 283m ² BYA: 263m ² , %-BYA: 28% BRA: 456m ² , L BRA: 224m ²	1776-13 17.08.2015 1:100

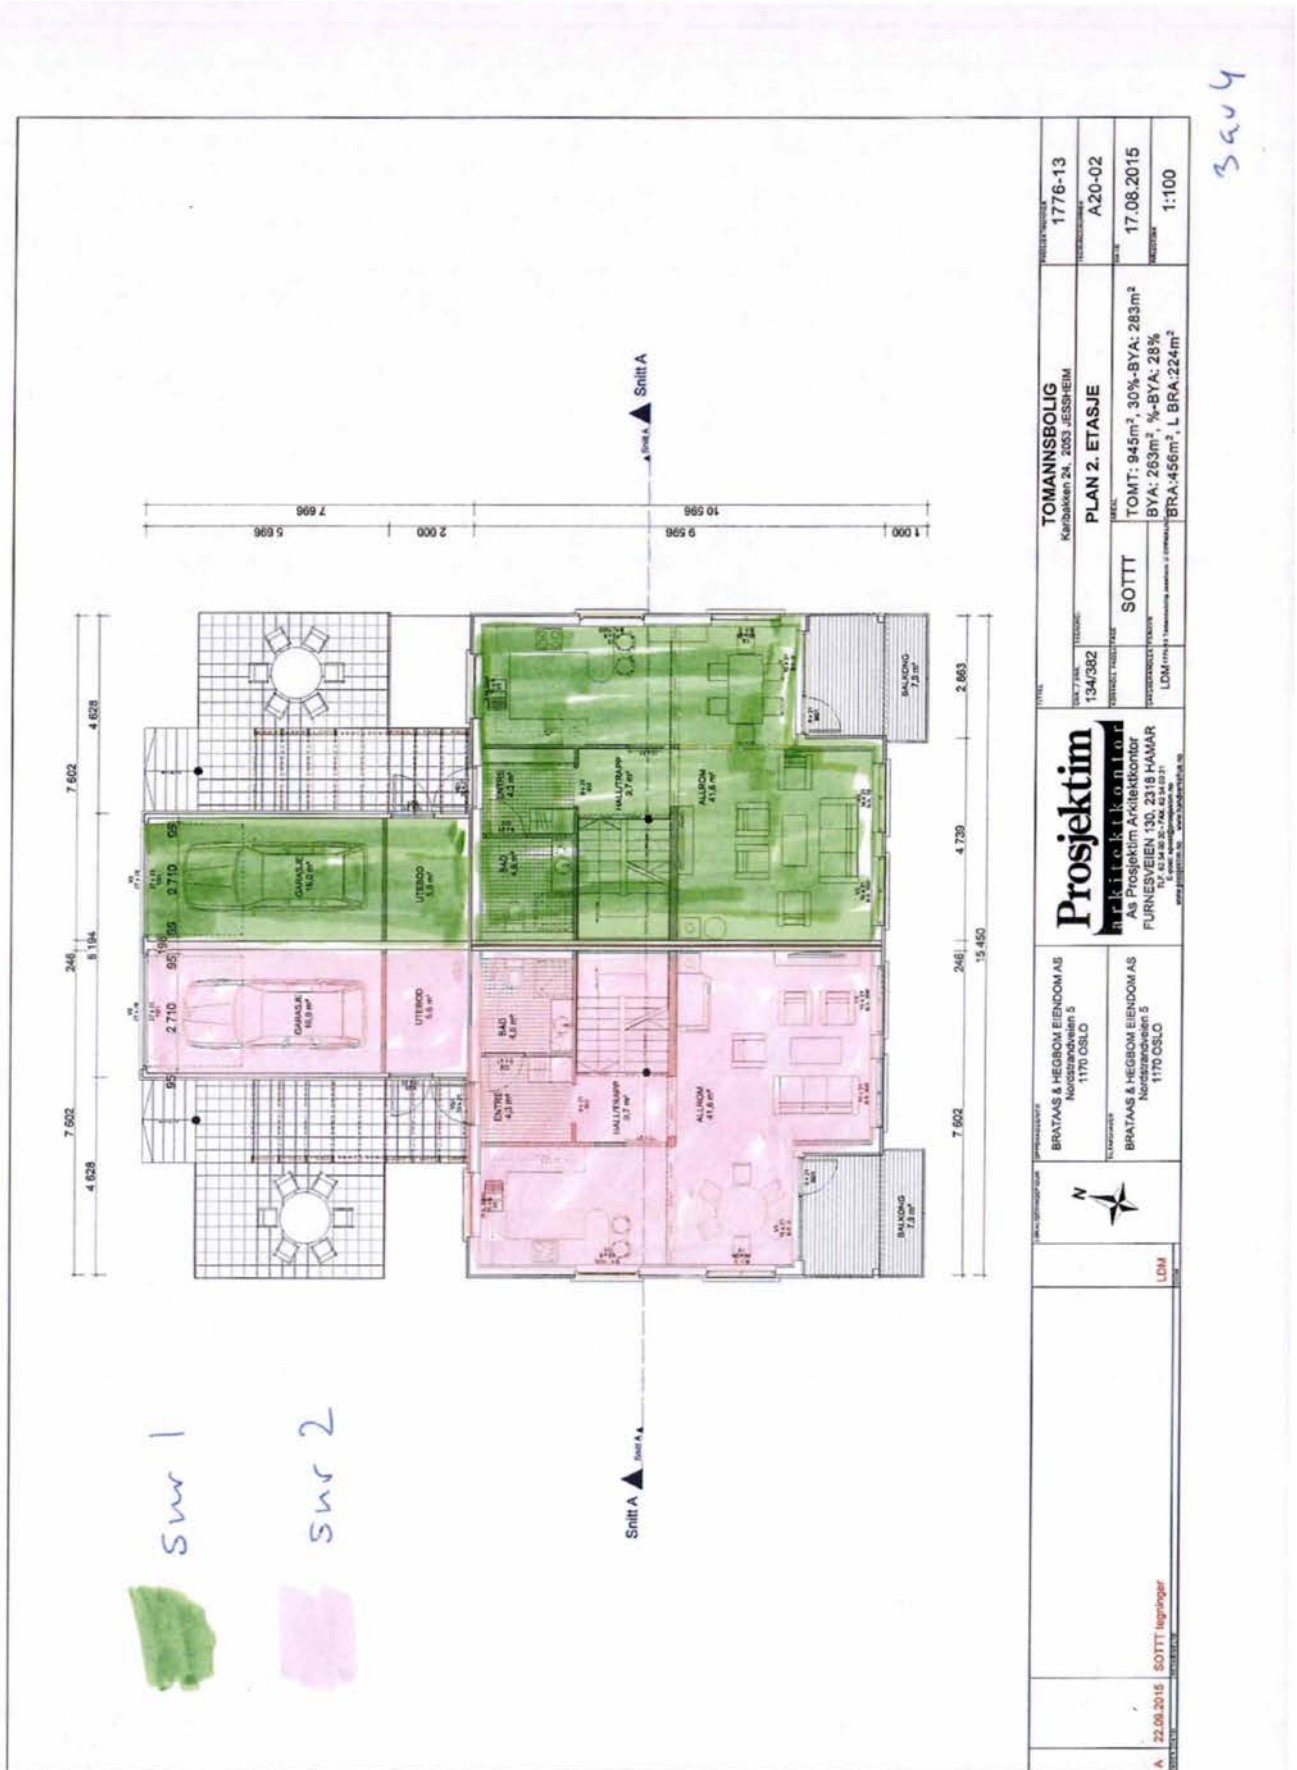
PROSJEKTANT	1776-13
TITTEL	TOMANNSBOLIG Karlsbakken 2A, 2003 BISSHEIM
DRUKNING	134/392
PROSJEKT	PLAN 2. ETASJE
DRUKNINGSDATO	17.08.2015
DRUKNINGSTILTAK	1:100
PROSJEKTANT	SOTT
PROSJEKTANT	LDM (1776) Tommannsbolig AS 1776-13
PROSJEKTANT	PROSJEKTIM AS Prosjektiv Arsitektkontor FURNESVEI 30, 2318 HAMAR Tlf. 91 42 52 00 www.prosjektiv.no
PROSJEKTANT	BRATAS & HEGBOM EIENDOM AS Norskeveien 5 1170 OSLO
PROSJEKTANT	BRATAS & HEGBOM EIENDOM AS Norskeveien 5 1170 OSLO
PROSJEKTANT	LDM
PROSJEKTANT	A. 22.08.2015 SOTTI tegninger
