Sverdstadveien 25C, 3216 SANDEFJORD

**Pen og innholdsrik leilighet med 2  
soverom, solrik balkong og  
parkeringsplass! Bad fra 2019 og  
moderne kjøkken fra 2022.**

Befaringsdato: 02.05.2025 Rapportdato: 08.05.2025 Oppdragsnr.: 21248-1574 Referansenummer: KQ4463

Autorisert foretak: Drammen Takstsenter AS Sertifisert Takstingeniør: Olav Rudland Kvilhaug Vår ref:

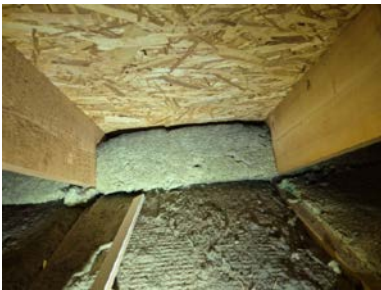
##### Vurdering av avvik:

Liten luftespalte.

- Lufting/ventilering må forbedres.

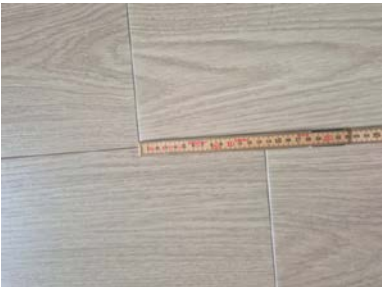
Det er sprekk i en flis og i flisfuger i vindfang. Sprekker i takplater i stue/kjøkken. Det er gliper mellom laminatgulv og dører. Endeforskyvning mellom bordradene på laminat skal være minst 30 cm, og det er benyttet endeforsyning på tilnærmet 10 cm. Laminat er ikke montert etter monteringsanvisning.

Endeforskyvning på 13,5 cm.

- Sprukket flis må skiftes ut og fugene må repareres. Takplatene bør sparkles og overflatebehandles. Det anbefales å montere feielister for å dekke gliper ved dører. Feilmontering av laminat medfører at gulvet mest sannsynlig ikke har garanti.  
Etasjeskille/gulv mot grunn,TG2  
Etasjeskiller består av trebjelkelag, tekket med plater, etter byggemåte isolert.  
Vurdering av avvik:

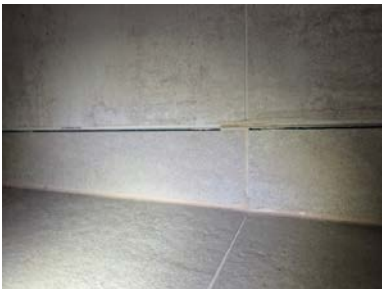
- Det er påvist at flisfuger har riss/sprekker.

Sprekker i fuge mellom sokkelflis og baderomsplater.

- Fuger bør skiftes ut.
