Vågabygda 57, 5652 ÅRLAND

**Flott og moderne 4-roms  
hjørnetoppleilighet med  
sør-vestvendt terrasse og fast  
garasjeplass m/el.lader!**

- Selveierleilighet (i rekkehus)
- Vågabygda 57, 5652 ÅRLAND
- SAMNANGER kommune
- gnr. 18, bnr. 238, snr. 12

Befaringsdato: 16.04.2025    Rapportdato: 17.04.2025    Oppdragsnr.: 20932-2564    Referansenummer: OM2695

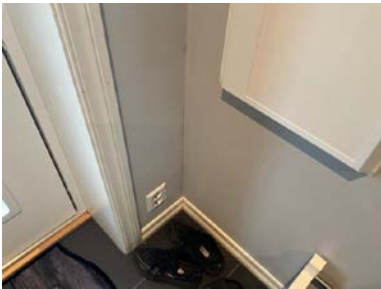
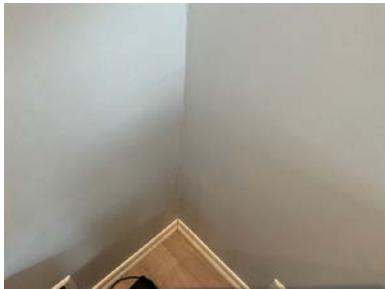
### TG 2 Etasjeskille/gulv mot grunn

Innvendig > Etasjeskille/gulv mot grunn:  
Vurdering av avvik: Det er målt høydeforskjell på mellom 15-30 mm gjennom hele rommet.  
Tilstandsgrad 2 gis med bakgrunn i standardens krav til godkjente måleavvik.  
Konsekvens/tiltak: For å få tilstandsgrad 0 eller 1 må høydeforskjeller rettes opp. Det vil imidlertid sjelden være økonomisk rasjonelt som et enkeltstående tiltak i en bolig som dette. Dersom boligen en gang skal renoveres, kan man vurdere slike tiltak.

Etasjeskillere av betong over garasjedel.  
Etasjeskillere av trebjelkelag mellom 1. og 2. etasje.

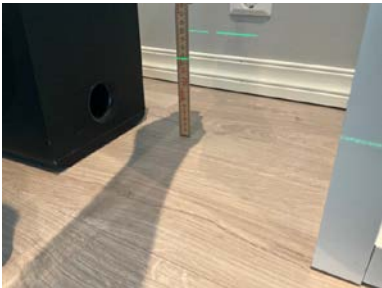
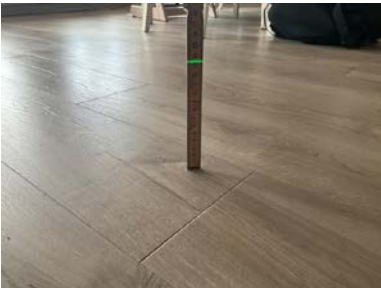
Måling i stue/kjøkken

- Det er målt høydeforskjell på mellom 15-30 mm gjennom hele rommet. Tilstandsgrad 2 gis med bakgrunn i standardens krav til godkjente måleavvik.

- For å få tilstandsgrad 0 eller 1 må høydeforskjeller rettes opp. Det vil imidlertid sjelden være økonomisk rasjonelt som et enkeltstående tiltak i en bolig som dette. Dersom boligen en gang skal renoveres, kan man vurdere slike tiltak.

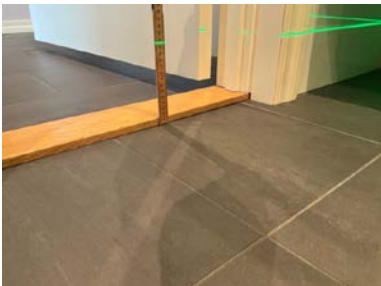
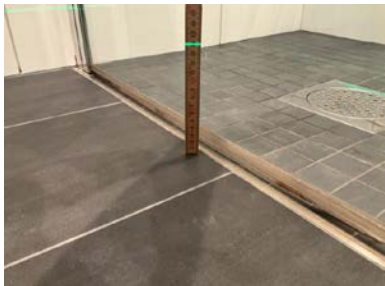
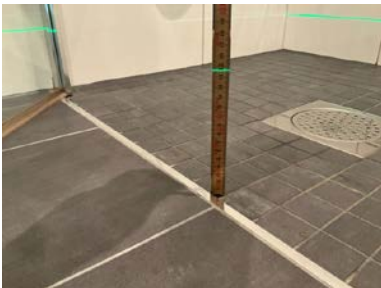
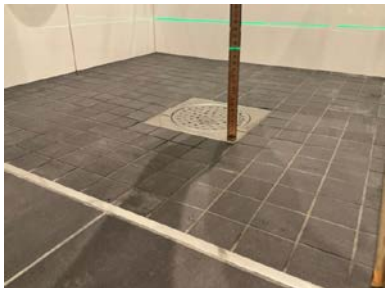
Det ble gjort visuell kontroll av overflater samt kontroll av bom (hulrom under fliser). Fallforhold ble kontrollert med høydelaser. Se kommentarer under avvik.

- Det er påvist avvik i fallforhold til sluk i forhold til krav i forskrift på byggetidspunktet.
- Svakt fall utenfor nedsenket dusjnisje.

- Våtrommet fungerer med dette avviket.

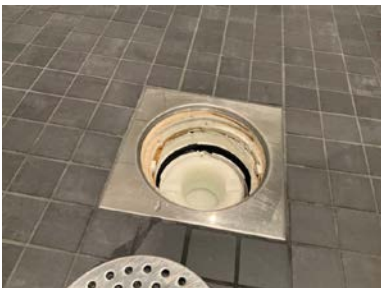
## 2. ETASJE > BAD (8,1 M²)

Våtrom > 2. etasje > Bad (8,1 m²) > Overflater Gulv:  
Vurdering av avvik: Det er påvist avvik i fallforhold til sluk i forhold til krav i forskrift på byggetidspunktet.  
Svakt fall utenfor nedsenket dusjnisje.  
Konsekvens/tiltak: Våtrommet fungerer med dette

avviket.
