Haugårds veg 2G, 2230 SKOTTERUD

**Nyere, innbydende 2-roms  
selveierleilighet i 2. etasje i  
Skotterud sentrum \* Garasje**

Befaringsdato: 19.03.2025

# Tilstandsrapport

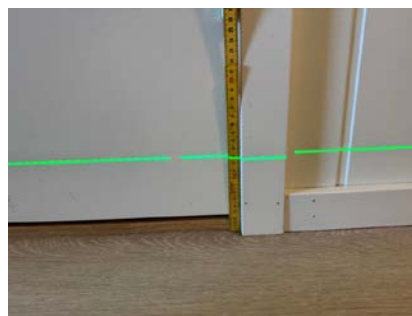
- Det er målt høydeforskjell på mellom 15-30 mm gjennom hele rommet. Tilstandsgrad 2 gis med bakgrunn i standardens krav til godkjente måleavvik.
- Målt høydeforskjell på mellom 10 - 20 mm innenfor en lengde på 2 meter. Tilstandsgrad 2 gis med bakgrunn i standardens krav til godkjente måleavvik.

Gulvhøyde ved dør mot soverom (10,8 cm)

- For å få tilstandsgrad 0 eller 1 må høydeforskjeller rettes opp. Det vil imidlertid sjelden være økonomisk rasjonelt som et enkeltstående tiltak i en bolig som dette. Dersom boligen en gang skal renoveres, kan man vurdere slike tiltak.

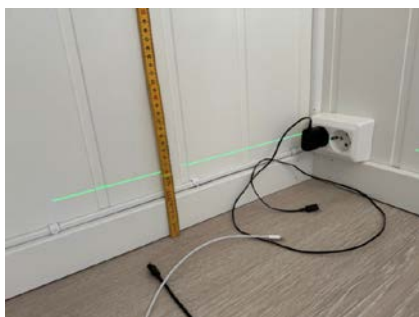
Gulvh. i hjørnet mot sør/vest (9,5cm)

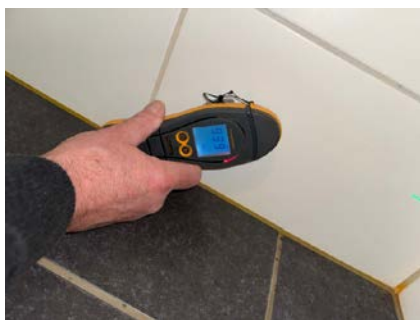
- Det er påvist at flisfuger har riss/sprekker.

Ved overflatemåling med fuktindikator er det påvist indikasjon på fukt bak nedre deler av veggfliser innenfor dusjhjørnets våtsone.

- Slike riss/sprekker kan indikere bakenforliggende fuktskader, og konstruksjonen bør observeres jevnlig for å vurdere utvikling.

Indikasjon på fukt bak veggflis og små riss i horisontal flisfuge.

Installering av tett dusjkabinett kan anbefales. Dette fjerner ikke avviket, men forhindrer store deler av fuktbelastningen overflater har i dag.

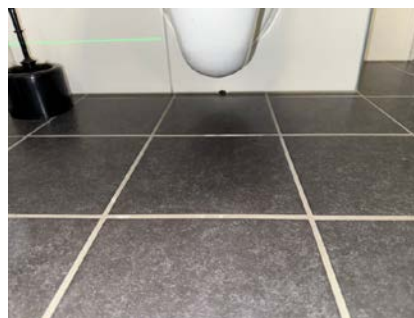
Rommet har servant, veggmontert toalett, dusjhjørne med vegghengslede dører og opplegg for vaskemaskin.

Vegghengt toalett med skjult/innbygd sistene og synlig drensspalte ved gulv.

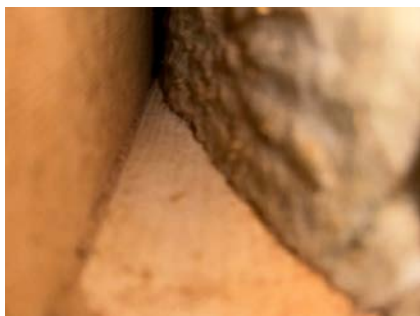
Hulltaking er foretatt uten å påvise unormale forhold. Hulltaking er foretatt i tilstøtende soverom. Fuktkvotemåling (vekt%) i konstruksjonen ble målt til 0.

Hulltakingen ble ikke foretatt i nærheten av de mest kritiske områder som bak dusjhjørne eller servant da disse sitter mot yttervegger.

Hulltakinger er kun en stikkprøve i rommet og man kan ikke garantere for at det ikke er fukt andre steder i våtrommet.

Bilde fra inside vegg

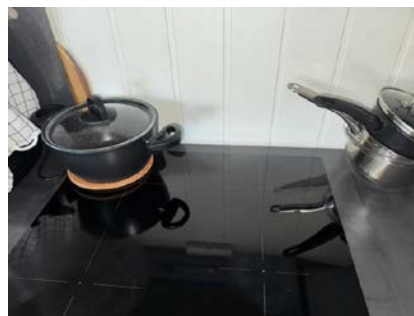
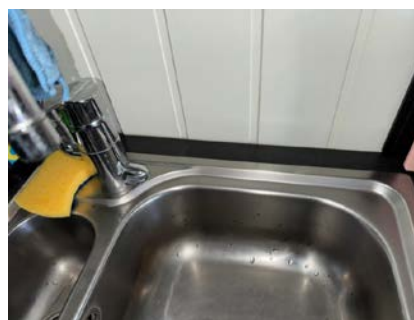
Det er ikke montert fuktsikre plater på vegg eller silikonfuge mot vegg over benkeplate.

Dette anbefales spesielt i område over koketopp og oppvaskum for å beskytte veggene mot fukt og vannsprut fra vask og matlaging.

Montere f.eks kunststoffpaneler, fliser, herdet glass eller rustfritt stål over utsatte områder med silikonfuge mot vegg.
