Salgsobjekt: Enebolig
Eierform: Eiet
Byggeår: 1978
BRA-i/BRA Total: 208/233 m²
Tomtstr.: 683 m²
Soverom: 3
Antall rom: 6
Gnr./bnr. Gnr. 144, bnr. 57

Meget innholdsrik enebolig med vakker beliggenhet. Velkommen til Flatebytoppen

Befaringsdato: 06.05.2024

Rapportdato: 21.05.2024

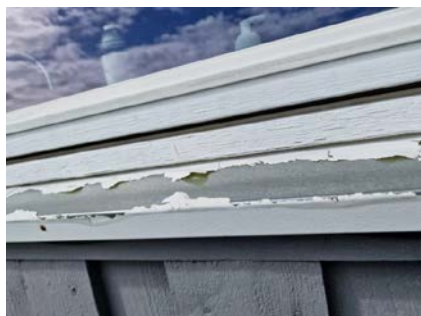
! TG 2 Veggkonstruksjon

Veggene har bindingsverkskonstruksjon fra byggeår. Fasade/kledning har stående bordkledning.

Vurdering av avvik:

- Det er ingen eller liten lufting i nedre kant av kledning mot grunnmur.
- Det er påvist spredte råteskader i bordkledningen.
- Det er værslitt/oppsprukket trevirke/trepaneler.

- Det bør foretas tiltak for å bedre lufting av kledningen.
- Råteskadet trekledning må skiftes ut.

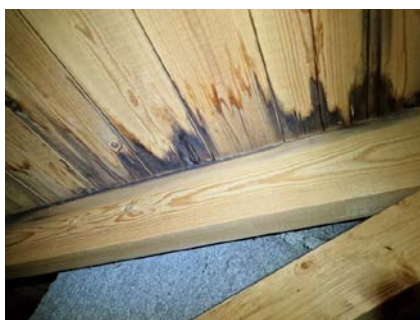
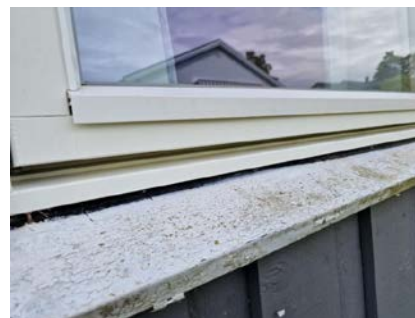
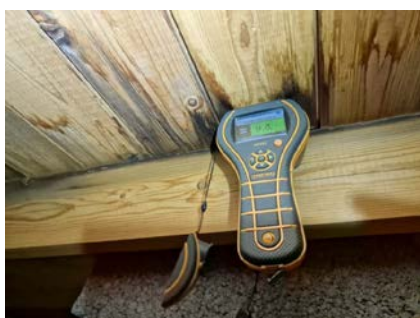
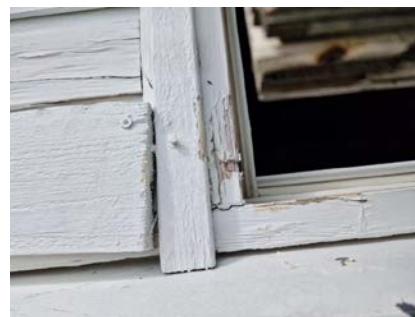
- Det er påvist at enkelte vinduer er vanskelig å åpne/lukke.
- Det er påvist avvik rundt innsettingsdetaljer.
- Det er påvist tegn på innvendig kondensering av enkelte vindusglass.
- Det er påvist vinduer med fukt/råteskader.
- Karmene i vinduer er slitte og det er sprekker i trevirket.
- Vinduet på kjøkkenet lar seg ikke åpne. Utvendige lyskasser har en høy fallhøyde.

Bygningen har malte trevinduer med 2-lags glass. Vinduer er hovedsakelig fra byggeår.
Blyglassvinduer langs den ene veggen i stuen.

Vurdering av avvik:

- Det er påvist at enkelte vinduer er vanskelig å åpne/lukke.

- Vinduer med råteskader må erstattes med nye.
- Vinduer må justeres.
- Det må påregnes noe vedlikehold og at enkelte vinduer må skiftes ut.
- Utvendige lyskasser må sikres tilstrekkelig.

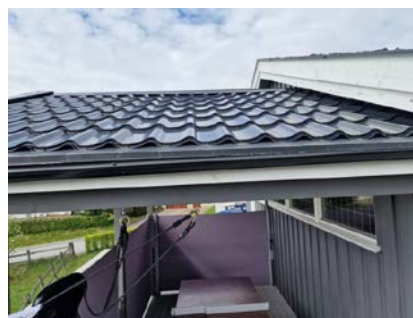
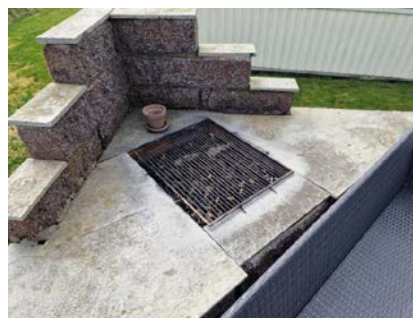
! TG 2 Andre utvendige forhold

Det må beregnes noe oppgraderinger og vedlikehold.

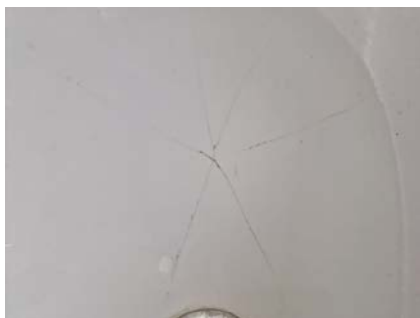
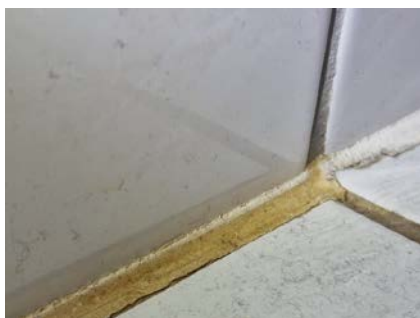
1. ETASJE > BAD

- Hulltaking er foretatt og det er påvist avvik i konstruksjonen.
- Det ble observert fuktmerker og svartsopp på bjelkelaget under sluk. Det ble ikke målt fukt på befaringsdagen.

Det er konstatert noe lekkasje rundt sluk.

- Badet må beregnes renovert. Det er konstatert noe lekkasje rundt sluk.

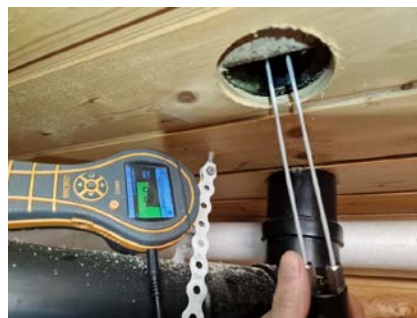
KJELLER > BAD

- Våtrommet må oppgraderes for å tåle normal bruk etter dagens krav.
- Det er ikke membran på vegger i våtsoner. Det mangler klemring i sluk. Rør til utslagskum er fuget/limet. Det er noen gjenstående rør etter en sentralstøvsuger. Merkbar luft under belegg. Det mangler tilluft til ventilen. Det ble målt høye fuktindikasjoner på befaringsdagen. Lokalt fall til sluk, ellers tilnærmet flatt.

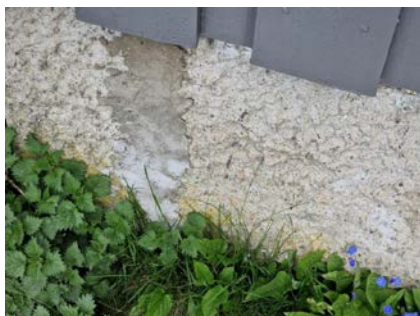
TG 2 Terrengforhold

- Det er avvik:
- Gårdsplassen er humpete og har en del sprekkdannelser.

Tilnærmet flat eiendom. Asfaltet gårds plass.
