Langbølgen 57, 1150 OSLO

**Lækker 3-roms på 75 m<sup>2</sup> med solrik  
innglasset balkong.**

# Tilstandsrapport

# Andelsnummer 138

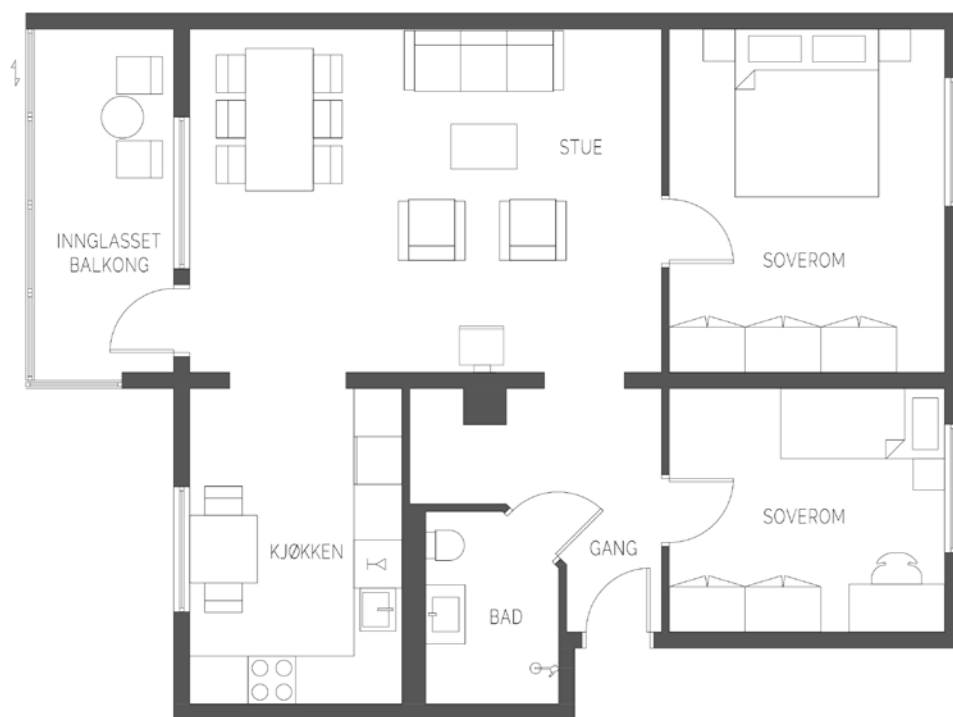
illustrasjonen er ikke en teknisk tegning og avvik kan forekomme.

Plantegningen er ikke i målestokk og noe avvik kan forekomme.

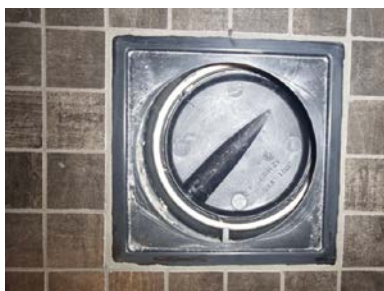
Hovedsluk er stålsluk med klemring for membran. Hovedsluk er plassert under servantskap. Hjelpesluk i dusjsonen. Membran/slukmansjett er synlig i hovedsluk og bak feielist ved dørterskel. Det foreligger garantibevis fra Membran & Linoleumservice Oslo, datert 21.12.2023, vedrørende legging av sveisemembran. Hovedsluk ble ikke skiftet i forbindelse med baderomsoppussingen.

Hjelpesluk.
