Levelveien 23, 1628 ENGELSVIKEN

**Innholdsrik enebolig | Attraktiv
beliggenhet | Nylig pusset opp |
Fine uteplasser**

Tilstandsrapport

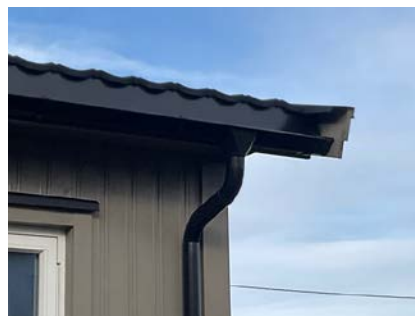
! TG 0 Veggkonstruksjon

Yttervegger i bindingsverk med stående kledning.

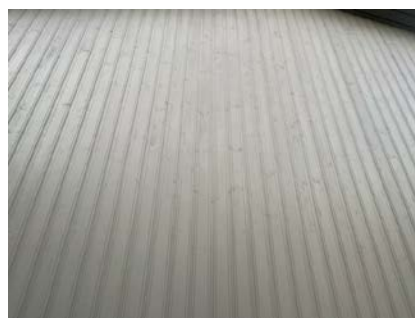
! TG 2 Takkonstruksjon/Loft

Punktet må sees i sammenheng med Takteking

- Andre tiltak:

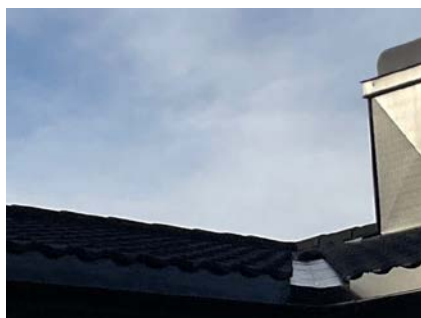
! TG 0 Nedløp og beslag

Takrenner og nedløp av plastbelagt stål fra 2021.

Tilstanden må overvåkes, og sees i sammenheng med alder beskrevet under «Taktekking».

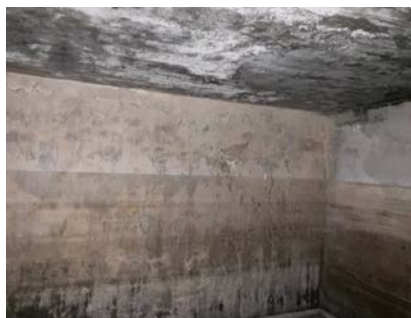
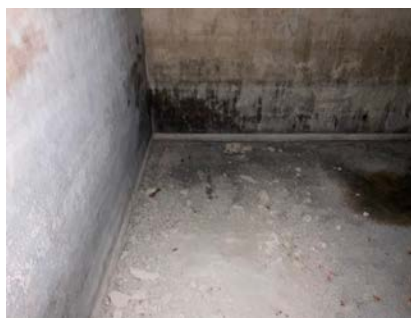
Vurdering av avvik:

- Det er manglende fuktsperre på bakken.

Noe synlig fukt til grunn.
Saltutslag observeres.

Det bør monteres fuktsperre til grunn, og det bør gjøres tiltak. Forholdet sees i sammenheng med avvik under «drenering».

Tilstanden må uansett alltid overvåkes i en krypkkjeller og spesielt ved store nedbørmengder. En krypkkjeller er betegnet som en risikokonstruksjon.

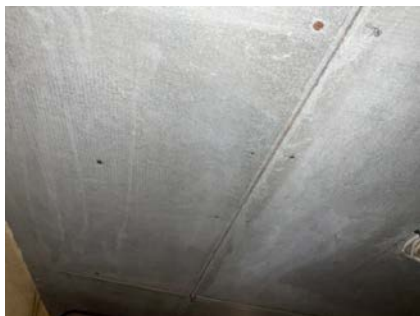
Vurdering av avvik:

- Det er påvist andre avvik:

- Det må foretas tiltak for å lukke avviket.

Eternittplater utgjør ingen fare så lenge de ikke skades/borres i etc., men det anbefales at de erstattes med et annet byggemateriale.

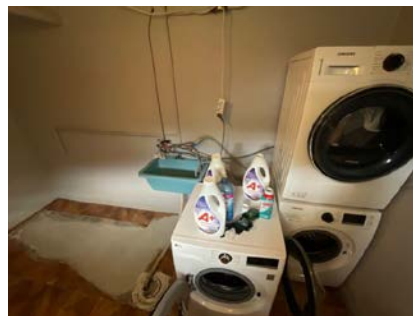
KJELLER > VASKEROM

TG IU Tilliggende konstruksjoner våtrom

Hulltaking med fuktmåling er ikke mulig da vannuttak ligger mot betongvegg.

- Våtrommet må totalrenoveres. Alle forhold med tettesjikt, våtsone, sluk m.m. må dokumenteres.

Kostnadsestimat: 100 000 - 300 000

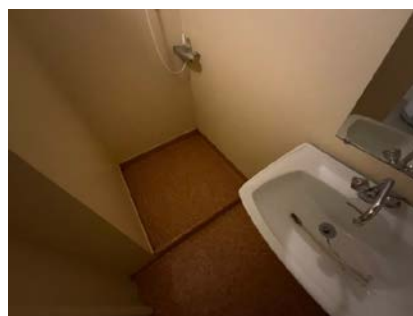
KJELLER > DUSJROM

TG IU Tilliggende konstruksjoner våtrom

Hulltaking med fuktmåling er ikke mulig da vannuttak ligger mot betongvegg.

Rommet fungerer med dagens tilstand og kan fungere med dagens tilstand. Tilstandsgrad 3 er gitt ut i fra at forskriften tilsier dette opp mot alder.

Kostnadsestimat: Over 300 000

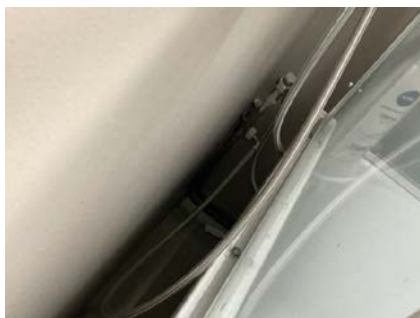
1. ETASJE > BAD

TG IU Tilliggende konstruksjoner våtrom

- Det er påvist at overflater har noe skader.

- Det må foretas lokal utbedring.

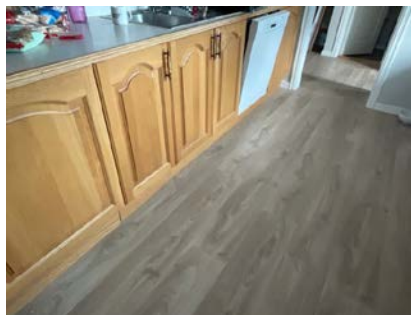
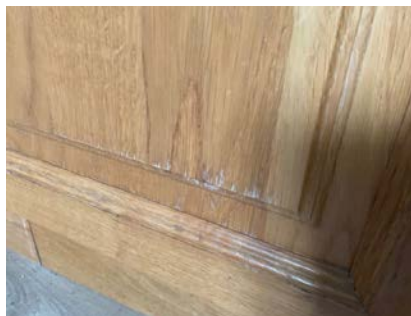
1. ETASJE > KJØKKEN

TG 2 Avtrekk

Ikke nødvendig med tiltak da den fungerer i dag, men grunnet alder kan skader plutselig oppstå.

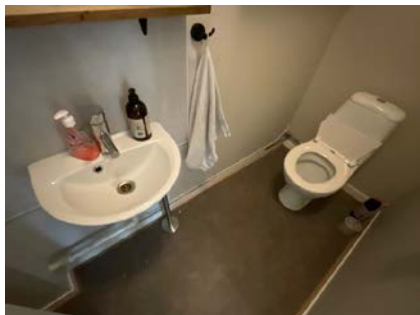
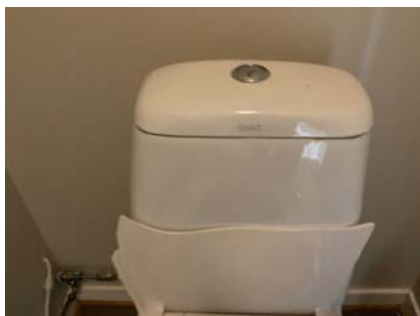
Vurdering av avvik:

- Det er påvist riss/sprekker/skader på toalett.
- Toalettrom har ingen ventilering fra rommet, NS 3600 krever mekanisk avtrekk for å kunne gi TG 0/1.

- Skadet utstyr må skiftes/utbedres.
- Mekanisk avtrekk bør etableres på toalettrom.

Kostnadsestimat: Under 10 000

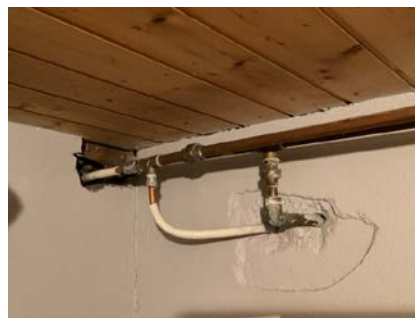
Vurdering av avvik:

Konsekvens/tiltak

- Det er ikke behov for utbedringstiltak siden anlegget fungerer i dag, men ut ifra alder kan skader plutselig oppstå på eldre anlegg.
- I forbindelse med oppgradering av våtrom vil det være naturlig med utskiftning av rør.

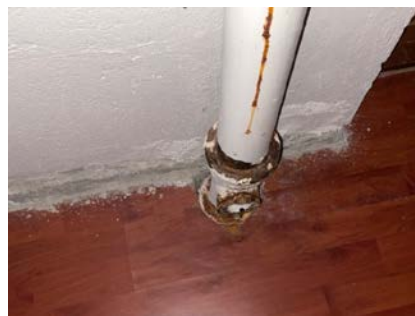
TG 2 Avløpsrør

Avløpsrør av plast og støpejern.

Vurdering av avvik:

- Mer enn halvparten av forventet brukstid er passert på innvendige avløpsledninger.
- Det er påvist at avløpsrør av jern har rustskader.

Konsekvens/tiltak

- Det må påregnes utskiftning av avløpsrør.
- Det er ikke behov for utbedringstiltak siden anlegget fungerer i dag, men ut ifra alder kan skader plutselig oppstå på eldre anlegg.
- I forbindelse med oppgradering av våtrom vil det være naturlig med utskiftning av rør.

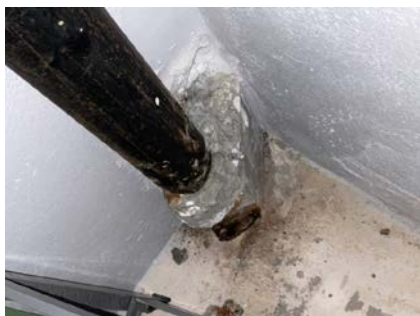
TG 1 Ventilasjon

Boligen ventileres naturlig.
Tilluft via klaffeventiler i yttervegger.

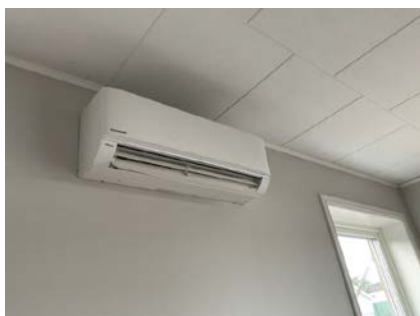
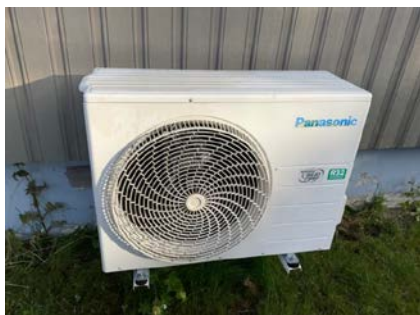
TG IU Varmesentral - 2

Tidligere oljefyr er frakoblet og ikke lenger i bruk.

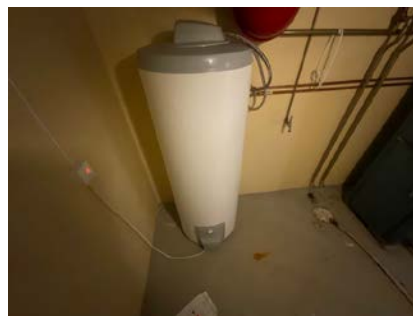
TG 2 Elektrisk anlegg

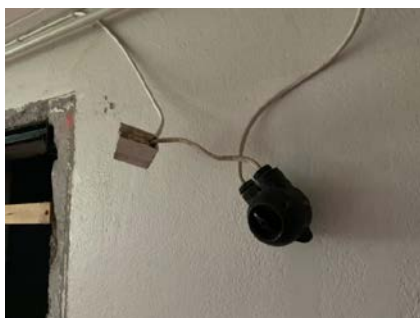
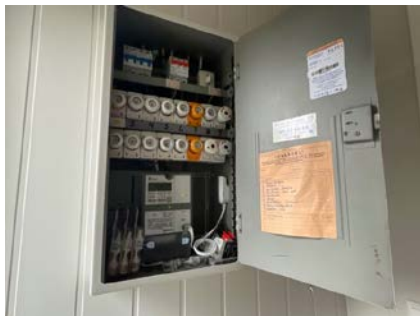
TG 1 Branntekniske forhold

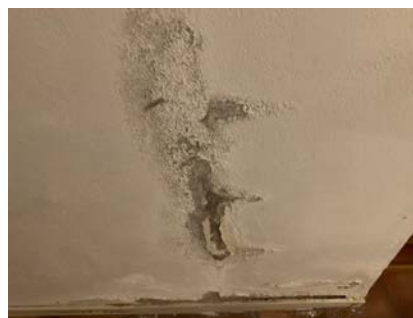
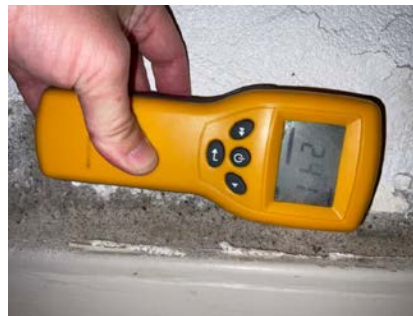
TG 2 Grunnmur og fundamenter

Grunnmur av plasstøpt betong og Leca.

- Grunnmuren har sprekke dannelser.

- Det må foretas lokal utbedring.

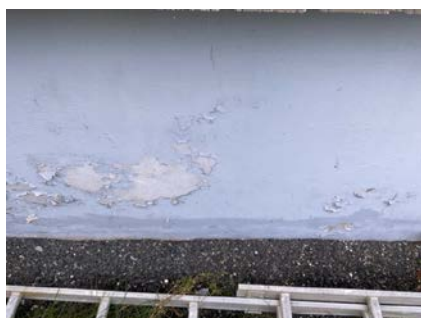
Terrenforhold

Relativt flat tomt.
Ikke fare for flom eller skred.
