Gressdalveien 68, 1747 SKJEBERG

**Arkitekttegnet ny helårshytte med  
vestvent utsikt til sjøen i stille og  
vakre omgivelser.**

## Velkommen til Gressdalveien 68!

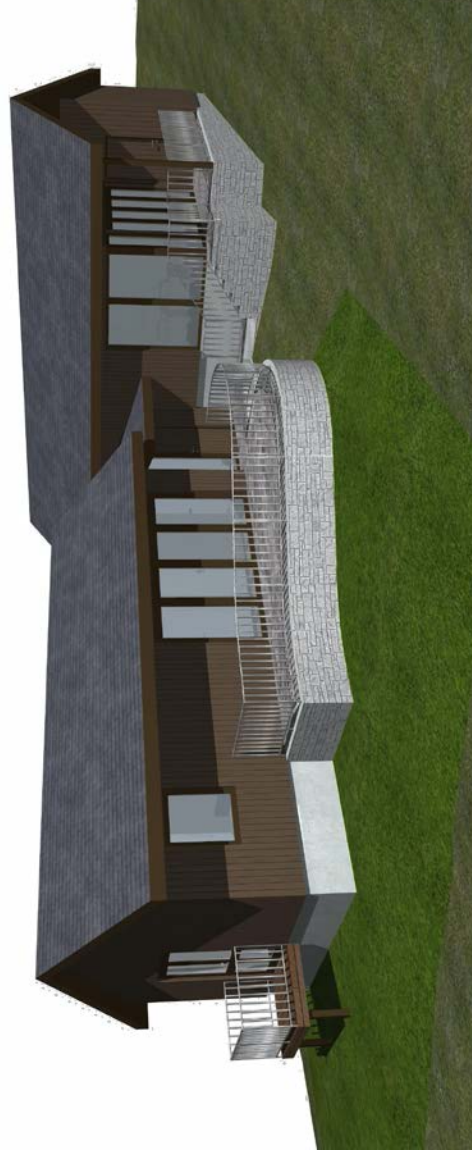
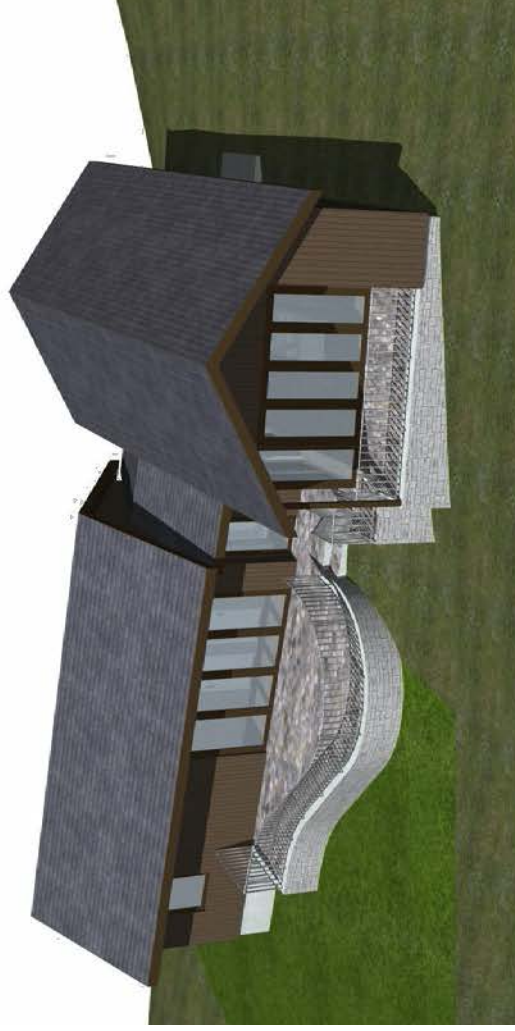
20157  
Gressdalveien 68  
**E-03 Perspektiv**  
Stenseth Gimmerud arkitekt AS

**SØKNADSTEGNINGER**  
Mayliss og Ole Øvind Moen  
Gnr/Bnr: 1109/204  
Gressdalveien 234, 1747 Skjoberg

Dato: 12.03.2021  
Mål:  
Tegn: groo  
Kont.: Arkitekt Per Stenseth

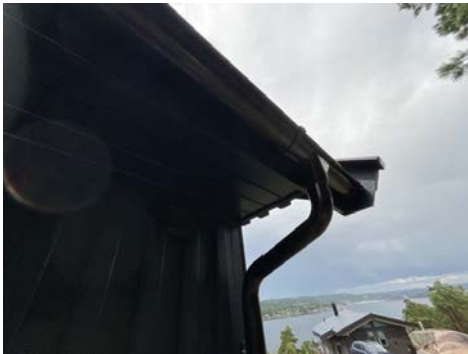
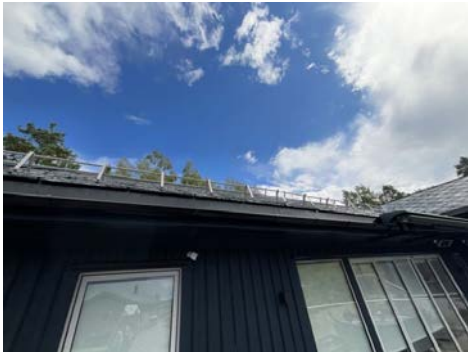
Takrenner, nedløpsrør og beslag av plastbelagt stål.

TG 3

Vurdering av avvik:

- Det mangler snøfangere på hele eller deler av taket, noe som var krav på byggemeldingstidspunktet.

Nedløp og beslag,TG3  
Takrenner, nedløpsrør og beslag av plastbelagt stål.  
Vurdering av avvik:  
- Det mangler snøfangere på hele eller deler av taket, noe som var krav på byggemeldingstidspunktet.  
- Det er montert snøfangere på fremsiden av hytta hvor det er terrasser/inngangsparti. Eiere gjorde et bevist valg å ikke benytte snøfangere på baksiden, siden dette uteområdet for eiere ikke har vært naturlig å oppholde seg vinterstid. Det er imidlertid krav om snøfangere på hele taket der hvor takvinkelen for skifer er mer enn 14 grader, og på bakgrunn av dette får hele denne bygningsdelen TG 3 etter NS 3600.  
Tiltak:  
- Det må monteres snøfangere for å oppfylle byggeårets krav.

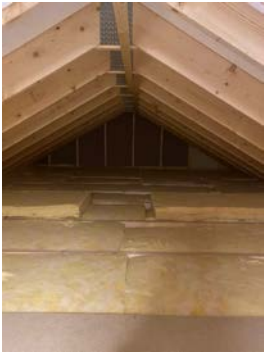
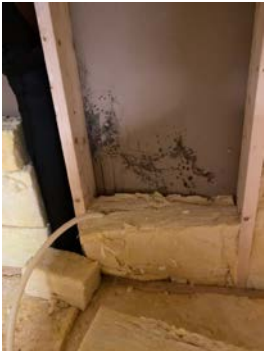
Takkonstruksjonen har sperrekonstruksjon i saltak utførelse. Loftsgulv er isolert med 250 mm mineralull iflg. bygningsmessig og teknisk beskrivelse.

Takkonstruksjonen er lukket uten mulighet for inspeksjon av undertak.

Det registreres misfargning på gipsplate i gavlvegg. Det ble ikke indikert noen unormale høye fuktverdier på befaringstidspunktet, men bør overvåkes jevnlig en periode fremover.

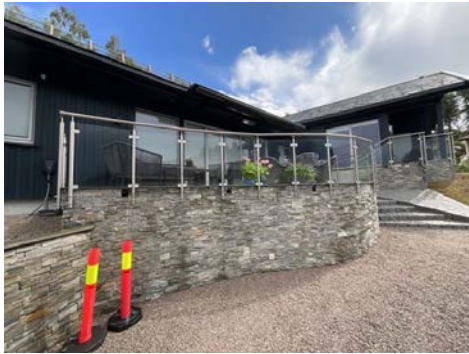
Terrasser oppført av murt Leca forblendet med naturskifer. Det er støpt gulv på oppfylt løs Leca og drenerende masser. Gulvet er belagt med frost sikre system fliser, og det er rekkverk i glass konstruksjon.

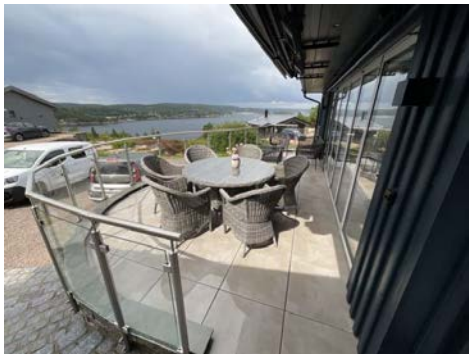
Terrasse ut fra soverom

**Balkonger, terrasser og rom under balkonger - 2** TG 1

Terrasse ut fra soverom. Gulvet er belagt med system fliser, og det er rekkverk i trekonstruksjon.

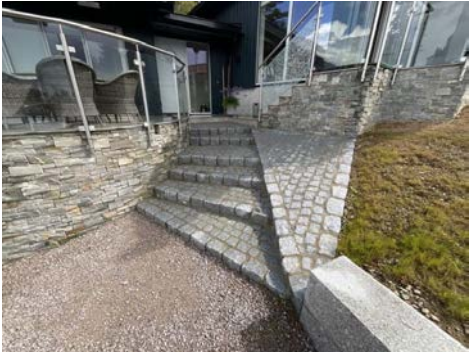
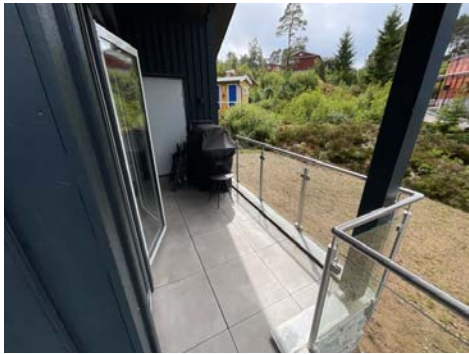
**Utvendige trapper** TG 1

Utvendig trapp av brostein/granitt.

Det var knust glass i rekkverket, men det opplyses at det knuste glasset skal skiftes før salg.

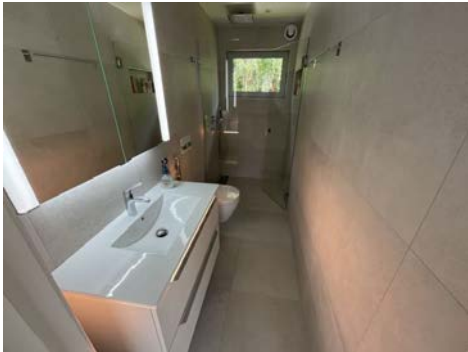
Aktuell byggeforskrift er teknisk forskrift 2017. Dokumentasjon: FDV dokumentasjon og bilder.

Det dusjes direkte på vegger og gulv, noe som på generelt grunnlag kan være en risikoløsning med hensyn til fukt i bakenforliggende og underliggende konstruksjoner.

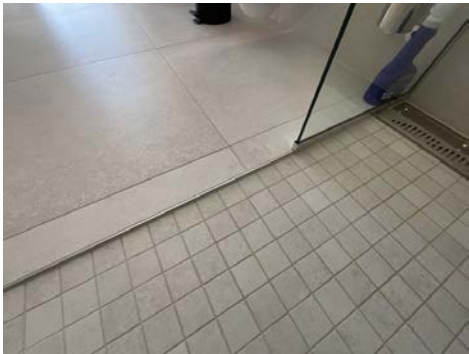
### Overflater Gulv

Gulvet er flislagt. Rommet har elektriske varmekabler.

### Vurdering av avvik:

- Det er påvist avvik i fallforhold til sluk i forhold til krav i forskrift på byggetidspunktet.

Overflater Gulv,TG2  
Gulvet er flislagt. Rommet har elektriske varmekabler.  
Vurdering av avvik:  
- Det er påvist avvik i fallforhold til sluk i forhold til krav i forskrift på byggetidspunktet.  
- Det registreres fall mot sluk, både innenfor og utenfor nedsenk, men fallet er mindre enn 1:100, og

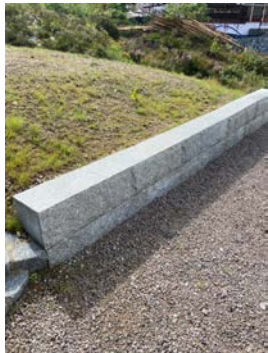
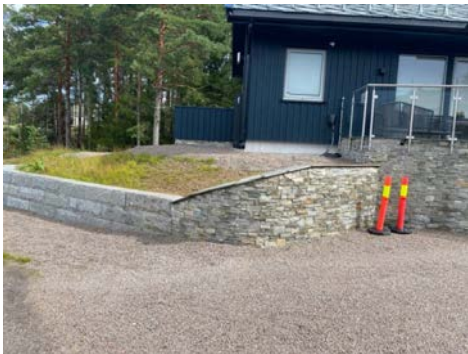
Forstøtningsmurer er av naturstein og murt støttemur forblendet med naturskifer.

Vedlikehold ol;  
Nivåforskjell på mer enn 0,5 meter der det er hardt underlag som betong, asfalt, steinheller og lignende, må sikres med rekkverk, gjerde, tett vegetasjon eller liknende slik at fallskader forebygges.
