Velkommen til Dælenenggata 40D - en lys og innbydende 3-roms med balkong, beliggende i byggets 2. etasje.

# Tilstandsrapport

## BOLIGBYGG MED FLERE BOENHETER

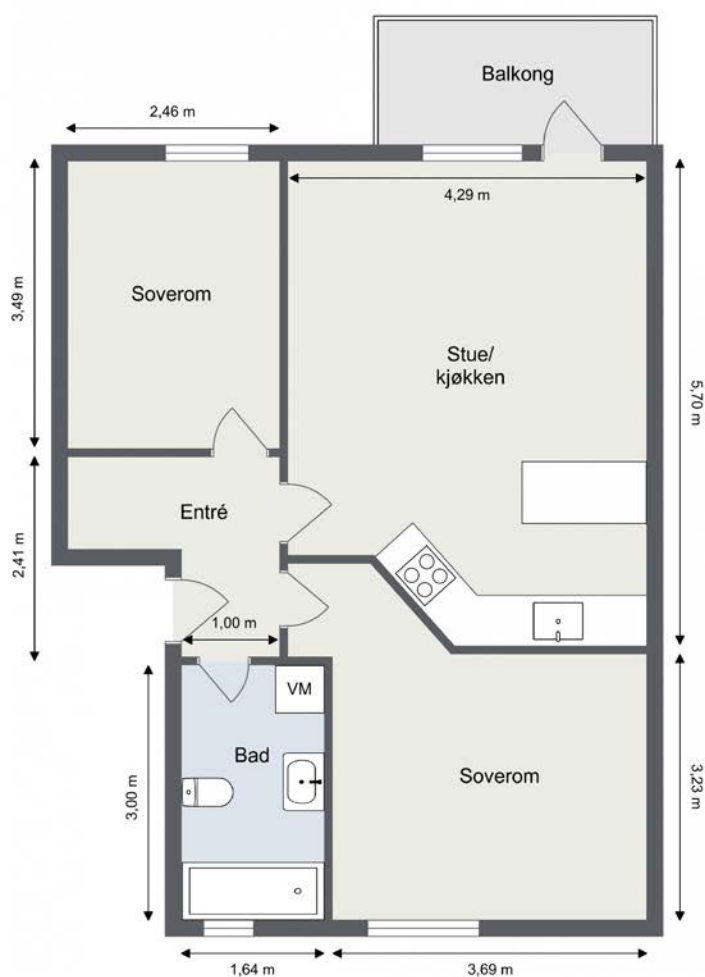
Andelsnr. 45

Vær oppmerksom på at dette er en illustrasjon av boligens planløsning med omtrentlige mål. Faktiske målinger på stedet kan avvike og målene er ikke juridisk bindende.  
Utført av Makeløs AS.

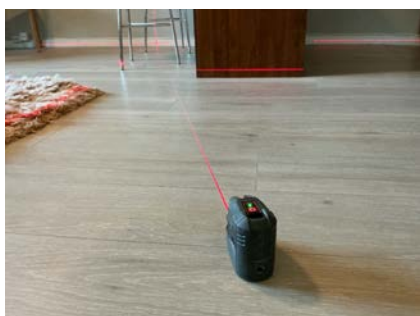
Nivellering stue/kjøkken, avvik ca. 15-30 mm., samt kul på midten.

- Det er målt høydeforskjell på mellom 15-30 mm gjennom hele rommet. Tilstandsgrad 2 gis med bakgrunn i standardens krav til godkjente måleavvik.
- Målt høydeforskjell på over 30 mm gjennom hele rommet. Tilstandsgrad 3 gis med bakgrunn i standardens krav til godkjente måleavvik.

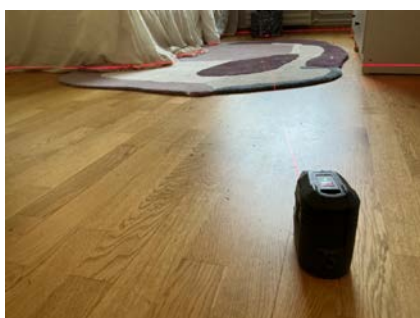
Nivellering soverom, avvik ca. 30 mm gjennom hele rommet

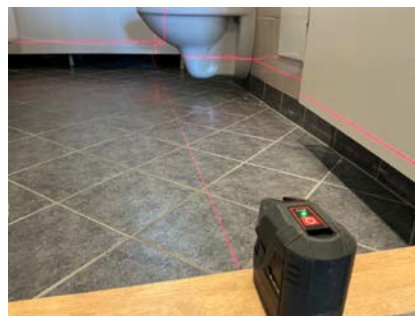
- Det er påvist at flisfuger har riss/sprekker.
- Det er påvist at noen fliser har bom (hulrom under).
- Det er avvik:

- Slike riss/sprekker kan indikere bakenforliggende fuktskader, og konstruksjonen bør observeres jevnlig for å vurdere utvikling.
- Tiltak:

- Selv om bom eller hull lyd ikke alltid er et umiddelbart problem, bør det overvåkes nøye for eventuell utvikling i sprekker i flisfuger e.l., oppstår dette må en foreta tiltak for å begrense utviklingen.

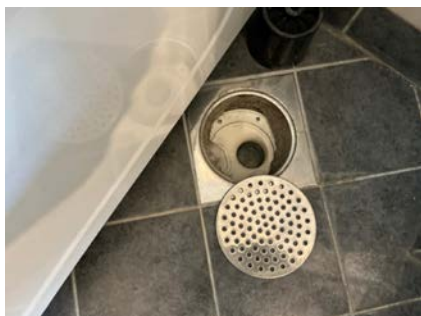
- Det er ikke påvist tilfredsstillende løsning for å synliggjøre lekkasje fra innebygget sistene.

- Det må gjennomføres ytterligere undersøkelser.
- Det må gjøres tiltak for å lukke avviket.
- Uten dreneringsløsning/lekkasjesikring kan lekkasjer pågå over lang tid uten å bli oppdaget. Dette kan føre til omfattende fuktskader i omkringliggende byggematerialer.

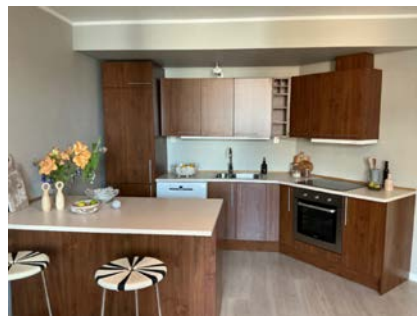
- Det er avvik:

Det anbefales å montere waterguard og komfyrvakt. Noe fremtidig vedlikehold må forventes.

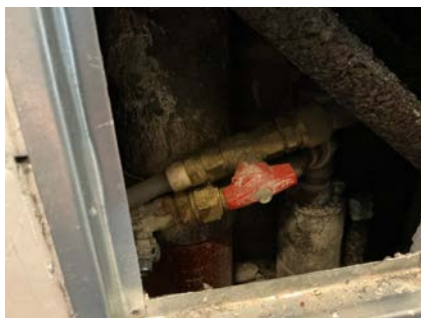
Innvendige vannledninger er av plast (rør i rør).

- Det er påvist at eventuelt lekkasjevann fra rør i rør system ikke ledes til sluk eller annen kompenserende løsning.

- Det bør foretas tiltak på anlegget som sikrer bedre løsning på eventuelt lekkasjevann fra rør i rør system.
