# Tilstandsrapport

📍 Rådmann Paulsens gate 4, 1461 LØRENSKOG

# gnr. 101, bnr. 192, snr. 48

Befaringsdato: 12.03.2024

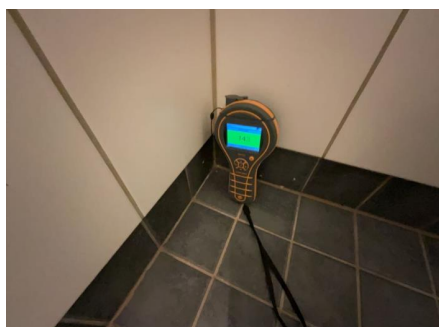
## ! TG 2 Overflater vegger og himling

På vegg er: Fliser.

I himling er: Malte plater.

Det dusjes direkte på gulv/vegg, noe som gir økt belastning på konstruksjonene. Ved enkle fuktsøk registrerte jeg ingen unormale verdier.

Det er ei sprukket sokkelflis i dusjhjørne.

Fremstår å være kosmetisk, men anbefales skiftet.

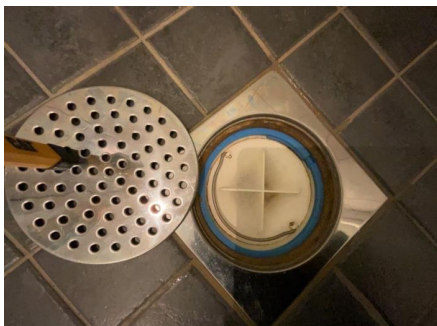
### ! TG 1 Sluk, membran og tettesjikt

Plastsluk.

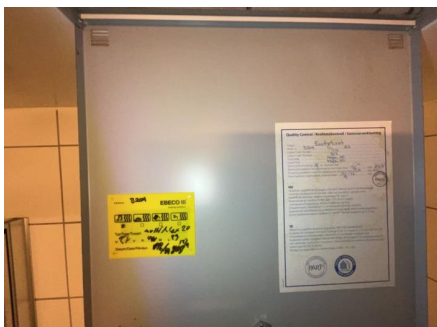
### ! TG IU Tilliggende konstruksjoner våtrom

Badet er prefabrikkert baderoms-kabin, hulltaking er ikke foretatt.

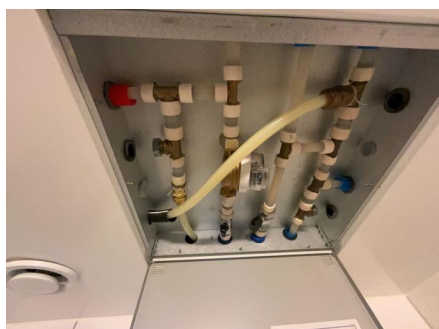
### ! TG 1 Vannledninger

Synlige vannrør i: Plast, rør-i-rør. Innvendig hovedstoppekran og vannmåler er plassert i himling på bad. Anlegget er ikke teknisk vurdert. Jeg er ikke VVS fagmann, kontakt rørlegger for evt. nærmere kontroll av anlegget. Bunnledningene og utvendige ledninger er nedgravd og ikke tilgjengelig for inspeksjon.

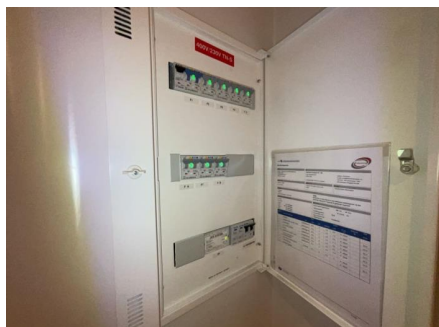
### ! TG 1 Elektrisk anlegg

El-anlegg med automatsikringer. I hovedsak skjult ledningsnett. Sikringsskapet er plassert i gang. Det lokale eltilsyn utfører tilsyn med elektriske anlegg etter
