Linneavegen 14A, 2322 RIDABU

## Nøkkelinformasjon

# DITT NYE HJEM!

## 6. Hovedrapport

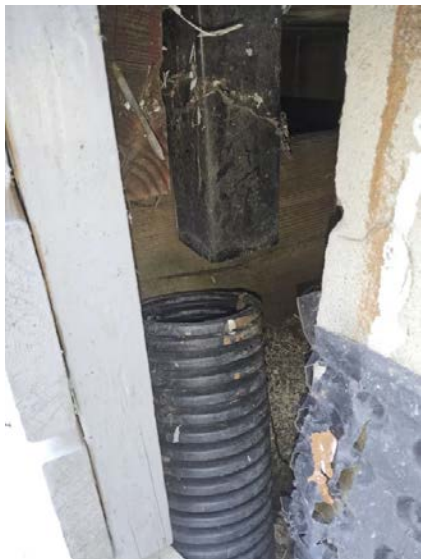
### 6.1 Drenering

Taknedløp ved terrasse er ikke ført til drenerør.

Terrengfallet rundt bygningen er stedvis mindre enn anbefalt. Basert på en helhetlig skjønnsvurdering så vurderes forholdet til å ikke utgjøre en vesentlig forhøyet risiko for økt fuktbelastning på bygningen. Det registreres ett taknedløp som er avsluttet over bakken uten utkast. Det registreres enkelte revner/skader i utvendig fuktsperre.

Taknedløp bør føres til drenerør, slik at takvannet kontrollert blir ført bort fra bygningen. Skadet fuktsperre bør utbedres.

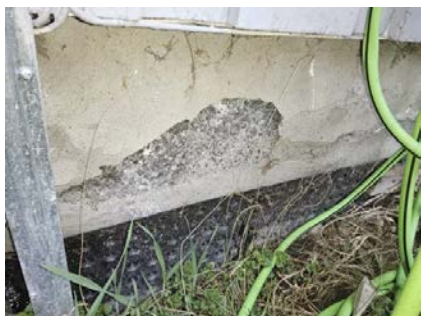
### 6.2 Grunnmur og fundament

Det registreres avskalling av murpuss på grunnmuren.

Avskalling av maling/murpuss observeres stedvis på grunnmuren, pussavskalling kan medføre redusert værbeskyttelse og økt risiko for fuktinntrenging. Eksakt årsak er ukjent.

For å hindre fuktinntrekk/frostspreng, anbefales en gjenpussing.

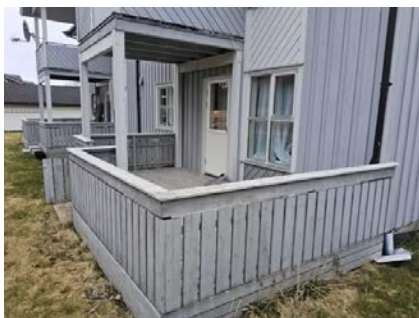
### 6.3 Balkong, terrasse, platting

Sørvendt terrasse.

| Det registreres skjevheter i konstruksjonen, markterasse er lagt direkte på bakken uten frostsikring, og bevegelser pga. tele i bakken må påregnes. Terrasse med tilhørende rekkverk har synlige symptomer på slitasje/elde. | |

| Overflatebehandling bør påregnes. | |

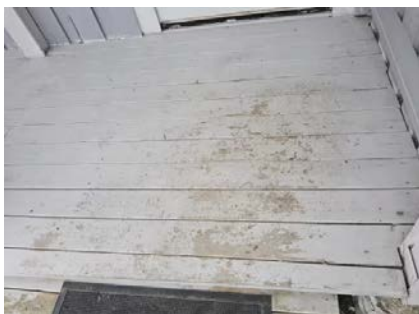
## 6.4 Balkong, terrasse, platting: Inngangsparti

Slitte terrassebord.

| Overflatebehandling må påregnes. | |

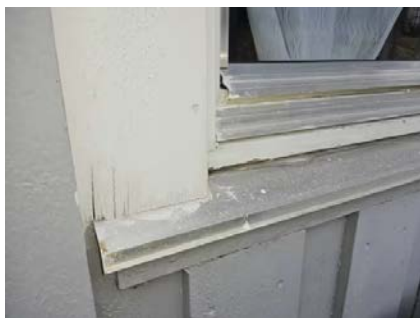
## 6.5 Vinduer og dører

Det er lav/ingen klaring mellom utvendig listverk og beslag under vinduet.

| Beskrivelse | |
|---|---|
| Enkelte vindu tar i karm og har behov for justering. Karmen er værslitte. Det er lav/ingen klaring mellom utvendig listverk og beslag under vinduet, forholdet kan føre til fuktoppsug i treverket, forkorte levetiden og vanskliggjør overflatebehandling. | |

| Beskrivelse | |
|---|---|
| Overflatebehandlinger må påregnes og justeringer/smøring anbefales. | |

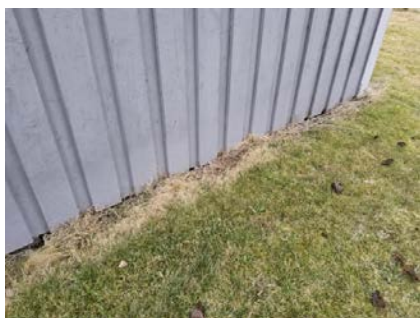
## 6.6 Yttervegger

Kledning på bod er avsluttet nærme bakken.

| Type fasade | Stående kledning |
|---|---|
| Bordkledningen på bod er avsluttet for nærme bakken med påfølgende fare for nedfukting og skader over tid. Kledningen er stedvis værslitt. | |

| Type fasade | Stående kledning |
|---|---|
| Rengjøring og overflatebehandling må påregnes. | |

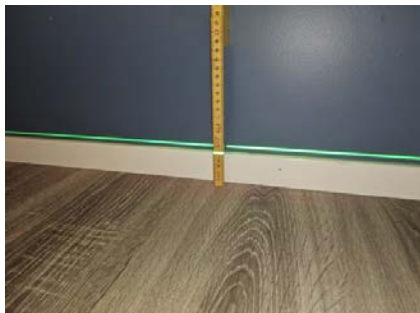
## 6.7 Etasjeskille og gulv på grunn

Etasjeskille er kontrollert med nivelleringslaser.

Med bruk av nivelleringslaser ble det registrert lokalt avvik i stue/kjøkken innenfor 2 meter på mellom 10 og 20 mm. Årsaken til skjevhetene er ikke kjent.

Det vurderes at det ikke er behov for umiddelbare tiltak, men ved eventuell legging av nytt gulv som stiller krav til planhet av underlaget, bør avretting påregnes.

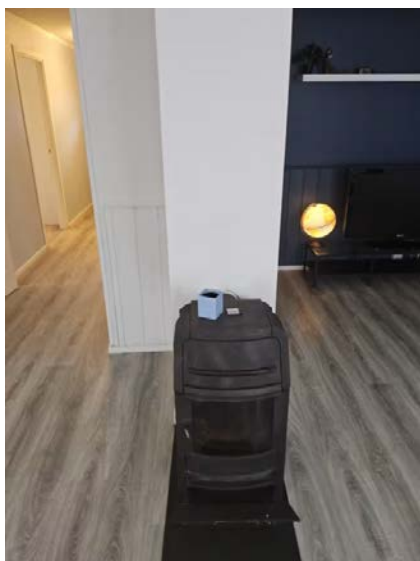
## 6.8 Ildsted/Skorstein innvendig i boligen

Vedovn med glassdør i stue.

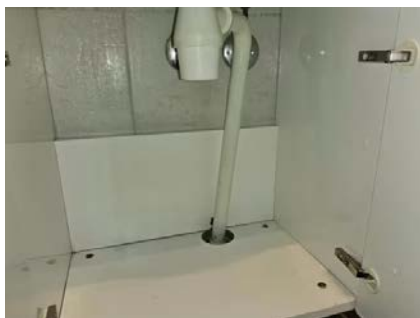
## 6.11 Avløpsrør

Leiligheten har synlige avløpsrør av plast.

| Det er flere boenheter i bygget og kontroll om kloakk er luftet over tak er ikke foretatt. Det er ikke påvist noen stakeluke i boenheten. Staking kan i enkelte tilfeller utføres via sluk eller andre installasjoner med avløp. | |

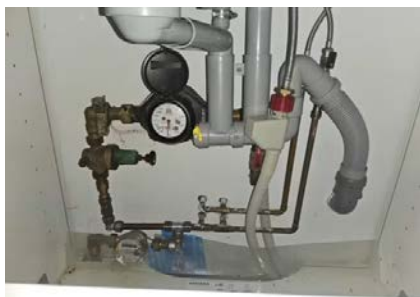
## 6.12 Vannledninger

Leiligheten har synlige vannrør av kobber.

| Vannrør er fra byggeåret og har nådd en alder hvor det vil være økt risiko for lekkasjer. | |

| Det ble ikke registrert behov for tiltak, men med tanke på alder kan skader plutselig oppstå på vannrør av eldre årgang. Ved eventuelle oppgraderinger av våtrom/kjøkken vil det være hensiktsmessig å skifte vannrør. | |

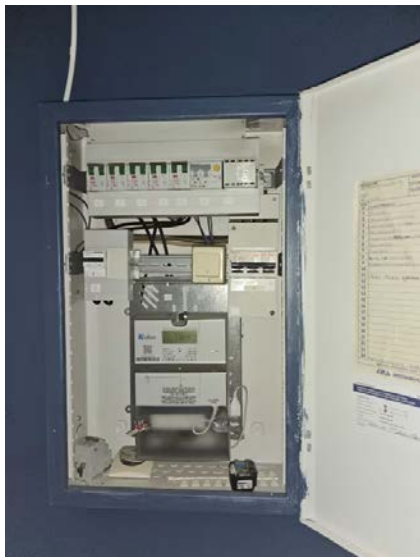
## 6.13 Elektrisk

Sikringsskap er plassert i stue.

Samsvarserklæring på utført arbeid bør fremskaffes, alternativt så bør det gjennomføres en utvidet el-kontroll av en elektrofaglig person og nødvendige tiltak vurderes deretter.

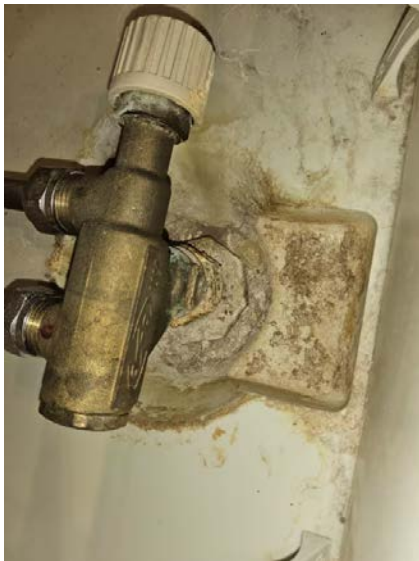
## 6.14 Varmtvannsbereder

Det registreres korrosjon på rørkoblinger på berederen.

| Berederen er over 20 år og har derfor usikker restlevetid, det registreres korrosjon på rørkoblinger på berederen. | |

| En utskifting av bereder som følge av oppnådd alder/( over 20 år) er påregnelig. | |

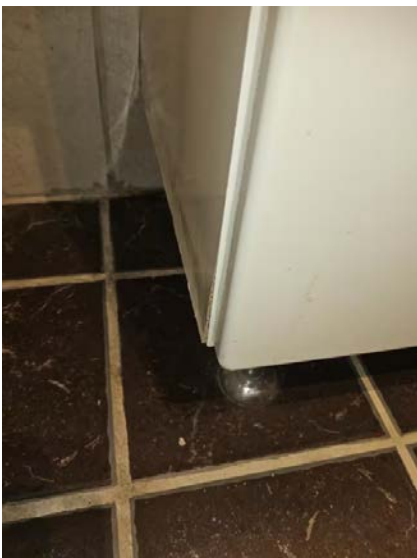
Fuktskader på servanttinnredning.

| Baderomsinnredningen har fuktskader på grunn av vannsøl. | |

| Fuktskadet servantskap bør utbedres. | |

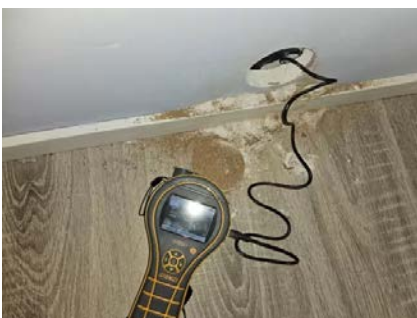
Bilde fra fuktmåling i veggkonstruksjon.
