# Tilstandsrapport

Boligbygg med flere boenheter

Arnold Tranaas' vei 85, 7900 RØRVIK

Oppdragsnr.: 18795-1521

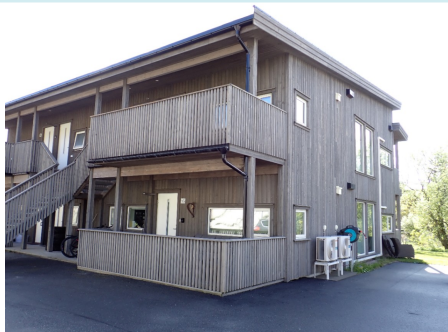
Boligen er oppført på støpt plate på mark.  
Hovedkonstruksjon over er av bindingsverk utvendig kledd medstående trekledning.  
Tak med svakt pulttaksform er tekket med papp.  
Vinduer består av 3 lags glass. Etasjeskillet av trebjelkelag.

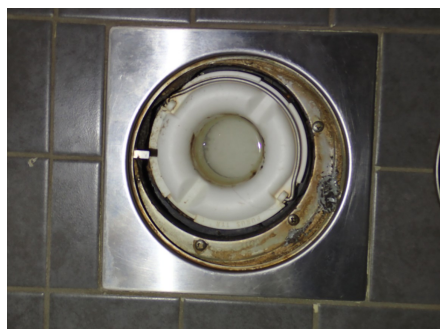
Det er plastsluk og smøremembran med ukjent utførelse.  
Ved inspeksjon av sluk registreres det at slukmansjett er klemte til sluket med slukets klemring. Ingen symptomer på skader er registrert på befaringsdagen.

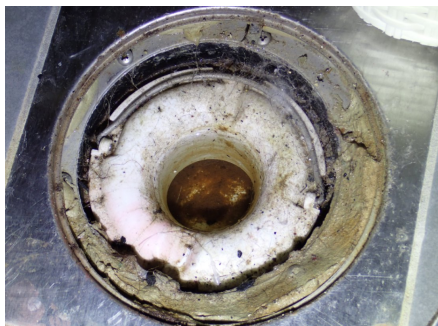
Det er plastsluk og smøremembran med ukjent utførelse.  
Ved inspeksjon av sluk registreres det at slukmansjett er klemt til sluket med slukets klemring. Ingen symptomer på skader er registrert på befaringsdagen.
