# Tilstandsrapport

Selveierleilighet (i blokk)

Sandsliåsen 57J , 5254 SANDSLI

Befaringsdato: 10.02.2026

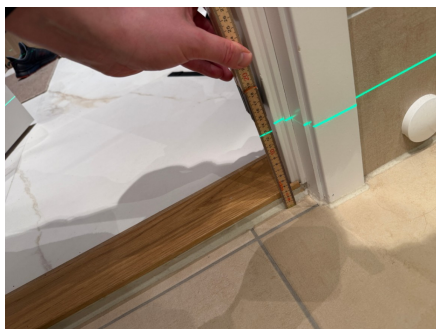
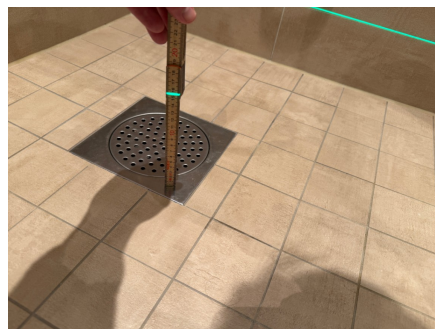
#### TG 0 Overflater Gulv

Det ble 25 målt mm nivåforskjell fra topp slukrist til topp flis ved dørterskel. Ved enkel funksjonstest rant vann til sluk.

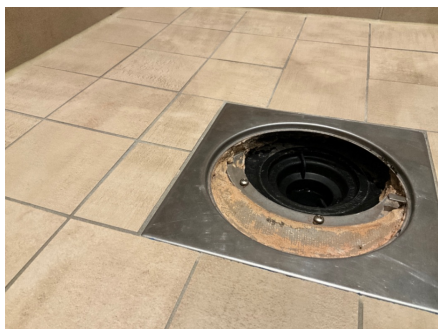
#### TG 0 Sluk, membran og tettesjikt

Plastsluk med vannlås. Synlig klemring i sluk. Smøremembran.

Vannlås er plassert noe usentrisk i forhold til slukrist.

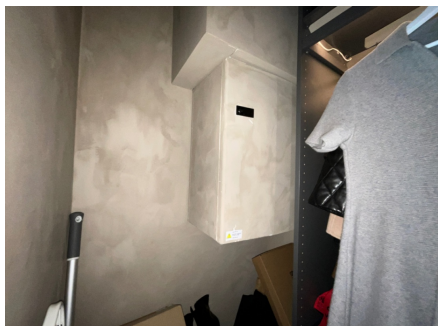
### Ventilasjon

Balansert ventilasjonsanlegg med varmegjenvinner.

Aggregat er plassert i walk-in-closet.

Anlegget er kun enkelt, visuelt kontrollert. Det anbefales å foreta service og filterbyte etter leverandørens anbefalinger.

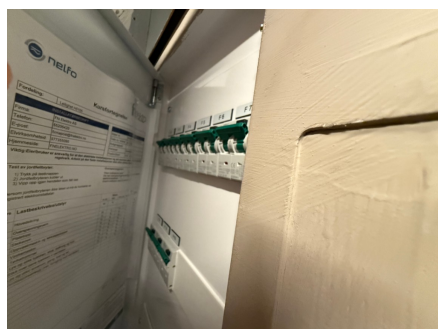
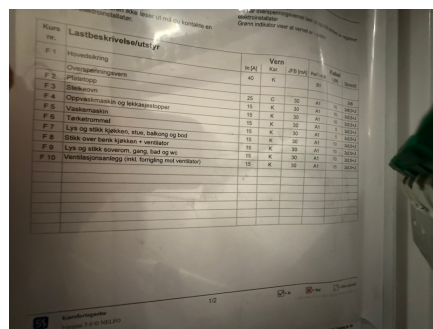
### ELEKTRISK ANLEGG

Sikringsskap er plassert i walk-in-closet.

Automatsikringer (jordfeilautomater).

Sikringsskapet inneholder hovedbryter på 40A, 1 kurs på 25A og 8 kurser på 15A.

Ved eierskifte anbefales det alltid at det elektriske anlegget inspiseres av registrert elektroinstallatør, særlig dersom det ikke foreligger nyere kontrollrapport eller dokumentasjon. Eier har ansvar for at anlegget til enhver tid tilfredsstiller gjeldende forskrifter, og at det brukes i samsvar med produsentens anvisninger.
