# Enderekkehus med fantastisk beliggenhet

Plantegning godkjent rammetillatelse for utbygging

Befaringsdato: 22.01.2026

Rapportdato: 27.02.2026

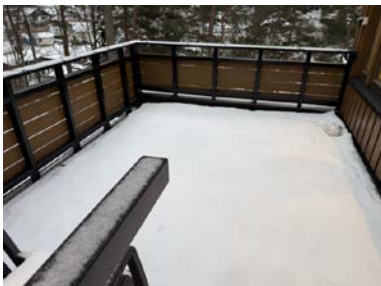
- Balkonger/terrasse er snødekt og derfor ikke nærmere vurdert.
- Mer enn halvparten av forventet brukstid er passert på tettesjikt/membran.

Terrasse med utgang fra stue

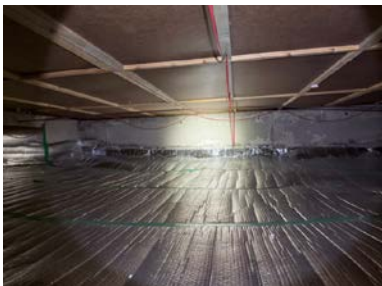
Krypkjeller med nedgang gjennom luke i gulv fra bod. I krypkjeller er det lagt aluminiumsfolie i grunnen for å hindre fuktopptak. I tillegg er det lagt varmekabler og fuktsensorer som kontrolleres årlig av eksternt firma. Det er montert godt med ventiler i grunnmur av betong.

Oversikt over krypkjeller

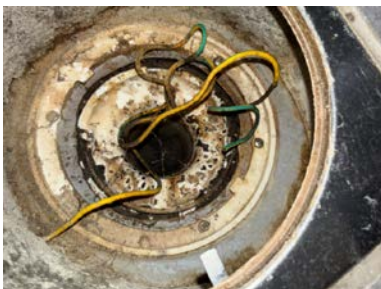
- Det er viktig å merke seg at levetiden til en membran varierer basert på kvalitet, installasjon og bruk. Eldre membraner kan bli sprø og sprekke opp, noe som fører til at de mister sin vanntettende funksjon. Dette kan resultere i vannlekkasjer gjennom vegger og gulv og fuktskader.
- Når sluket har begrenset tilgang, er det vanskelig å rengjøre sluket og å inspisere den for å oppdage skader i membranen/fuger rundt sluket, som er avgjørende for å forhindre lekkasjer.

Hovedsluk

Membranløsningen bør følges opp og vurderes for eventuell utskifting, da mer enn halvparten av forventet brukstid er passert.

Dersom tiltak ikke gjennomføres, øker risikoen for lekkasjer og fuktskader i konstruksjonen.

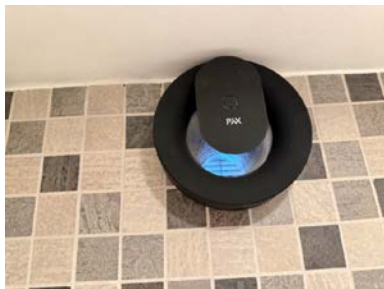
Elektrisk vifte som går konstant på 60 % (justerbart) og som øker automatisk ved bruk av badet. Avtrekksvifte går mot yttervegg.

Avtrekksvifte fra badet

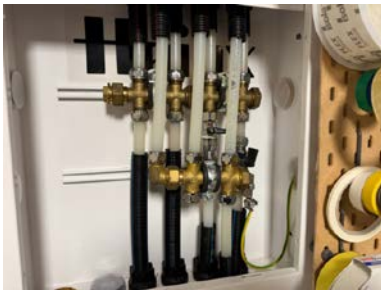
- Det er påvist at eventuelt lekkasjevann fra rør i rør system ikke ledes til sluk eller annen kompenserende løsning.

Dagens eier har montert føler for registrering for eventuelt fuktighet i skapet.

Rør i rør skap

- Det bør foretas tiltak på anlegget som sikrer bedre løsning på eventuelt lekkasjevann fra rør i rør system.

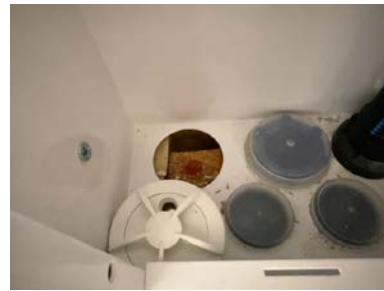
Viser manglende avløp, samt sensor

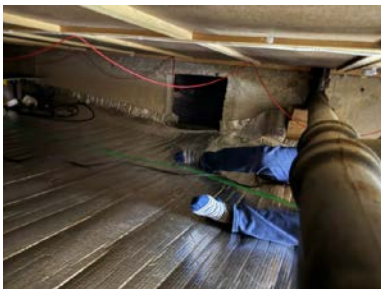
Avløpsrør er lagt under bjelkelag i krypkjeller og ligger åpne med god mulighet for kontroll.

Viser avløpsrør i krypkjeller

- Det er ikke behov for utbedringstiltak siden anlegget fungerer i dag, men ut ifra alder kan skader plutselig oppstå på eldre anlegg.
