Vestre Narjordet 43, 2550 OS I ØSTERDALEN

**Sjarmerede eiendom med hus, verksted, uthus og påbegynt anneks. Romslig og skjermet eiendom på drøyt 3,5 mål.**

**Salgsobjekt:** Enebolig  
**Eierform:** Eiet  
**Byggeår:** 2008  
**BRA-i/BRA Total** 67/238 kvm  
**Tomtstr.:** 3568.9 m²  
**Soverom:** 1  
**Gnr./bnr.** Gnr. 97, bnr. 93  
**Oppdragsnr.:** 1705250064

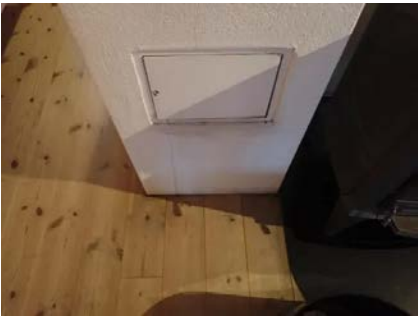
Oversiktsbilde.

| Oppsummering av ildsted/skorstein | TG-2 |
|---|---|
| -Det er ingen ubrennbar plate på gulvet under sotluken.<br>-Pipemur og brannmur har noen mindre riss. Disse vurderes ikke av noen betydning, og tiltak er ikke nødvendig i dag.<br>-Det er et lite rennemerke fra sotluken som anses av mindre betydning. Det er montert pipehatt over pipe som skal gi skydd mot inndriv av nedbør. | |

| Oppsummering av ildsted/skorstein | TG-2 |
|---|---|
| -Ubrennbar plate på gulv under sotluke må etableres for å lukke avviket. Denne skal strekke 30 cm i horisontal avstand ut foran sotluka. | |

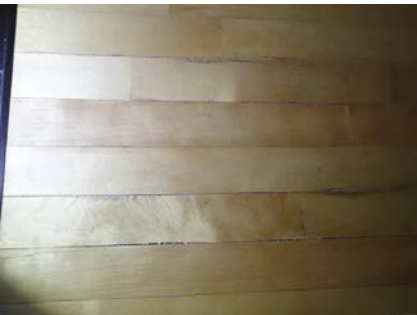
Sprekker i benkeplate.

| Oppsummering av overflater og innredning | TG-2 |
|---|---|
| -Benkeplaten bærer preg av noe fuktinntrekk og slitasje som følge av dette, da det er registrert oppsprekninger i overflaten.<br>-Det er noen skader i plastplate på vegg. | |

| Oppsummering av overflater og innredning | TG-2 |
|---|---|
| -Innredning og overflater fungerer med dagens tilstand, men for å lukke avviket må benkeplaten utbedres eller skiftes, samt at skadde plastplater må skiftes. | |

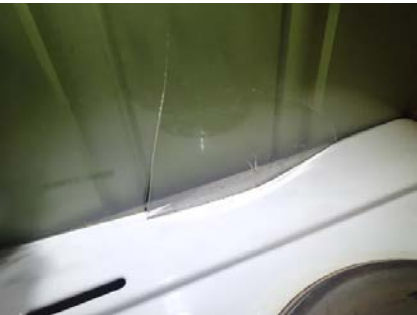
Skade i plasplate.

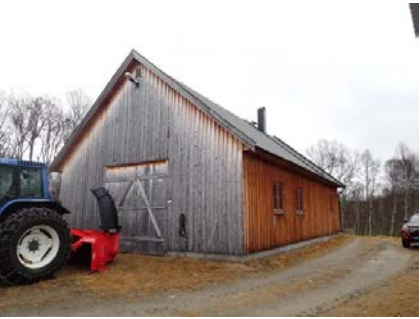
6.21 Øvrig: Verksted, byggemåte og utvidet beskrivelse

Generell beskrivelse:  
Verkstedbygg oppført over to plan. Grunnmur er oppført av lettklinkerblokker, og det er støpt gulv i varm del. Veggkonstruksjon er delvis isolert og er oppført av reisverk. Fasader er kledd med stående panel. Taket har saltaksform og er tekket med papp. Etasjeskiller er av trebjelkelag. Vinduer er med 2-lags isolerglass.

- Bygningen har malt hovedytterdør.
- Verkstedhallen har sidehengslede porter av tre. Porten er misfarget, men har ingen synlige skader.
- Innvendig er det dører av tre.

- Renner og nedløp er utført i lakkert metall. Det blir registrert buling i nedløpsrør som symptom på frostspreng. Funksjonstest er ikke foretatt.
- Taket er tekket med papp. Det er noe mosegroing på vannbordene på taket, men ikke registrert synlige skader.

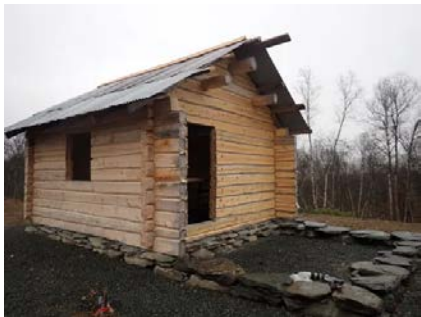
### 6.23 Øvrig: Anneks, byggemåte

Anneks oppført i én etasje. Grunnmur er oppført i gråstein. Veggkonstruksjon er oppført i tømmer. Taket har saltaksform og er midlertidig tekket med metallplater.
