Slåttengvegen 17, 5514 HAUGESUND

**Moderne rekkehus over to plan | 3
soverom og 2 bad | Familievennlig
beliggenhet nær Tornesvatnet**

Tilstandsrapport

REKKEHUS

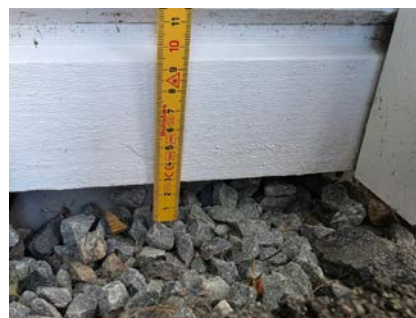
For liten avstand mellom kledning og terreng øker risikoen for fuktoppsug, råteskader og mugg-/soppvekst, noe som kan gi redusert levetid på kledning og veggkonstruksjon. Avstanden mellom terreng og underkant kledning bør økes til minimum ca. 100 mm, og helst rundt 300 mm, i tråd med SINTEF Byggforsk Byggdetaljer 542.101.

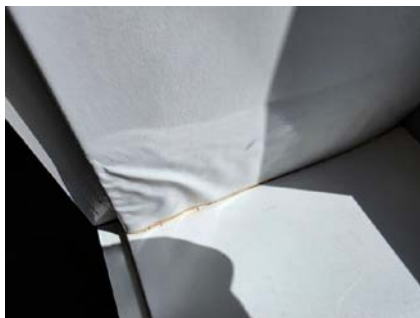
Det er påvist fuktskadede utforing på soverom. Eier opplyser at skaden skyldes fuktinntrengning i forbindelse med at vindu har stått i luftestilling.

Fuktpåvirket utforing

Fuktskader kan føre til svekkelse av materialer og misfarging. Skadet utforing bør skiftes. Årsak til fuktinntrengning bør vurderes for å begrense gjentakelse.

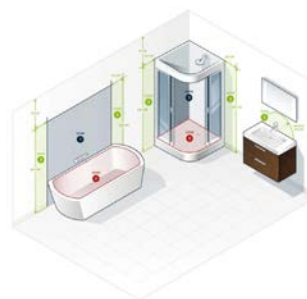
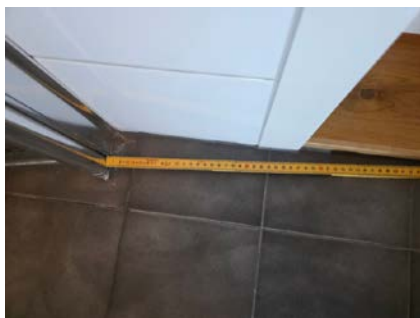
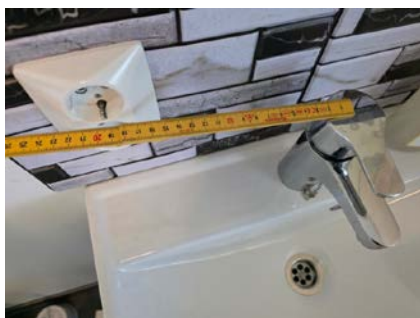
2. ETASJE > BAD

TG 2 Overflater Gulv

Bom under fliser kan forekomme uten at det nødvendigvis foreligger en skade eller mangel. Dersom omfanget øker eller det oppstår symptomer som sprekker i fuger eller løse fliser, kan dette indikere redusert vedheft og behov for tiltak. Det anbefales å følge med på utviklingen. Ved tegn til redusert vedheft, som sprekker i fuger eller løse fliser, bør det utføres utbedring ved utskifting av berørte fliser.

Manglende synlig oppbrett og dokumentasjon medfører usikkerhet knyttet til om krav til høydeforskjell mellom topp slukrist og topp membran ved terskel er ivaretatt. Dette kan øke risiko for vannutrenning fra våtrom ved lekkasje eller søl. Forholdet bør avklares ved nærmere undersøkelser.

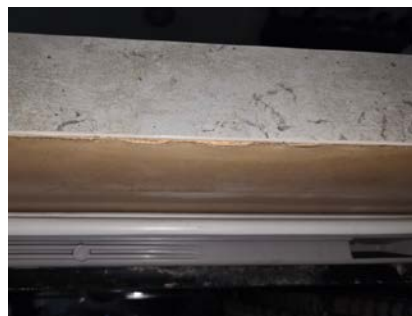
Det er påvist begynnende fuktsvelling på benkeplate ved oppvaskmaskin.

Fuktsvelling indikerer fuktpåvirkning og kan medføre videre nedbrytning av benkeplaten dersom forholdet ikke utbedres. Forholdet bør utbedres for å hindre videre utvikling. Det bør kontrolleres og sikres mot fuktpåvirkning fra oppvaskmaskin.

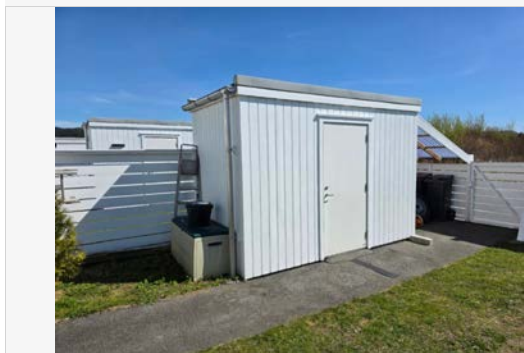
Bod

Registrert avvik er bordkledning går stedvis nesten helt ned i terreng
