**Salgsobjekt:** Landbruk  
**Eierform:** Eiet  
**Byggeår:** 1926  
**BRA-i/BRA Total** 149/693 kvm  
**Tomtstr.:** 486500 m<sup>2</sup>  
**Soverom:** 4  
**Gnr./bnr.** Gnr. 52, bnr. 7  
Gnr. 52, bnr. 14  
**Oppdragsnr.:** 1201250122

# Idyllisk og innholdsrik landbrukseiendom - To støler - koselig tun - jakt og fiskerettigheter!

**"Johmen" med  
gårdstun og to støler**

# Tilstandsrapport

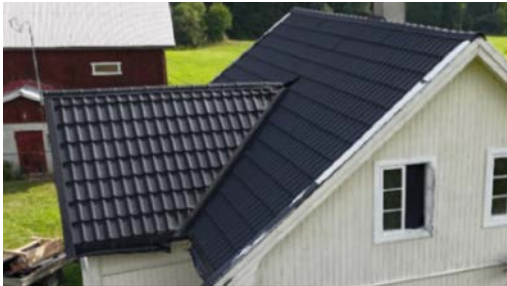
- Mer enn halvparten av forventet brukstid er passert på taktekkingen.
- Det er påvist andre avvik:
- Påvist skader og deformasjoner i tekkingen pga snøpress og ising pga uisolert takkonstruksjon.

Påvist noe skader i platene (bulker og deformasjoner pga snøpress og is jfr. uisolert takkonstruksjon).

- Overvåk tilstanden jevnlig. For å få tilstandsgrad 0 eller 1 må tekkingen skiftes ut, men tidspunktet for når dette er nødvendig er vanskelig å si noe om.
- Andre tiltak:
- Det må beregnes tiltak med ettersyn og reparasjon av deler av platene. Det settes ikke opp noe kostnadsestimat på en event. utskifting/utbedring av de påviste avvik, da dette ses på som del av ett lengre livsløp samt at forholdet er hensyntatt i verdiberegningen ved trekk for slit og elde samt utidsmessighet.

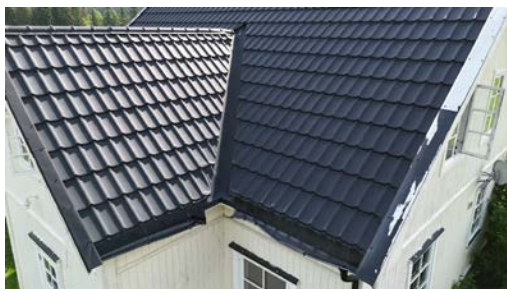
- Det er store deformasjoner i renner og nedløp.
- Det mangler snøfangere iht dagens krav. Påviste skader i takrenner på begge sider av huset pga snø og isdannelser (uisolert tak medfører større kondensering).

Skader i takrenner.

Det må beregnes montert nye takrenner.

**Kostnadsestimat: 10 000 - 50 000**

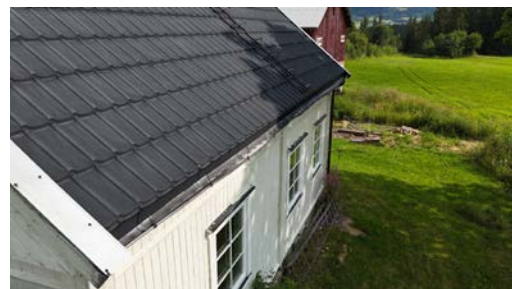
Skader/nedbøyninger i takrenner.

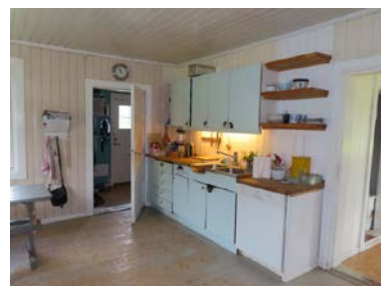
Kjøkken fremstår med naturlige renoveringsbehov jfr. alder.

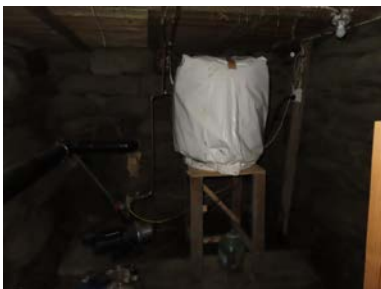
Vanninntak og mindre benkebereder i jordkjeller under kjøkkengulvet.

- I forbindelse med oppgradering av våtrom vil det være naturlig med utskiftning av rør.
