Tilstandsrapport

Leilighet

Helge Ingstads veg 11 D, 7600 LEVANGER

Befaringsdato: 03.03.2025

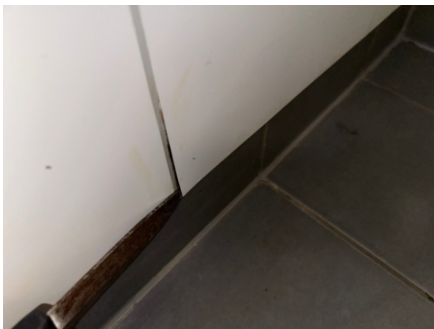
📍 TG 2 Overflater vegger og himling

Veggene har baderomsplater.

Fuktopptrekk i nedre del av plater i dusj.

Plateskjøter er i ferd med og løsne fra hverandre i dusj ned mot sokkelflis.

Svake til middels utslag ved fuktsøk i dette området.

Lokal utbedring.

Montasje av dusjkabinett.

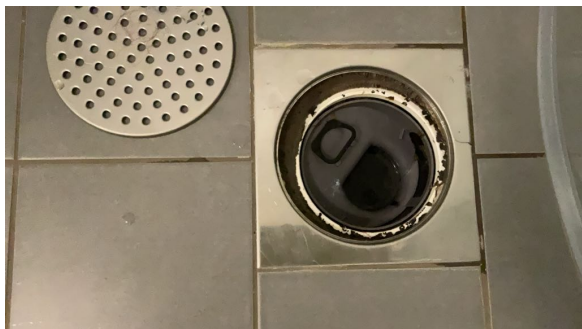
TG 1 Sluk, membran og tettesjikt

Det er plastsluk og smøremembran med ukjent utførelse.

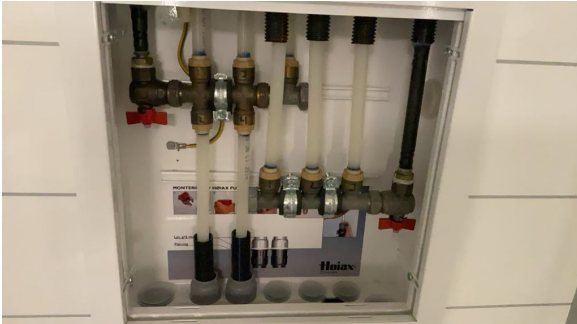
TG 1 Vannledninger

Innvendige vannrør av typen rør i rørsystem.

Fordelerskap er plassert i badet.

Bemerkes om at rør i all hovedsak ligger skjult inne i konstruksjoner og ikke er besiktiget utover enkel funksjonstesting.
