# Innholdsrik enebolig med attraktiv beliggenhet | Stor hage og uteområder | Garasje | Nydelig utsikt!

# Tilstandsrapport

🏠 Enebolig  
📍 Nedre Flatekvål 34 , 5710 SKULESTADMO  
📖 VOSS kommune  
# gnr. 61, bnr. 49

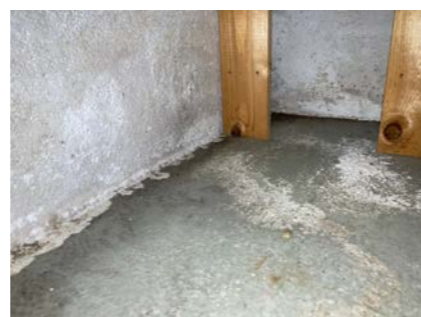
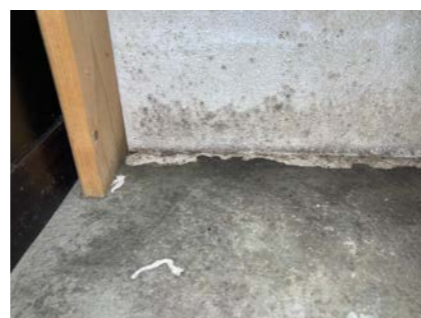
- Det er påvist indikasjoner på noe fuktgjennomtrenging i kjellergulv.
- Det er påvist indikasjoner på noe fuktgjennomtrenging inn i kjellermur.

- Det påviste fuktnivå gir grunn til å overvåke konstruksjonen jevnlig for å se utvikling over tid, og eventuelt foreta tiltak for å unngå fuktskader.

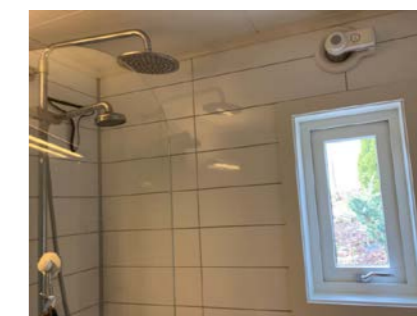
- Det er vindu/dør med ikke fuktbestandige materialer i våtsonen (ved vask, dusj, badekar, osv.), løsningen eller byggematerialet er uegnet.

- Dersom det ikke gjøres tiltak, kan dette medføre oppfukning, oppsvelling og forringelse av materialer over tid og fuktskader på tilstøtende konstruksjoner.

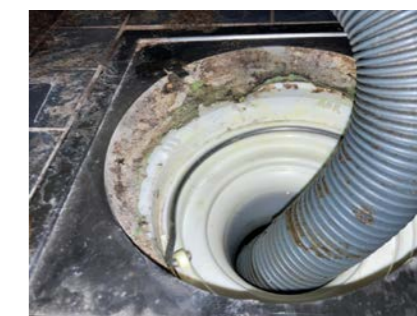
### 1. ETASJE > BAD (3,3 KVM)

- Når sluket har begrenset tilgang, er det vanskelig å rengjøre sluket og å inspisere den for å oppdage skader i membranen/fuger rundt sluket, som er avgjørende for å forhindre lekkasjer.
