Blåvingeveien 25, 1930 AURSKOG

Praktisk enebolig i kjede, med alt på en flate og carport. Solrik og usjenert uteplass med landlig utsikt. Barnevennlig!

Befaringsdato: 30.09.2024 Rapportdato: 01.10.2024 Oppdragsnr.: 10816-24131 Referansenummer: SQ9737

ENE BOLIG I KJEDE

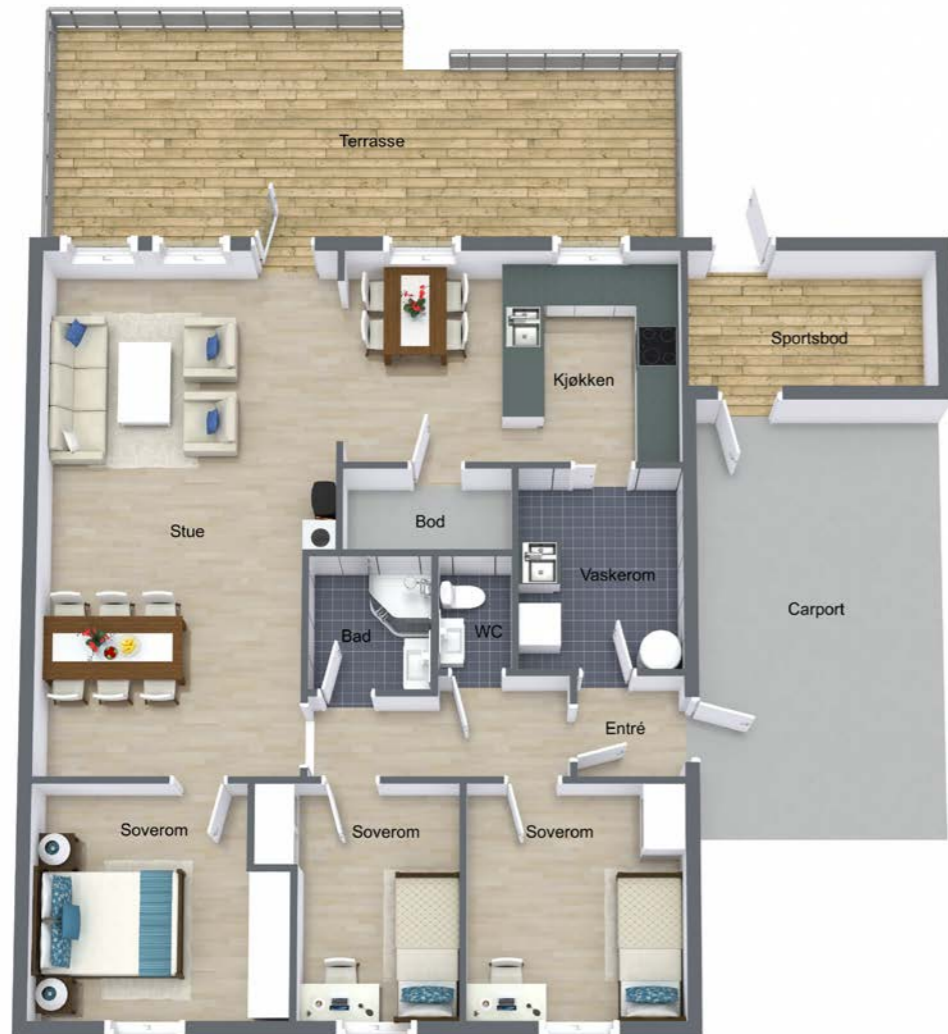
1. etasje

Planskissen er en illustrasjon av boligens planløsning og kan avvike fra boligen.
Takstingeniør MNT Petter Larsen. larsen@takstpartner.no

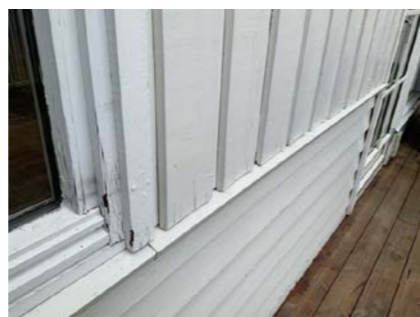
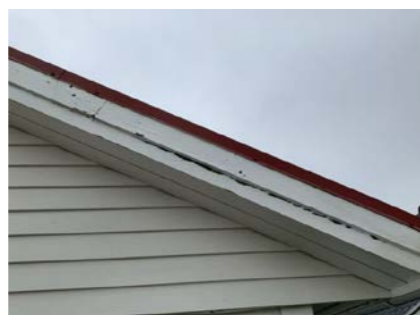
Vurdering av avvik:

- Det er påvist spredte råteskader i bordkledningen.
- Det er værslitt/oppsprukket trevirke/trepaneler.

Vindsperrsjiktet (papp) i bunn av treveggen er stedvis løs og utett mot bunnsvill som vil medføre at kald luft vil trekke inn i veggen. Det er værslitte vindskier på taket med mulige råteskader.

- Råteskadet trekledning må skiftes ut.
- Lokal utbedring/utskiftning bør utføres.

Det bør gjøres tiltak med vindtetting i bunn av veggene.

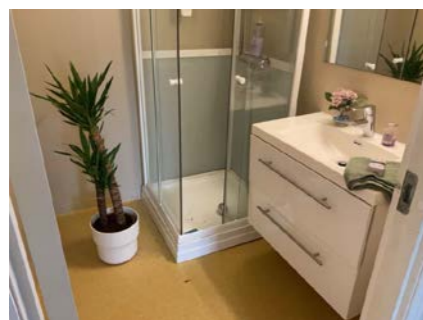
Baderommet har god funksjonalitet med dusjkabinett.
For å møte dagens krav til standard må baderommet rehabiliteres.

Kostnadsestimat: 100 000 - 300 000

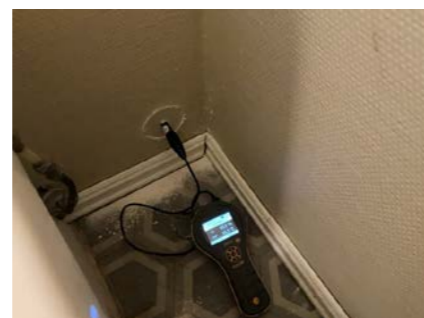
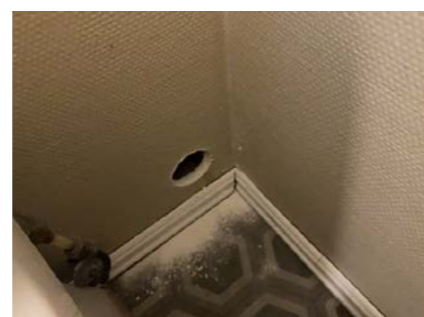
1. ETASJE > BAD

TG 0 Tilliggende konstruksjoner våtrom

Hulltaking er foretatt uten å påvise unormale forhold.
Hulltaking ble foretatt i vegg fra toalettrom mot våt sone.
Det ble målt relativ luftfuktighet i veggen og det ble gjort visuell inspeksjon.
Det ble ved målinger og visuell inspeksjon ikke påvist tegn på fuktskader.

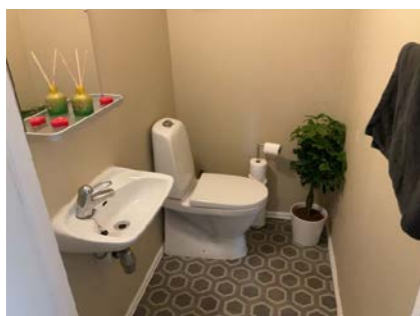
TEKNISKE INSTALLASJONER

TG 2 Vannledninger

- I forbindelse med oppgradering av våtrom vil det være naturlig med utskiftning av rør.
- Det er ikke behov for utbedringstiltak siden anlegget fungerer i dag, men ut ifra alder kan skader plutselig oppstå på eldre anlegg.

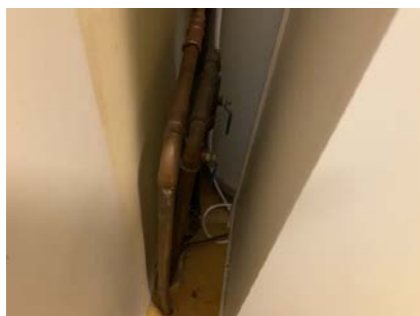
TG 2 Avløpsrør

Innvendige avløpsrør er av plast. Fra byggeåret.
