Øvre Gorsetråket 53, 7346 OPPDAL

Oppdal - Moderne, romslig og innholdsrik hytte rett ved skitrekket i Stølen. Flott terrasse.

Prisant.: Kr 4 550 000,-
Omkostn.: Kr 115 100,-
Total ink omk.: Kr 4 665 100,-
Selger: Olav Vestad
Sissel Oddrun Lyngstad

Salgsobjekt: Fritidseiendom
Eierform: Eiet
Byggeår: 2016
BRA-i/BRA Total 94/98 kvm
Tomtstr.: 532.1 m²
Soverom: 2
Antall rom: 3
Gnr./bnr. Gnr. 295, bnr. 82
Oppdragsnr.: 1703250012

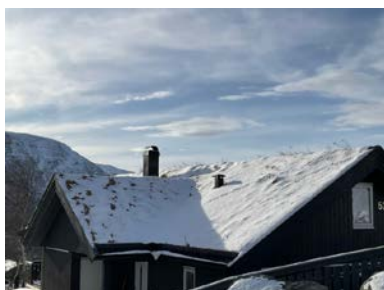
Taktekkingen er av torv og er besiktiget fra bakkenivå. Siden taket (takkonstruksjon, taktekking og skorstein) kun er observert fra bakkenivå, er vurderingen begrenset av dette. Det er ikke sikkerhetsmessig forsvarlig å bevege seg ut på taket uten tilstrekkelig sikkerhetsutstyr. Det kan være skjulte skader som ikke er synlige under beferingen fra bakkenivå.

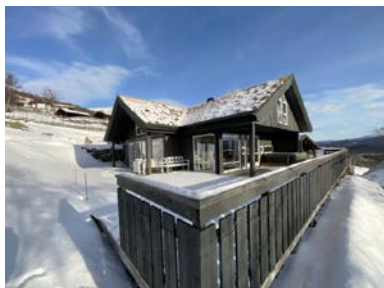
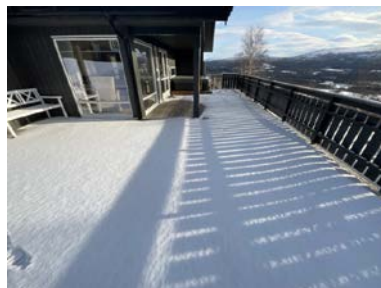
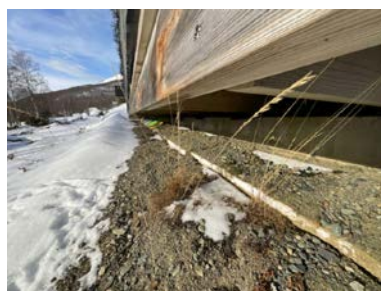
Rekkverk må avstives bedre og overflatebehandles. Tilstand på terrassegulv må vurderes etter snøtining.

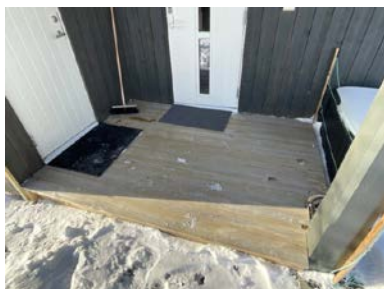
TG 1 Terrasse ved hovedinngang.

Terrasse ved hovedinngang er oppført av impregnerte materialer og anlagt på terreng. Det ble ikke registrert synlige skader på befaringsdagen.

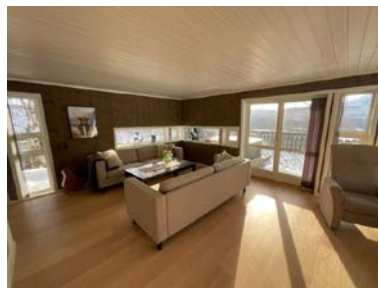
TG 1 Overflater

Innendig er det gulv av parkett og fliser. Veggene har trepanel. Innvendige tak har trepanel. Innvendige overflater fremstår med normal slitasje. Det bemerkes stedvis noe ujevn spikring i tak.

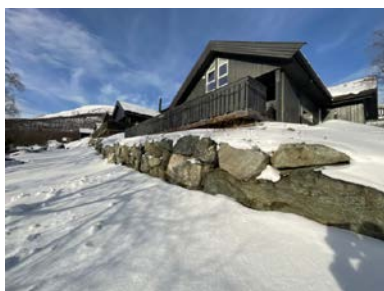
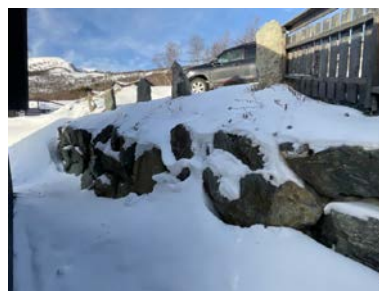
TG 1 Forstøtningsmurer

Forstøtningsmurer er av naturstein. Det ble ikke registrert avvik i forbindelse med forstøtningsmurene. Det bemerkes at terreng over murene var snødekt og ikke kontrollert.
