Sandeidgata 14B, 5521 HAUGESUND

**Lekker, sentralt beliggende 3 -  
roms leilighet | Delikat,  
nyoppusset bad | Solrik balkong |  
Parkering i lukket anlegg|**

# Tilstandsrapport

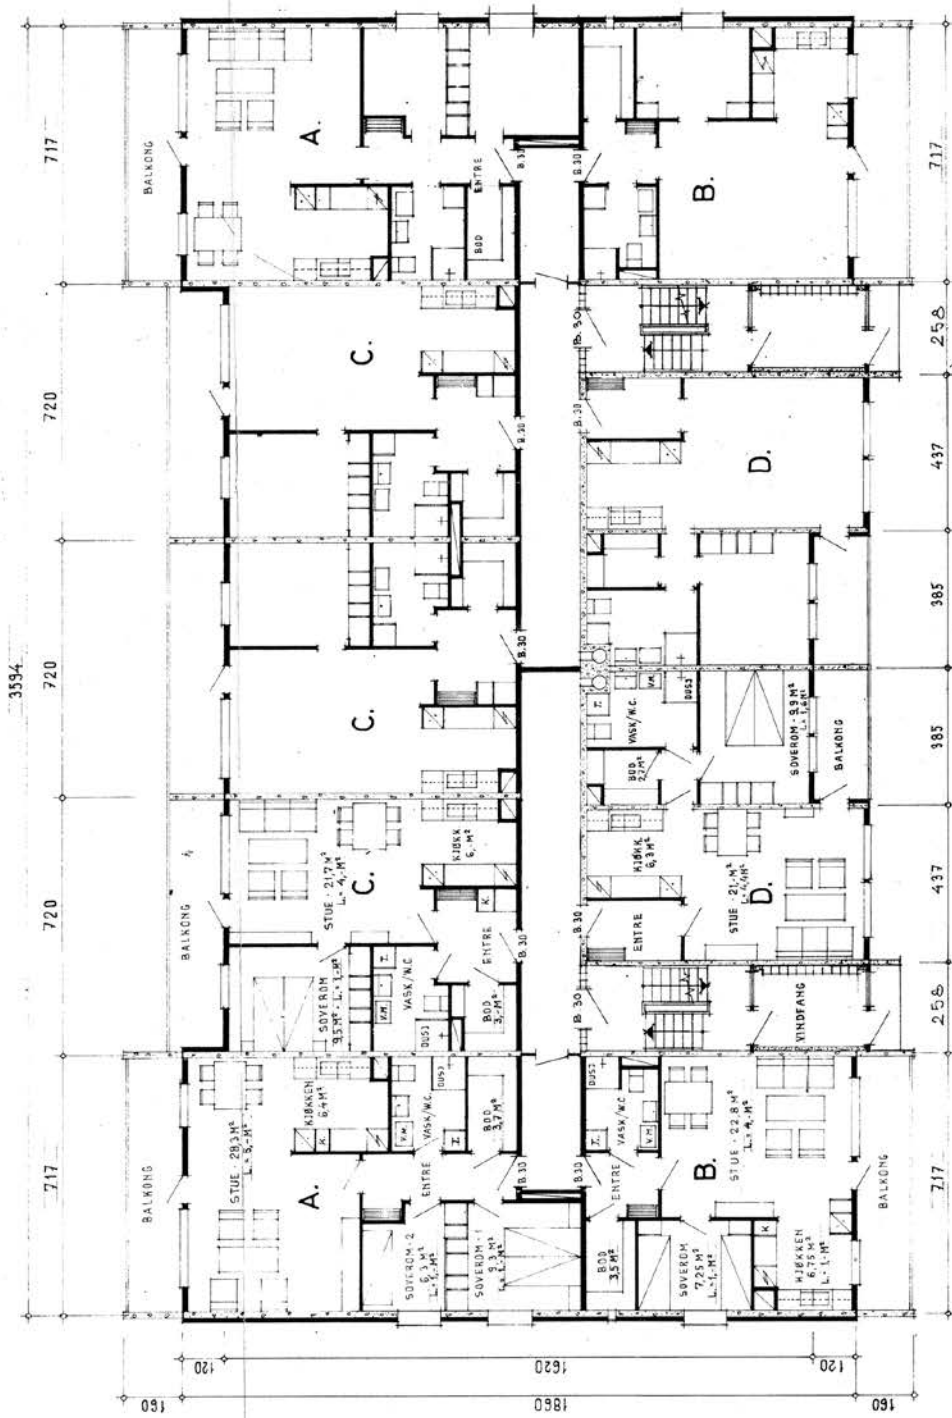
| TEGN. NR. | DATE |
|---|---|
| Ø 7514-02 | |

- A : 3-ROM + KJØKKEN + LEIEAREAL = 68,60 m<sup>2</sup>
- B : 2 " " " " = 51,50 "
- C : 2 " " " " = 55,50 "
- D : 2 " " " " = 55,50 "
