Sørbøveien 155, 4320 SANDNES

**Strøkent rekkehus i attraktivt og  
barnevennlig område -  
Gjennomgående høy standard -  
Carport med lader**

Tilstandsrapport .....27

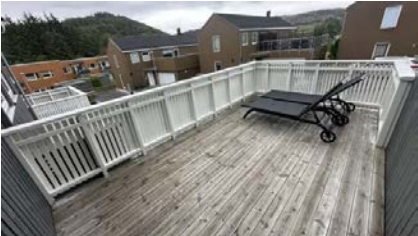
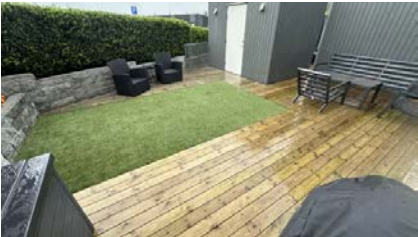
6.3 Balkong, terrasse, platting

| Type | Balkong, Terrasse |

| Terrasse/platting fremstår i god stand. Påregnelig med noe nedbrytning/ujevnheter i treverk/konstruksjoner (søyler, bjelker og reisverk) som står i og nære terrenget. Søyler/dragar tilknyttet balkong/carport og overbygg entre anbefales jevnlig behandlet. | |

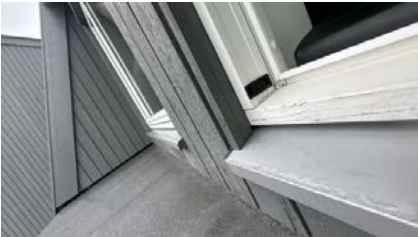
6.4 Vinduer og dører

| Vinduer og dører med 2-lags glass. | |

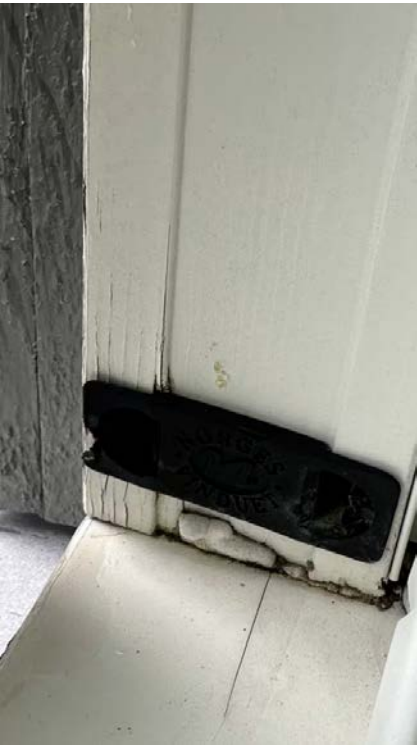
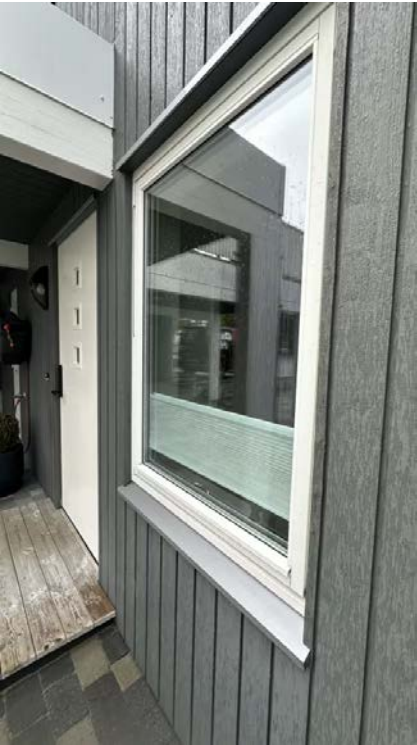
6.5 Yttervegger

| Utvendig kledning fra byggeåret, normal slitasje i overflater. Merknader: -Det er enkelte steder noe liten avstand mellom kledning og terreng, dette øker fuktbelastningen på treverket og reduserer utluftingen bak kledningen. Anbefalt avstand er 15 cm. -Musetetting bør enkelte steder justeres. | |

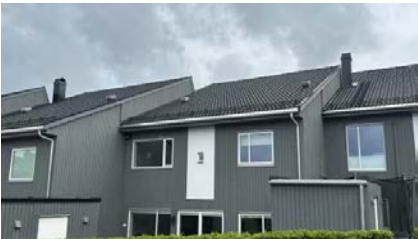
6.6 Loft (konstruksjonsoppbygging)

| Takkonstruksjonen er en lukket konstruksjon. Kontrollen begrenser seg til en visuell besiktigelse av innvendige overflater. Det er foretatt en visuell inspeksjon av innvendige himlinger og ingen tegn til aktiv lekkasje eller kondens problemer blir registrert. Loftsluke er ikke montert, lufting/spalter ikke kontrollert. Anbefales montert for kontroll av luftning, samt jevnlig kontroll for utettheter. | |

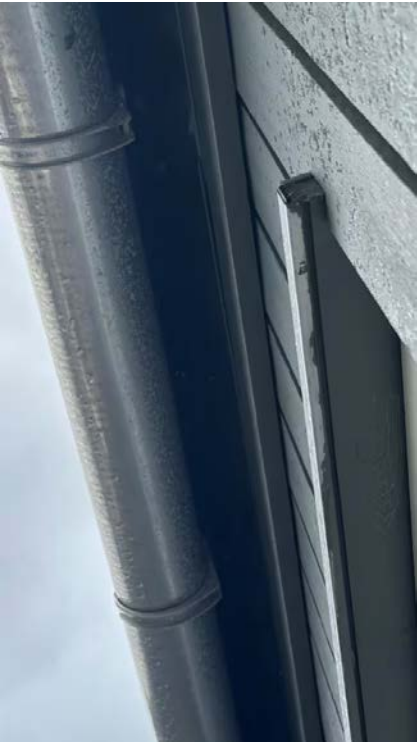
6.8 Takkonstruksjon

| <b>Oppsummering</b><br>Manglende ventilering i panelt takutstikk, dette kan føre til kondensering, ingen registrert følgeskade på befaringsdagen. |

| Takkonstruksjon | Saltak |

| <b>Anbefalte tiltak</b><br>Lufthing av takkonstruksjonen bør forbedres for å redusere risikoen for fuktskader pga kondensering på loft og isdannelse på taket. |

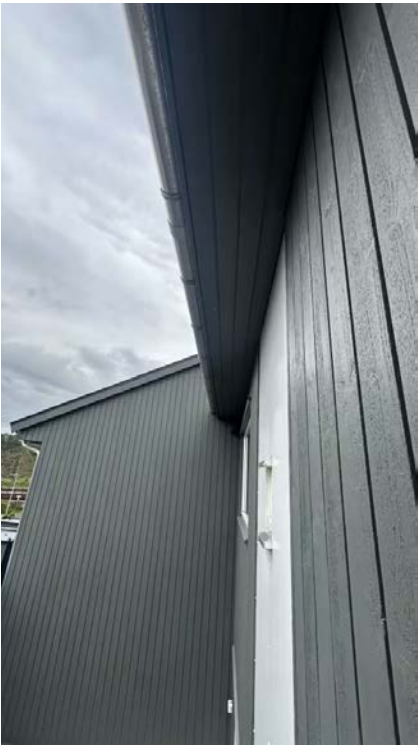
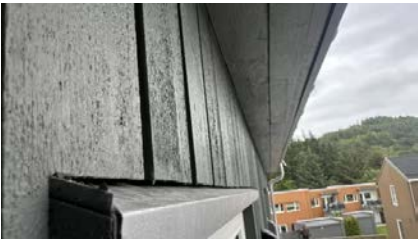
| Manglende ventilering i panelt takutstikk, dette kan føre til kondensering, ingen registrert følgeskade på befaringsdagen. | |

| Lufting av takkonstruksjonen bør forbedres for å redusere risikoen for fuktskader pga kondensering på loft og isdannelse på taket. | |

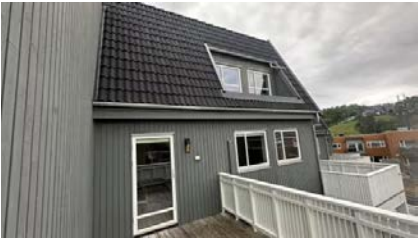
6.9 Taktekking

| Type tekking | Betongstein, Annet |
| Normal tid før omlegging av betongtakstein er 30 - 60 år.<br>Normal tid før utskifting av betongtakstein er 10 - 40 år. | |

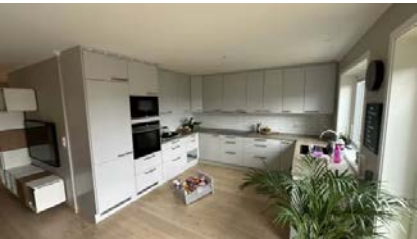
6.12 Kjøkken

| Er det påvist fukt /skader rundt vask/kjøleskap/oppvaskmaskin? | Nei |
| Er det påvist skader på kjøkkeninnredning utover normal slitasje? | Nei |

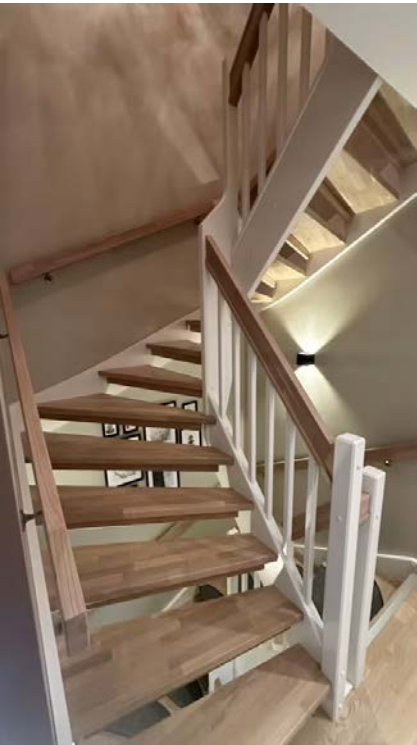
### 6.14 Trapp

| Innvendig trapp er en åpen tretrapp fra byggeår. | |

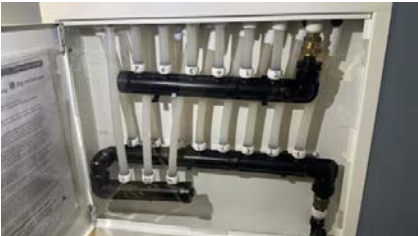
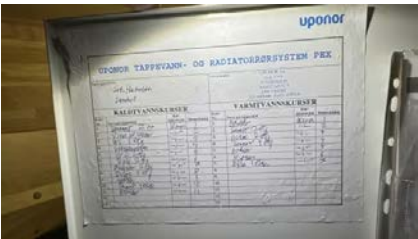
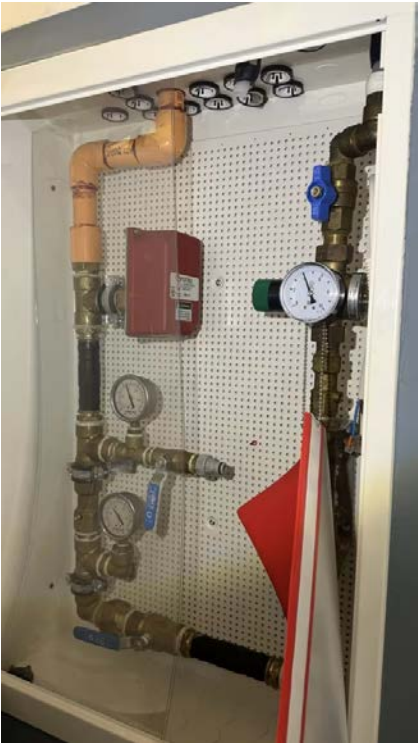
6.16 Vannledninger

| Type anlegg | Rør i rør system, Kobber |
| Er det utført arbeider på anlegget etter byggeår? | Nei |

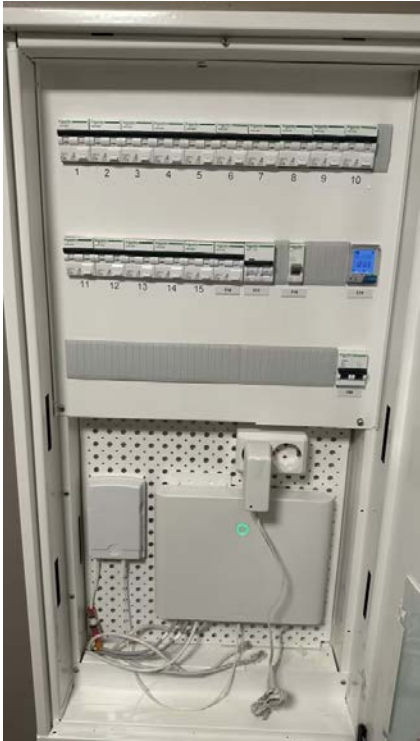
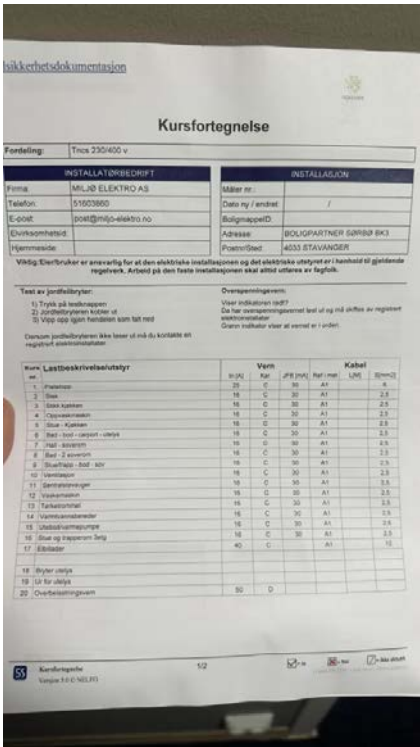
6.17 Elektrisk

| Er det foretatt kontroll av det lokale el tilsyn i løpet av de siste 5 år | Nei |
| Type sikringer | Automatsikringer |
| Er det tegn på varmgang (termiske skader) på kabler, brytere, downlight, stikkkontakter, og elektrisk utstyr? | Nei |

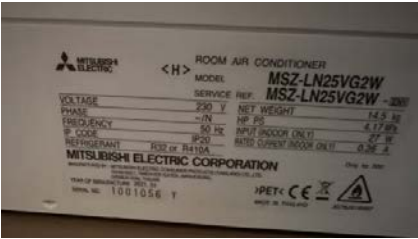
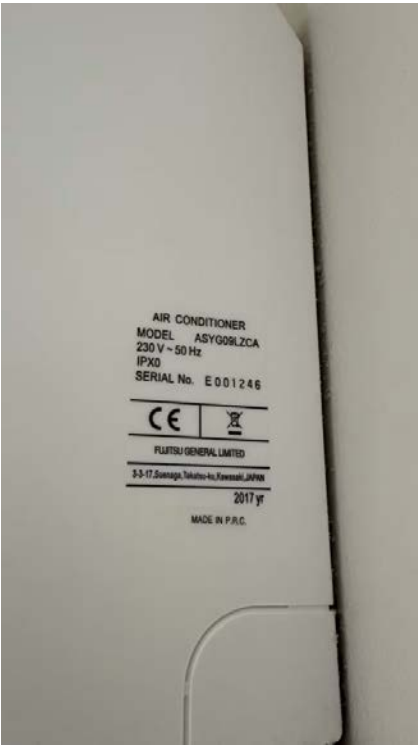
6.18 Varmesentral

| Type anlegg | Varmepumpe |
| Varmepumpe luft til luft, (produksjonsår 2017/2021 ), ingen spesielle merknader registrert eller opplyst.<br>Anbefaler jevnlig service av anlegget, anbefalt annenhver år. | |

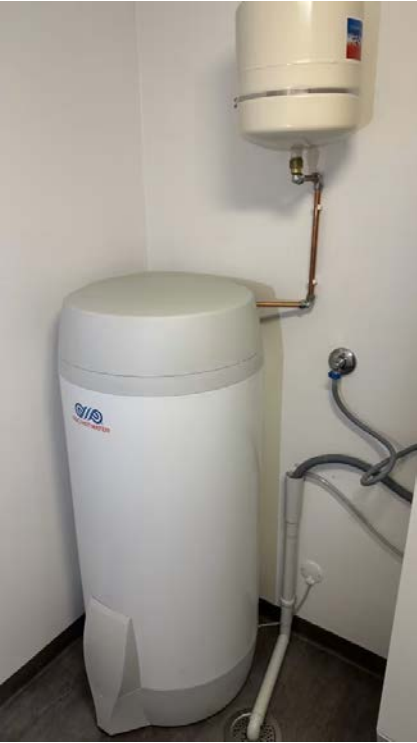
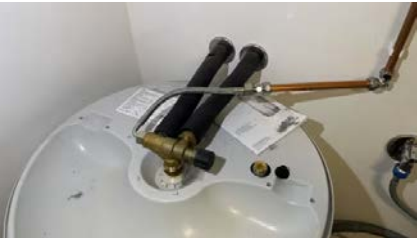
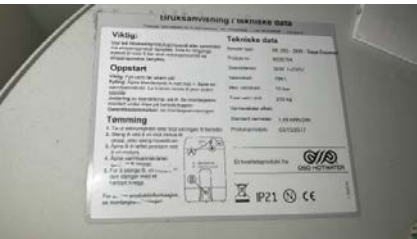
6.19 Varmtvannsbereder

| Plassering bereder | |
| Vaskerom | |
| Er det manglende lekkasjesikring av bereder? | Nei |
| Er det tegn til lekkasjer fra bereder? | Nei |
| Bereder fra byggeåret, ingen spesielle avvik registrert.<br><br>Opplyst av eier:<br>"Montert nytt ekspansjonskar VVB, samt byttet sikkerhetsventil på VVB 27.05.2022.<br>Reklamasjonssak på avløp utført av Sig Halvorsen/Rørhab 15.06.2023"<br><br>Utstyr sanitær installasjoner<br>Normal levetid for v.v beredere elektrisk er 15 til 25 år.<br>Normal levetid for blande ventil for beredere er 10 til 25 år. | |

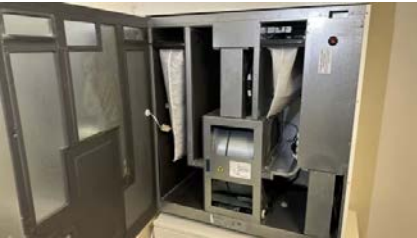
6.20 Ventilasjon

| Er det tegn på fukt eller mugg i filter? | Nei |
| Bygningen har balansert ventilasjon, kanaler bør renses med jevne mellomrom for at avtrekket skal opprettholde kapasiteten (ca hvert 5 år). Ingen utilstrekkelig luft utveksling registrert. | |

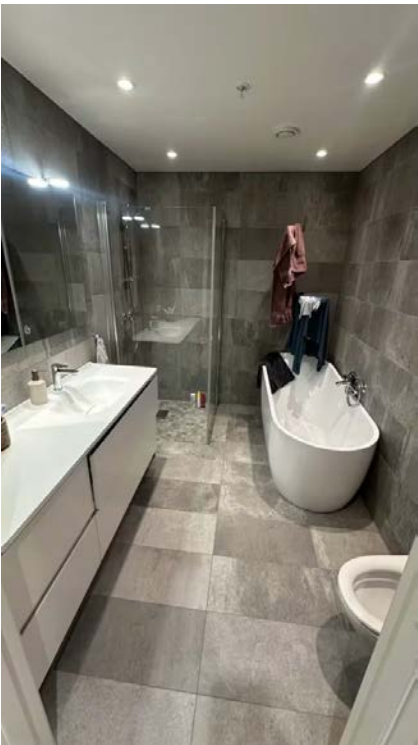
6.21 Våtrom: 2. etasje – Bad

| Flislagte overflater i normal stand iht. alder.<br>Merknader:<br>-Gulvet har fall til sluk utenfor dusjsonen, men dette er mindre enn referansenivået. Funksjon vil være ivaretatt med oppbrett av membran. Membran ikke synlig i dørterskel grunnet overgangslist.<br>-Noe mindre vannansamling omliggende slukrist ved spyling. Funksjon ivaretatt, ingen behov for tiltak.<br><br>Normal tid før utskifting av våtrom, keramiske fliser på membran, lettvegg er 10 - 20 år.<br>Normal tid før reparasjon av keramiske fliser er 5 - 15 år.<br>Normal tid før utskifting av keramiske fliser er 10 - 30 år. | |

| Kontroll av oppbrett av membran i dørterskel. | |

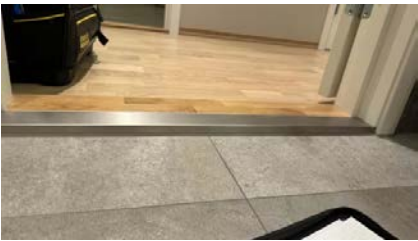
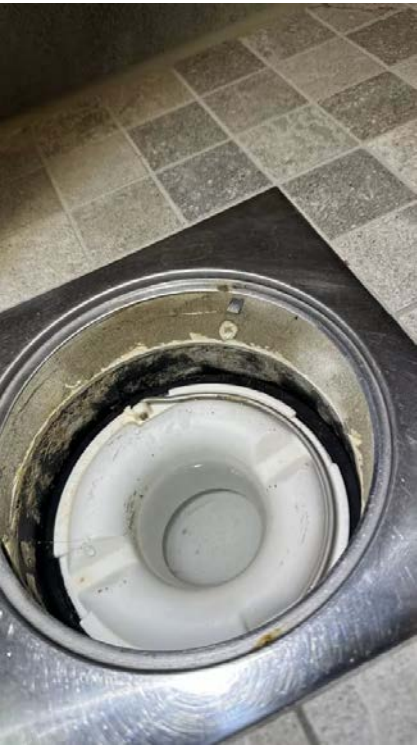
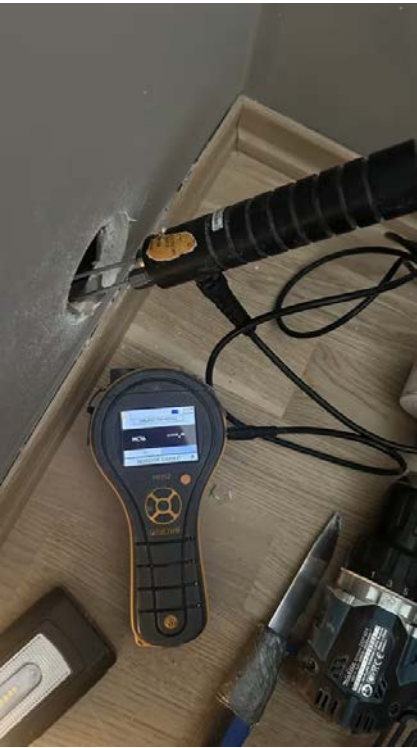
| Er det påvist avvik i krav om høydeforskjell på tettesjikt/fall til sluk? | Ja |

| <b>Oppsummering av overflater</b> | <b>TG-2</b> |

| <b>Anbefalte tiltak overflater</b> | |

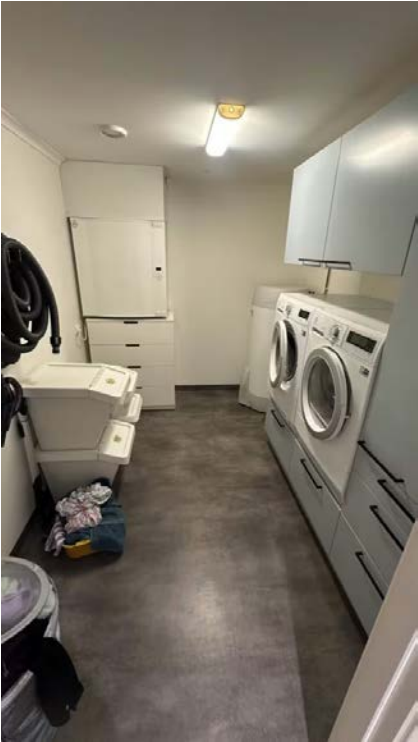
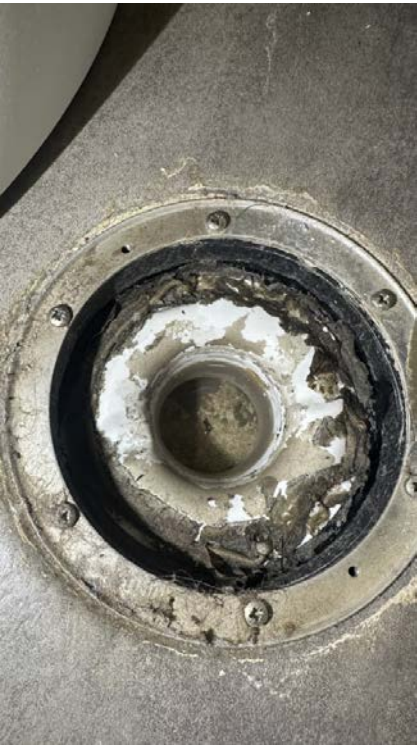
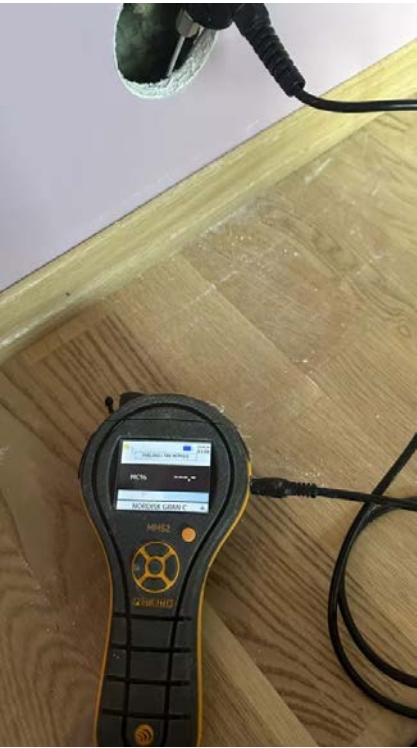
6.22 Våtrom: 2. etasje - Vaskerom

| Er det påvist avvik i krav om høydeforskjell på tettesjikt/fall til sluk? | Nei |
| Er det påvist tegn på sopp/råteskader/fuktskader på overflater eller skadedyr? | Nei |

| Det er utført søk med fuktindikator i og omkring våtsoner. Undersøkelsen viser ingen tegn til fukt i konstruksjonen.<br>Hulltaking er foretatt fra tilstøtende rom mot våtsone uten å påvise avvik. | |

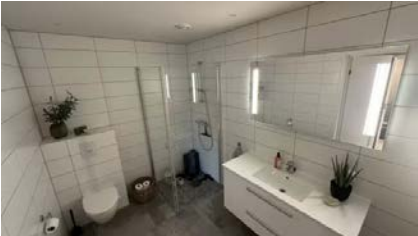
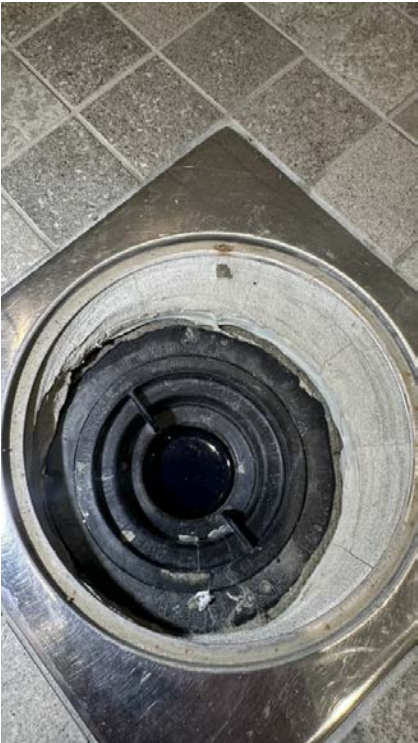
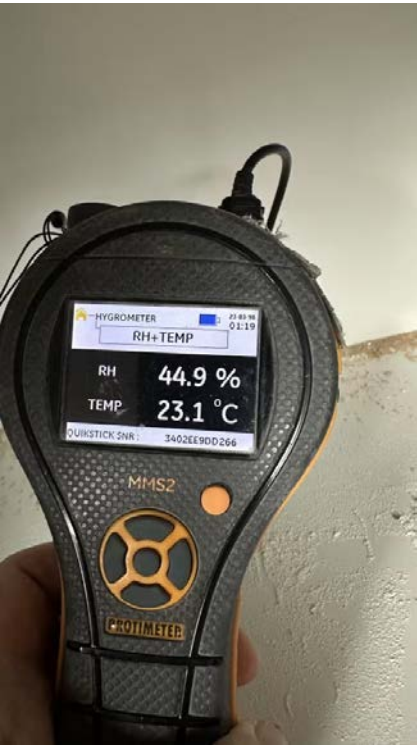
| Er det påvist avvik i krav om høydeforskjell på tettesjikt/fall til sluk? | Ja |
| Er det registrert riss, sprekker i fuger, bom (hulrom) under flis? | Ja |
